# Besiktningsprotokoll

Anticimex Överlåtelsebesiktning Nivå 2 i samarbete med Länsförsäkringar  
Fastighetsförmedling

Fastighetsbeteckning: Maskrosen 21	
Fastighetsägare: Ingela Carlsson	
Fastighetsadress: Prästkragestigen 16	
Postnummer: 43236	Ort: Varberg

Besiktningdatum: 2024-11-07	Protokollnummer: 68657427
Temperatur: 10 °C	Väderlek: Mulet
Tekniker: Martin Bystedt	
E-post: martin.bystedt@Anticimex.se	
Kontor: Halmstad	
Närvarande: Fastighetsägaren

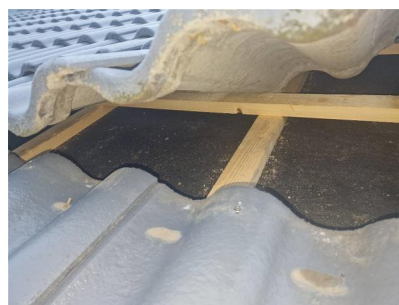
Taket har besiktigats från marken samt från stege rest mot takfoten.

Inget att notera.

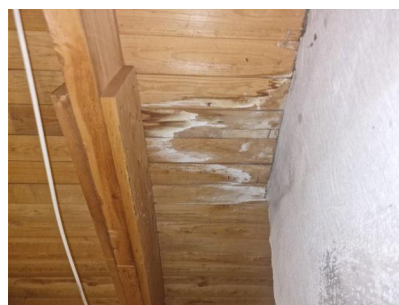
Missfärgningar noterades lokalt på underlagstaket.

Vid fuktindikering mot missfärgningarna noterades inga förhöjda fuktindikationer.

Vid kontroll av vinden uppmättes fuktvärden under kritisk fuktnivå för mikrobiell tillväxt och en normal lukt upplevdes.  
Fuktkvoten i underlagstak/takbjälkar uppmättes stickprovsvis till mellan 12-13 %.

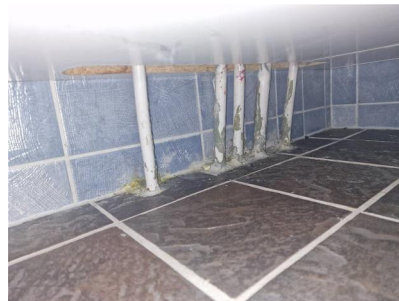
Våtutrymmet har äldre yt-/tätskikt.  
Rörigenomföringar finns i golvet där vissa även är placerade för nära golv-/väggvinkel.  
Golvet utanför duschplatsen saknar avrinning till golvbrunnen på grund av den täta duschväggen.  
Gjutjärnsbrunn med anslutet tätskikt som även är monterad för nära vägg.  
Duschplatsen är olämpligt placerad nära fönsternisch.

Eftersom funktionen, som innebär att ytskiktet/tätskiktet ska vara vattentätt, kan vara nedsatt finns en ökad risk att vatten tränger igenom ytskiktet/tätskiktet med vattenskadorna i omkringliggande konstruktioner som följd.

Vid fuktindikering i utrymmet noterades inga förhöjda fuktindikationer.

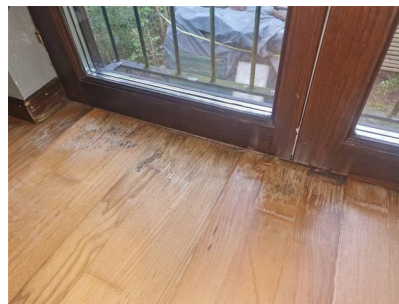
2024 upptäcktes att golvet innanför den franska balkongen till sovrum 5 blivit deformerat/missfärgat. Inga åtgärder har utförts.

Deformationer/missfärgningar noterades i golvet innanför dörren till den franska balkongen.

Vid fuktindikering mot deformationerna/missfärgningarna noterades förhöjda fuktindikationer.

Det rekommenderas att kontakt tas med fackman för kontroll av orsak och omfattning av de skador/brister som noterats samt bedömning av eventuella åtgärder.

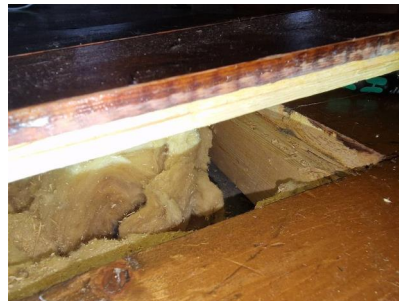
I delar av källaren finns en uppreglad golvkonstruktion mot betongplattan.

Under trappan finns en skarv i golvet där golvet kunde lyftas upp. Konstruktionen består ovanifrån sett av ytskiktet följt av en isolerad träregelstomme som ligger på distans från betongplattan. Från hålet gick det inte att se några distanser. Vid fuktkvotsmätning i nederkant av den golvregel som gick att nå från hålet uppmättes fuktkvoten till mellan 16-17 %. En mikrobiell lukt upplevs från golvkonstruktionen vilken inte upplevs i utrymmet.

Det finns risk för mikrobiell tillväxt om den relativa fuktigheten (RF) i luften är över 75 %, vilket i gran- och furuvirke motsvarar en fuktkvot (FK) på ca 17 %.

Om man upplever en avvikande lukt vid vistelse i utrymmet rekommenderas att den uppreglade golvkonstruktionen rivs ut och att frilagda ytor rengörs. Om sedan nya ytskikt önskas på golvet är det viktigt att fukt- och luktsäkra konstruktioner väljs.

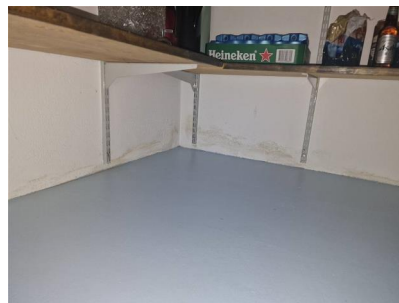
Eftersom källarens utvändiga fuktskydd (dagvattensystem, dräneringssystem samt källarytterväggarnas utvändiga fuktskydd) är äldre, så kan systemet ha nedsatt funktion. Detta ökar risken för invändiga fuktskador i källaren.

Fuktgenomslag noterades lokalt i nederkant av väggar.
