# Besiktningssprotokoll

Anticimex Överlåtelsebesiktning Nivå 2 i samarbete med Länsförsäkringar  
Fastighetsförmedling

Fastighetsbeteckning: Freja 45	
Fastighetsägare: Peter & Jessica Hansson	
Fastighetsadress: Ymergatan 36	
Postnummer: 432 31	Ort: Varberg

Besiktningdatum: 2024-11-12	Protokollnummer: 68667606
Temperatur: 5 °C	Väderlek: Mulet
Tekniker: Daniel Levin	
E-post: Daniel.Levin@anticimex.se	
Kontor: Halmstad	
Närvarande: Fastighetsägaren

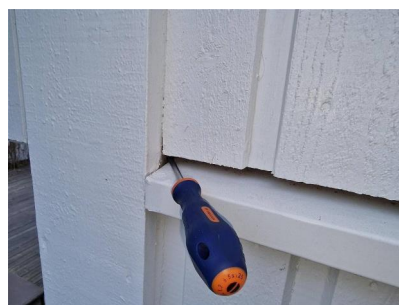
Midjeplåten är otät i ändarna och saknar gaveluppvik.

Bristen medför att vatten kan tränga ner i bakomliggande konstruktioner med fuktrelaterade skador som möjlig följd.

Mindre rötskador noterades i nederkant av enstaka panelbrädor.

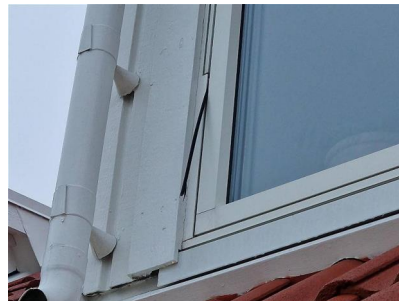
En tätningslist till fönstret på den ena takkupan har släppt.

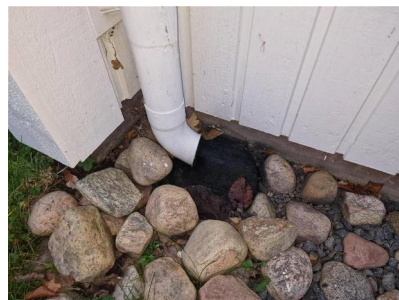
Stupröret åt nordväst är inte anslutet direkt till dagvattenledningen. Färgsläpp finns från hängrännorna.

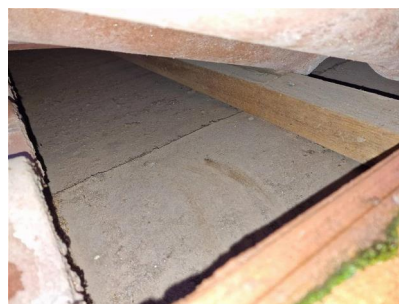
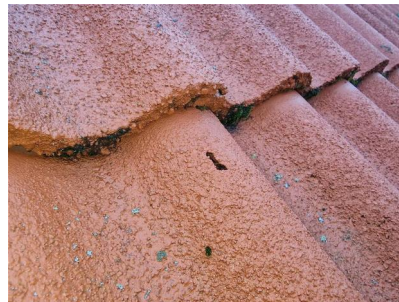
Yttertaket är sedan byggnationen och takpannorna är något vädernötta. Nocktätning finns till synes inte mellan nockpannorna och övre pannrader. Underlagstaket består utav masonit.

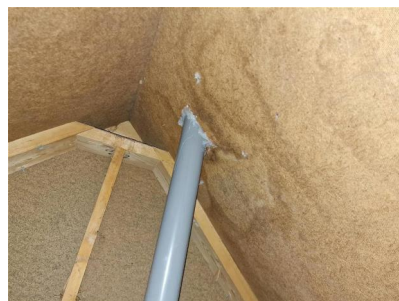
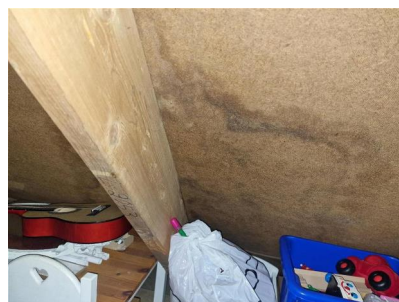
Missfärgningar finns lokalt på underlagstaket av masonit. Vid fuktindikering mot missfärgningarna intill avloppsluftaren noterades förhöjda fuktindikationer. Fuktkvoten mättes i takstolar till 14 %.

Det finns risk för mikrobiell tillväxt om den relativa fuktigheten (RF) i luften är över 75 %, vilket i gran- och furuvirke motsvarar en fuktkvot (FK) på ca 17 %.

För att kontrollera orsaken till och omfattningen av de skador/brister som noterats rekommenderas att en fördjupad undersökning utförs.

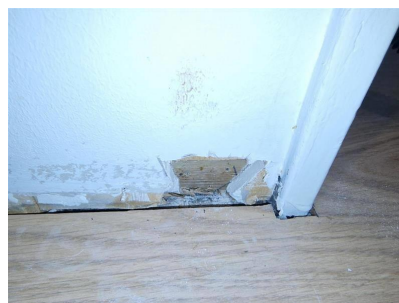
Då vattenrör till radiatorerna är placerade bakom golvlister mot ytterväggen har inget provhål utförts i ytterväggen. Ytterväggens tryckimpregnerade syll är synlig i schaktet i dusch wc. Det går inte att avgöra om syllen ligger på en fuktspärr mot betongplattan. Fuktkvoten mättes i syllen till 10 %.

Ett provhål togs upp i nederkant av innerväggen i entréhallen mot vardagsrummet.

Syllen av tryckimpregnerat virke är placerad på en fuktspärr mot betongplattan.

Fuktkvoten mättes i syllen till 11 %.

Ingen avvikande lukt upplevs från provhålet eller vid luktkontroll intill golvlisterna.

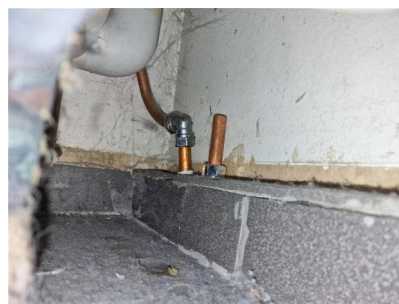
Rör genomföringar finns i golvet och i en klack intill ytterväggen som är placerade nära varandra samt nära golv-/väggvinkeln. Golvbrunnen är inte utbytt i samband med renoveringen. Golvfallet är lokalt bristfälligt utfört.

När rör genomföringar finns i golvet avviker det från då gällande branschregler. Bristerna medför att vatten kan tränga in i omkringliggande konstruktioner med fuktrelaterade skador som möjlig följd. Om dessa regler och anvisningar inte följs och en skada inträffar riskerar man att få nedsatt eller utebliven skadeersättning från sitt försäkringsbolag.

Vid fuktindikering som utfördes i utrymmet noterades inga förhöjda fuktindikationer.

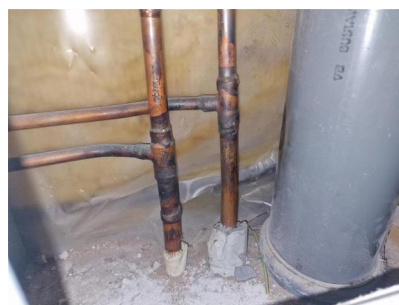
Rör genomföringar finns i golvet i ett schakt och tätskikt finns inte mot betongplattan i schaktet. Vattenrören är skarvade. Bomljud upplevs från mosaiken på golvet i duschplatsen. Golvbrunnsmanschetten sticker ut under golvbrunnens klämring.

Vid fuktindikering som utfördes i utrymmet noterades inga förhöjda fuktindikationer.

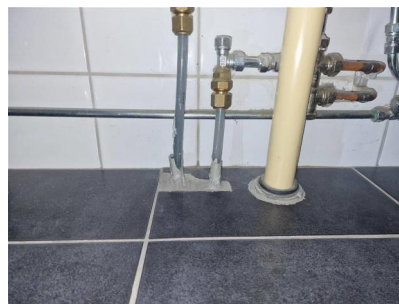
Rörgenomföringar finns i golvet.  
Golvbrunnsmanschetten/fogmassa sticker delvis ut under golvbrunnens klämring.

Vid fuktindikering som utfördes i utrymmet noterades inga förhöjda fuktindikationer.
