Besiktningssprotokoll

Anticimex Överlåtelsebesiktning Nivå 2 i samarbete med Länsförsäkringar
Fastighetsförmedling

Fastighetsbeteckning: Porsmad 1:73	
Fastighetsägare: Musa Dullovi & Emine Sali	
Fastighetsadress: Porsmavägen 6	
Postnummer: 432 67	Ort: Veddige

Överlåtelsebesiktning nivå 2

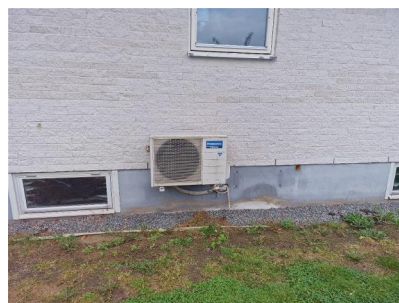
Kondensvatten från luftvärmepumpens utedel leds inte bort från husgrunden.

Detta medför ökad risk för att vatten tränger in i anslutande konstruktioner, vilket i sin tur kan leda till fuktrelaterade skador. Observera att besiktning av byggnadens värmesystem eller värmepumpen inte har ingått i uppdraget.

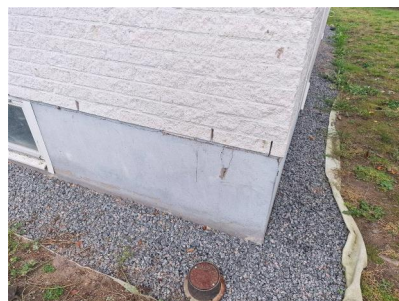
Sprickor finns i sockeln.

Färg- och putssläpp finns från de äldre källarytterväggarna.

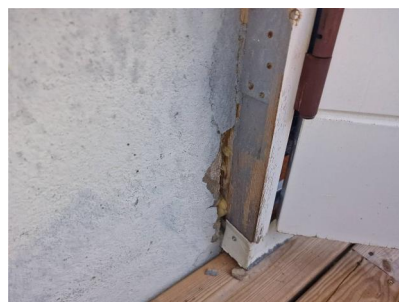
Otättheter förekommer runt ytterdörren åt väster.

Eftersom otättheter finns ökar risken att vatten rinner in vilket i sin tur kan leda till fuktskador i väggkonstruktionen.

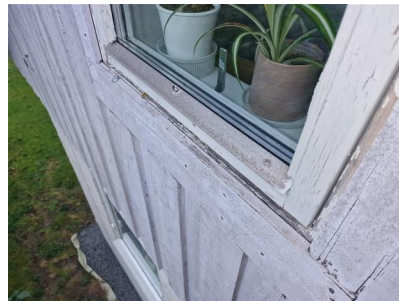
Över- och underbleck saknas vid ett fönster på övre plan

Avsaknad av bleck medför en ökad risk för att vatten kan rinna in och orsaka fuktrelaterade skador i omkringliggande konstruktioner.

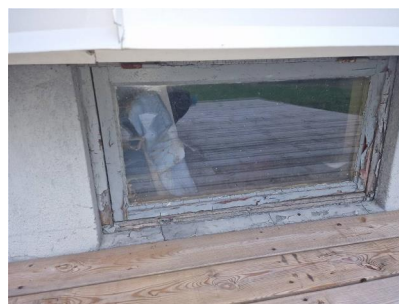
Färg-och kittsläpp finns från de äldre källarfönstren.

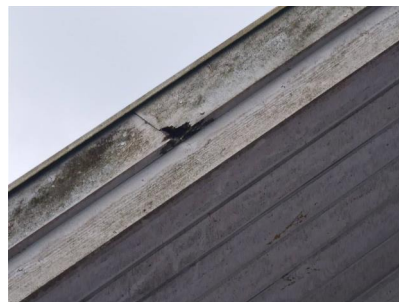
Rötskador finns i vindskivorna.

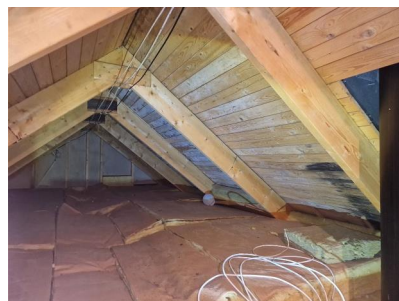
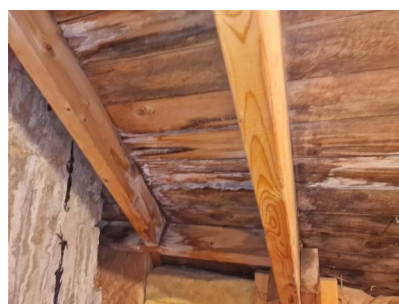
Missfärgningar finns runt skorstenen.

Inga förhöjda fuktvärden uppmättes på missfärgningarna.

Mikrobiell påväxt finns i underlagstaket.

Den upptäckta mikrobiella påväxten på underlagstaket är ett tecken på att vinden har tillförts eller tillförs fukt inifrån bostaden. Observera att besiktning av bostadens ventilationssystem inte har ingått i uppdraget.

För att komma tillrätta med detta kan fukttillförseln inifrån bostaden behöva minskas. Det kan göras genom att ventilationen i bostaden förbättras samt att eventuella otätheter i vindsbjälklaget (tak-/väggvinklar, taklucka med mera) tätas. Läs Anticimex faktablad om uppvärmda vindsutrymmen för tips och råd.

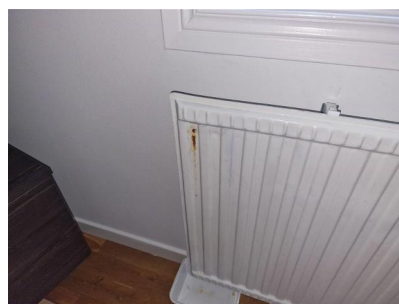
Läckage förekommer från två element i utrymmet.

Kontakta fackman för kontroll av orsak och omfattning samt för bedömning av lämpliga åtgärder.

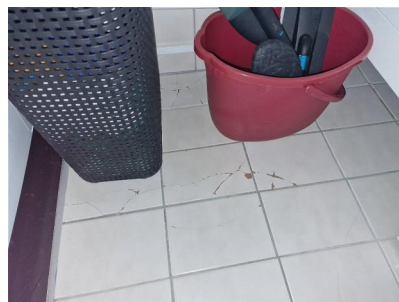
Sprickor finns i golvet ytskikt nära tvättmaskinen.

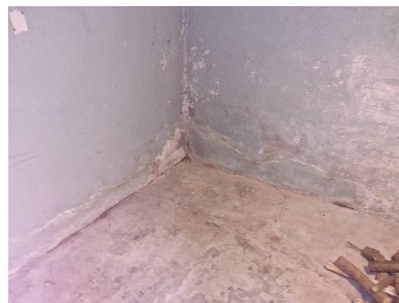
Färgsläpp finns från källarytterväggarna.

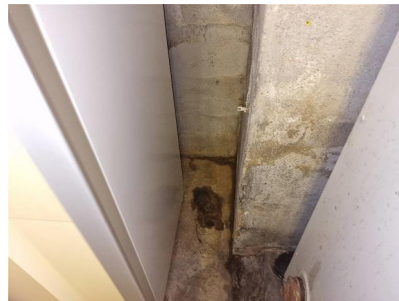
Ett avlopp utan golvbrunn finns i utrymmet.

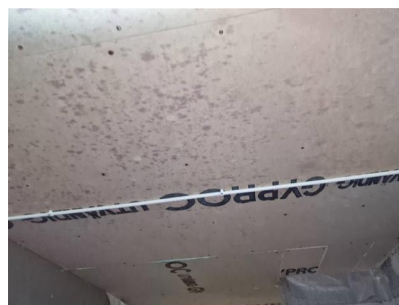
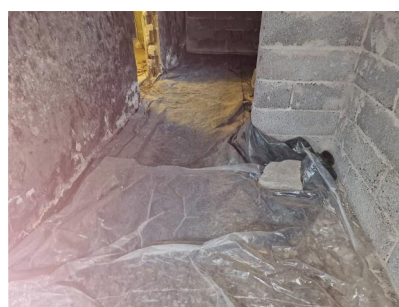
Ytterväggsyllar består av obehandlat virke och blindbotten av gipsskivor. Skruvarna i gipsskivorna är rostiga och mikrobiell påväxt finns på skivorna.

Fuktkvoten uppmättes stickprovsvis i synligt virke vid fönstren till 11 %.

Den upptäckta mikrobiella påväxten på gipsskivornas undersida indikerar att utrymmet under delar av året är eller har varit så pass fuktig att mikroorganismer utvecklas. För att undvika detta så måste utrymmet hållas torrt.

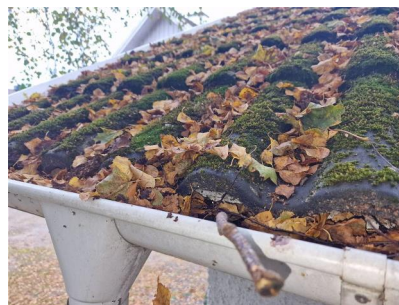
Hängrännor är skräpfyllda.

Eftersom hängrännor är fulla med skräp finns risk för fuktskador på fasad och sockel då vatten kan svämma över.

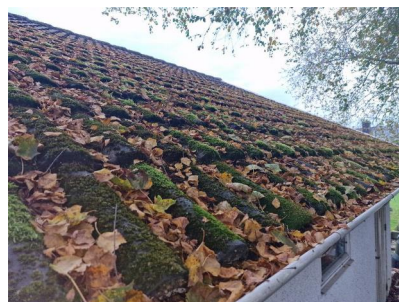
Mossa finns på taket.

Träd växer in över taket.

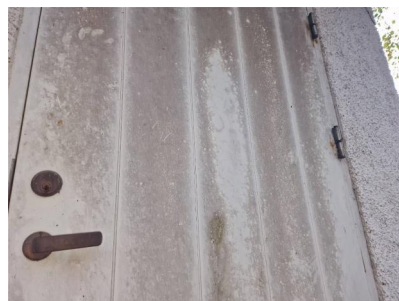
Missfärgad dörr förekommer åt sydost.

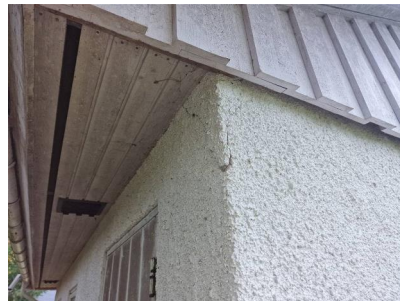
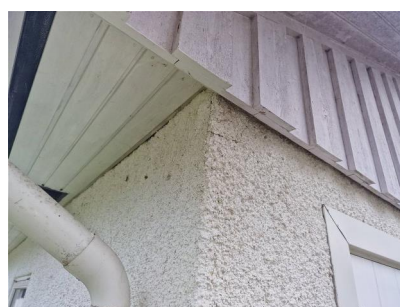
Sprucken puts förekommer lokalt.
