Besiktningssprotokoll

Anticimex Överlåtelsebesiktning Nivå 2 i samarbete med Länsförsäkringar
Fastighetsförmedling

Fastighetsbeteckning: Västra Derome 8:17	
Fastighetsägare: Olof Lidholm	
Fastighetsadress: Västra Derome 22	
Postnummer: 43268	Ort: Veddige

Överlåtelsebesiktning nivå 2

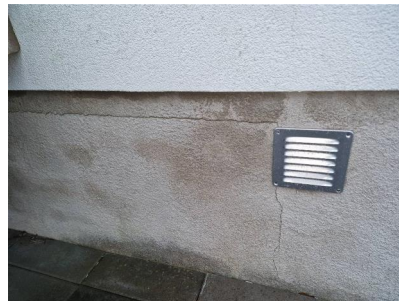
Sprickor förekommer lokalt i grundmuren.

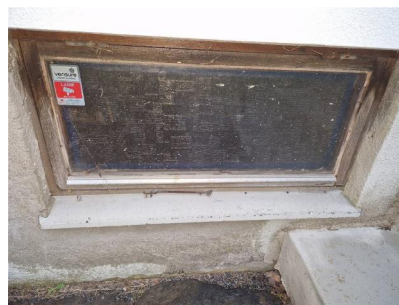
Kittsläpp finns från källarfönstret åt sydväst.

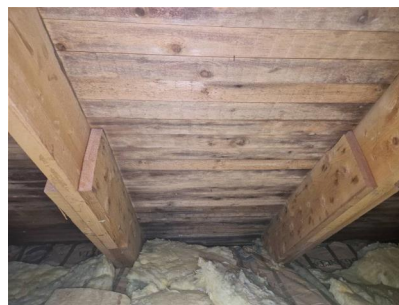
Vindsluckan är inte lufttät och mikrobiell påväxt finns på underlagstaket.

Fuktkvoten mättes stickprovsvis i underlagstaket till mellan 13-16 %.

Det finns risk för mikrobiell tillväxt om den relativa fuktigheten (RF) i luften är över 75 %, vilket i gran- och furuvirke motsvarar en fuktkvot (FK) på ca 17 %.

Detta kan vara ett tecken på att vinden tillförs fukt inifrån bostaden. Observera att besiktning av bostadens ventilationssystem inte har ingått i uppdraget.

För att komma tillrätta med detta kan fuktillförseln inifrån bostaden behöva minskas. Det kan göras genom att ventilationen i bostaden förbättras samt att eventuella otätheter i vindsbjälklaget (tak-/väggvinklar, taklucka med mera) tätas. Läs Anticimex faktablad om oppvärmda vindsutrymmen för tips och råd.

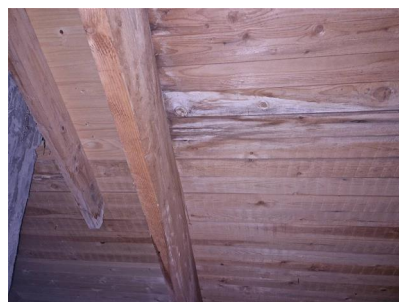
Lokalt finns ytliga missfärgningar på yttertakets insida. Dessa bedöms vara äldre och som fanns innan yttertakets lades om.

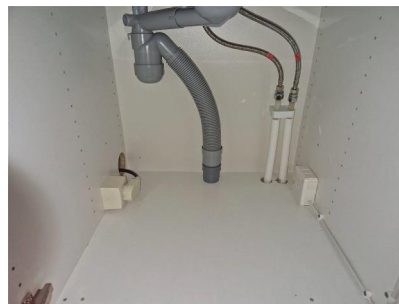
Fuktskydd saknas i köksöns diskbänkskåp.

Utan fuktskydd är det svårt att upptäcka läckage från rörledningar. Vatten kan då tränga in i omkringliggande konstruktioner och orsaka fuktskador.

Vid fuktindikering på golvet framför diskbänkskåpet samt vitvaror kunde inga förhöjda fuktindikationer påvisas.

För att upptäcka eventuella läckage, installera ett fuktskydd.

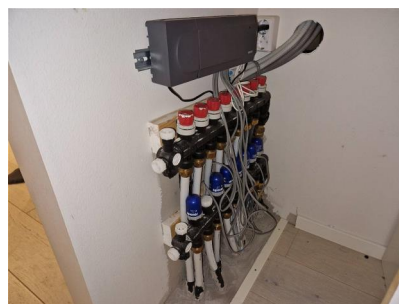
I garderoben finns en rörlits.

Fuktindikering utfördes mot golvet utan anmärkning.

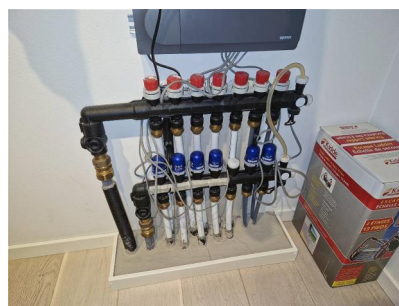
✎ I utrymmet finns en rörlits.

Fuktindikering utfördes mot golvet utan anmärkning.
