# Besiktningssprotokoll

Anticimex Överlåtelsebesiktning Nivå 2 i samarbete med Länsförsäkringar  
Fastighetsförmedling

Fastighetsbeteckning: Rubinen 11	
Fastighetsägare: Dödsboet efter Rune Carlsson	
Fastighetsadress: Rubingatan 15	
Postnummer: 432 37	Ort: Varberg

Besiktningdatum: 2024-11-01	Protokollnummer: 68631335
Temperatur: 13 °C	Väderlek: Molnigt
Tekniker: Tomas Forss	
E-post: tomas.forss@anticimex.se	
Kontor: Halmstad	
Närvarande: Fastighetsägarens söner

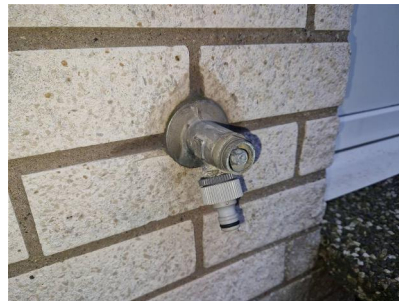
Vattenutkastaren är inte frostsäker.

När vattenutkastaren inte är frostsäker ökar risken för att den ska frysa sönder och orsaka vattenskada.

Byt till självdränerande vattenutkastare vilket innebär att den är frostsäker.

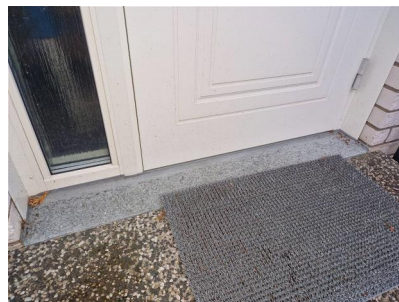
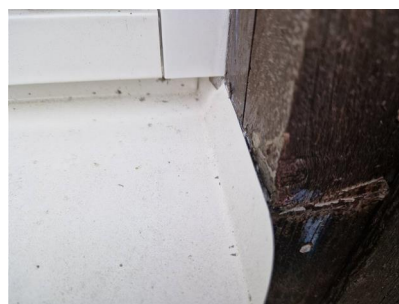
Tröskelbleck finns inte under entrédörren. Man har däremot fogat med mjukfog.  
Fönsterbleck på norra gavelspetsen är otäta vid infästningar.

Bristerna medför att det finns risk för att vatten kan rinna in och orsaka fuktskador på tröskel och/eller i kringliggande vägg och bjälklag.

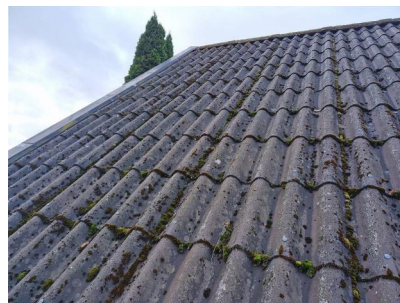
Yttertaket är sedan byggnationen och består av eternit. Mossa finns på takpannorna. Färgsläpp finns från plåtdetaljer.

Takpannor, plåtdetaljer och underlagspapp har enligt vår bedömning en begränsad livslängd. Eftersom husets taktäckning är äldre har det ett minskat motstånd mot vatteninträning. Detta i sin tur kan leda till fuktskador på träläkt och vidare ner i underliggande konstruktioner.

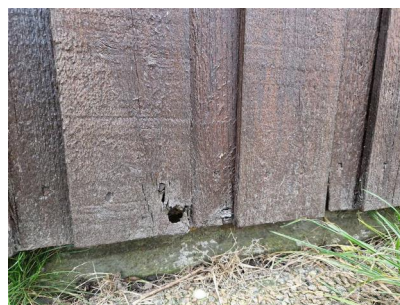
Rötskador finns i fasadpanelen.

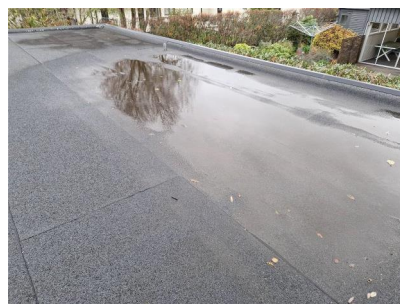
Vatten ligger lokalt kvar på taket.

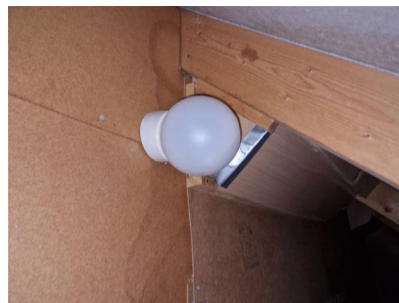
En mikrobiell/avvikande lukt upplevdes i utrymmet.  
Missfärgningar finns på stödbensväggen vid takfönstren.

För att konstatera orsaken till och omfattningen av de fuktrelaterade skador rekommenderas att en fördjupad undersökning utförs.

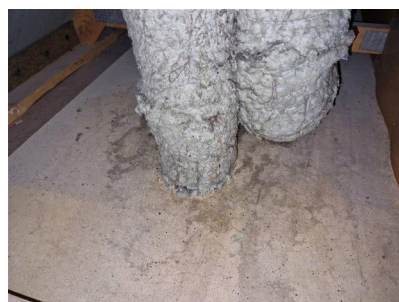
Missfärgningar finns på golvspånskivan under ventilationsrören.

Se under rubriken "Utvändigt / Sidovind sydost".

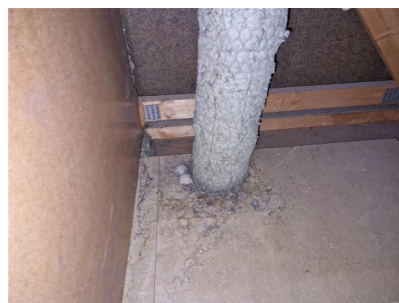
Mikrobiell lukt upplevdes i utrymmet.  
Missfärgningar finns på stödbensväggen samt på golvet under ventilationsröret.

Se under rubriken "Utvändigt / Sidovind sydost".

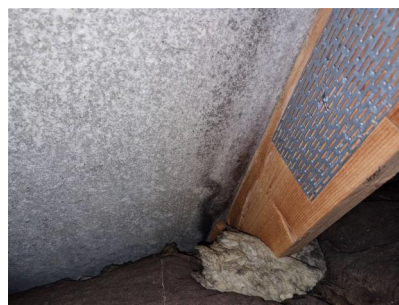
Mikrobiell påväxt finns på underlagstaket vid takstolarna.

Detta kan vara ett tecken på att vinden tillförs fukt inifrån bostaden. Observera att besiktning av bostadens ventilationssystem inte har ingått i uppdraget.

För att komma tillrätta med detta kan fuktillförseln inifrån bostaden behöva minskas. Det kan göras genom att ventilationen i bostaden förbättras samt att eventuella otätheter i vindsbjälklaget (tak-/väggvinklar, taklucka med mera) tätas. Läs Anticimex faktablad om uppvärmda vindsutrymmen för tips och råd.

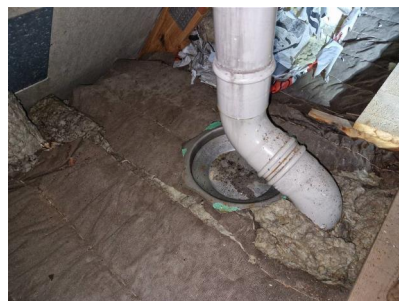
Under avloppsluftningen finns ett kärl där mindre mängd vatten finns.

Se under rubriken "Utvändigt / Sidovind sydost".

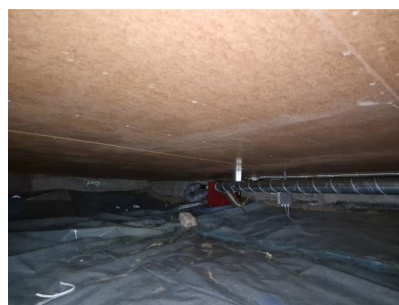
Grunden nås via en invändig lucka. Marken består av makadam med ovanpåliggande plastfolie. Grundmurarna består av betongelement. Lokalt har frostsprängningar uppstått i nederkant.

Blindbotten är av masonitskivor och mikrobiell påväxt finns. Påväxten anses ha funnits här sedan innan avfuktaren installerats.

Vid kontroll av konstruktion mättes fuktkvoten stickprovsvis i syllarna till mellan 15-17 %.

Det finns risk för mikrobiell tillväxt om den relativa fuktigheten (RF) i luften är över 75 %, vilket i gran- och furuvirke motsvarar en fuktkvot (FK) på ca 17 %.

Avfuktaren har funktionsbrister  
Service är beställt inom kort.

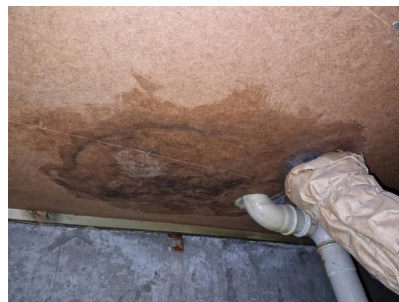
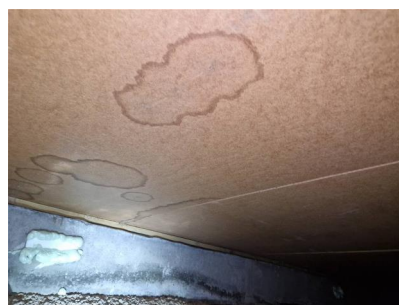
Missfärgningar finns på blindbotten under tvättstugan och köket. Fuktindikering utfördes på missfärgningarna utan anmärkning. Dessa är enligt uppgift troligen från gamla fuktskador men bör kontrolleras.

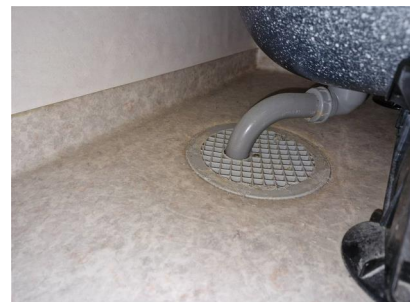
Golvbrunnen är av äldre modell utan klämringsfunktion och är inte utbytt i samband med renovering.  
Golvbrunnen är placerad för nära vägg.

Risk finns att det nya tätskiktet inte har kunnat anslutas till golvbrunnen på ett riktigt sätt, vilket kan leda till fuktskador i omkringliggande konstruktioner.

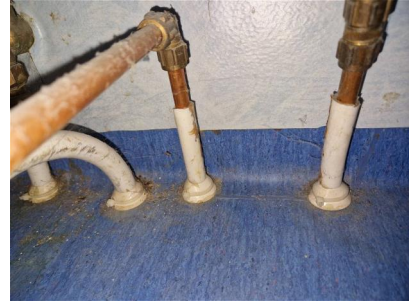
Rör genomföring finns för nära vägg/ golv.  
Golvbrunnen är inte utbytt i samband med renovering.

Det finns risk att tätskiktet inte har kunnat anslutas på ett rätt sätt, vilket kan leda till fuktskador.
