Besiktningssprotokoll

Anticimex Överlåtelsebesiktning Nivå 2 i samarbete med Länsförsäkringar
Fastighetsförmedling

Fastighetsbeteckning: Linnarp 1:15	
Fastighetsägare: Alvar Börjesson	
Fastighetsadress: Dungen 4	
Postnummer: 432 97	Ort: Rolfstorp

Överlåtelsebesiktning nivå 2

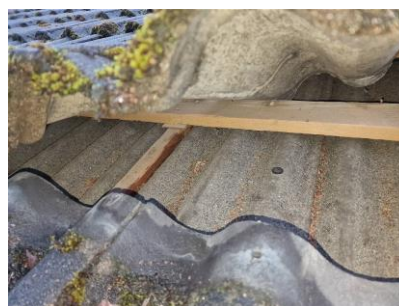
Yttertaket är sedan byggnationen.
Mospåväxt finns lokalt på takpannorna.
Skräpsamlingar finns i rännor vid farstuvisten.
Plåtdetaljer har lokala färgsläpp.
Pappen på burspråkstaket är äldre och synliga spikskallar noterades i pappen.

Takpannor, plåtdetaljer och underlagspapp/papp har enligt vår bedömning en begränsad livslängd. Eftersom husets taktäckning är äldre samt har de brister som noterats har det ett minskat motstånd mot vatteninträning. Detta i sin tur kan leda till fuktskador på träläkt och vidare ner i underliggande konstruktioner.

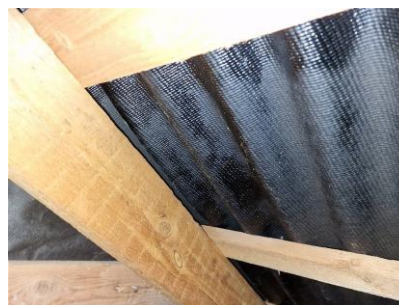
Kondens-/fuktfläckar noterades lokalt på underlagstaket.

För att kontrollera orsaken till och omfattningen av de kondens-/fuktfläckar som noterats rekommenderas att en fördjupad undersökning utförs.

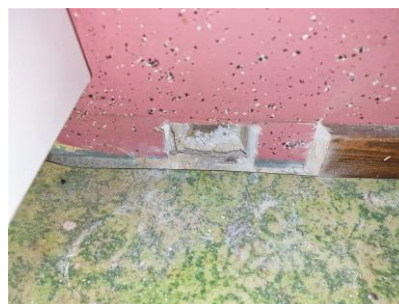
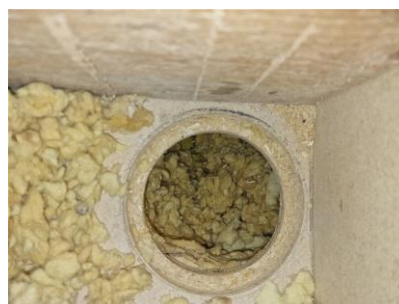
Grundläggningen består av en betongplatta på mark där det i större delen av huset finns en uppreglad golvkonstruktion.

En golvlist till garagets yttervägg åt sydost demonterades och ett provhål togs upp i den bakomvarande gipsskivan. Konstruktionen består inifrån sett av gips, plastfolie, brädor och ca 3cm cellplast. Det går inte att se någon syll från provhålet då cellplasten sträcker sig ca 10cm ner från betongplattans ovankant. En fuktkvotsmätning utfördes i en utsågad brädbit där fuktkvoten uppmättes till mellan 20-21 %. En provbit av brädan togs med för vidare luktkontroll där en kemisk lukt kunde påvisas.

Ett provhål togs upp i den uppreglade golvkonstruktionen i diskbänkskåpet. Konstruktionen består ovanifrån sett av golvspån, ca 17cm isolering, golvreglar som ligger på distans från betongplattan och en plastfolie mot betongplattan. Från provhålet noterades inga distansklossar. En fuktkvotsmätning utfördes i nederkant av en golvregel där fuktkvoten uppmättes till mellan 15-16 %. Prover av isoleringen medtogs för vidare luktkontroll där en kemisk lukt påvisades.

Vi rekommenderar en fördjupad undersökning för att bedöma orsak och omfattning. Det är viktigt att tänka på att denna rekommendation om fördjupad undersökning gäller hela grundläggningen.

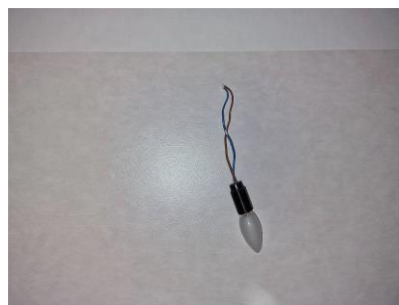
Elinstallationen av belysningen har enligt vår bedömning uppenbara brister.

Elinstallationen i utrymmet är en säkerhetsrisk som kan orsaka både personskador och brand. Observera att besiktning av bostadens elsystem inte har ingått i uppdraget.

Kontakta en elektriker för kontroll och åtgärd.
