Besiktningssprotokoll

Anticimex Överlåtelsebesiktning Nivå 2 i samarbete med Länsförsäkringar
Fastighetsförmedling

Fastighetsbeteckning: Ekegården 1:44	
Fastighetsägare: Frida & Christian Krantz	
Fastighetsadress: Hästmossestigen 5	
Postnummer: 432 69	Ort: Karl Gustav

Överlåtelsebesiktning nivå 2

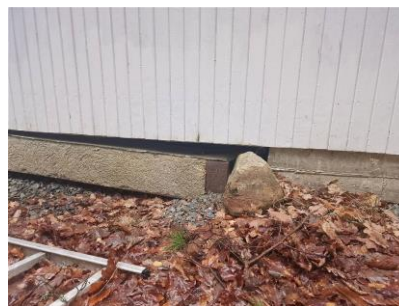
Större delen av sockeln är obesiktigad på grund av altanerna. Sättningar noterades i sockel/grundmur åt öster.

Det rekommenderas att hela sockeln/grundmuren görs tillgänglig och att en fördjupad undersökning utförs för att kontrollera orsak till och omfattning av de skador som noterats. Observera att rekommendationen av fördjupad undersökning gäller hela sockeln/grundmuren.

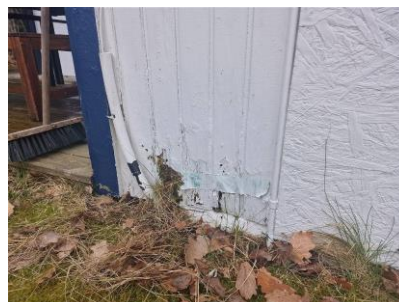
Rötskador finns i nederkant av träfasaden främst på gaveln åt väster. Rörgegnomföringen i fasaden på gaveln åt väster har felaktig lutning. Bitvis har träfiberskivor monterats utanpå träpanelen.

Träfasaden har lokala färgsläpp/torrspäckor.

Det rekommenderas att kontakt tas med fackman för kontroll av orsak till och omfattning av de skador/brister som noterats samt för bedömning av lämpliga åtgärder.

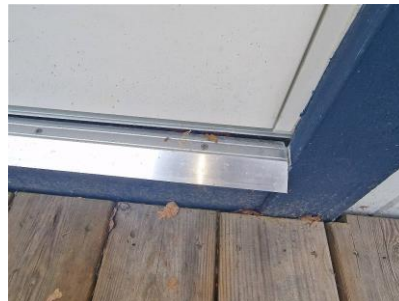
Entrédörrens tröskelplåt är bristfälligt infäst.
Flertalet dörr-/fönsterbleck har inga gaveluppvik.

Bristerna medför att vatten kan tränga ner i bakomliggande konstruktioner med fuktrelaterade skador som möjlig följd.

Ytterdörren åt söder är i behov av målning/underhåll.

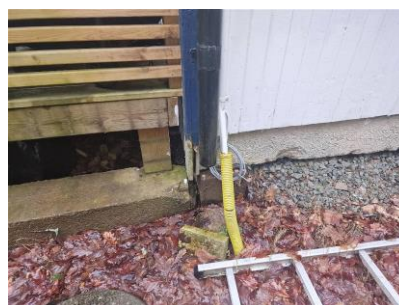
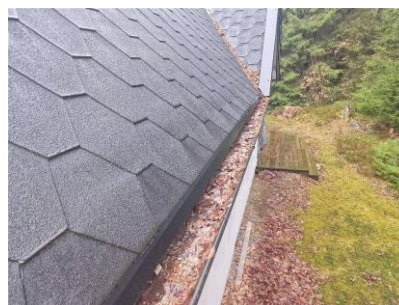
Stuprör åt sydost är inte anslutet till markledning.
Lövsilar finns inte till alla stuprör.
Skräpsamlingar noterades i hängrännor.
Stuprör åt sydväst sitter inte monterat i rörsvepen.

Bristerna kan medföra en ökad fuktbelastning på fasad och grundmur/sockel som i sin tur kan leda till fuktrelaterade skador.
Avsaknad av lövsilar ökar risken för stopp i dagvattenledning.

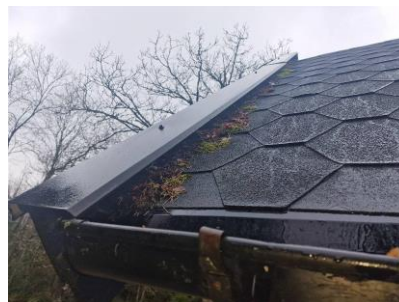
Glipor finns mellan taktäckningen och vindskiveplåtar.
Enstaka shingelplattor har börjat släppa i nederkant.
Rostangrepp och skräpsamlingar noterades lokalt på rännalsplåtar.

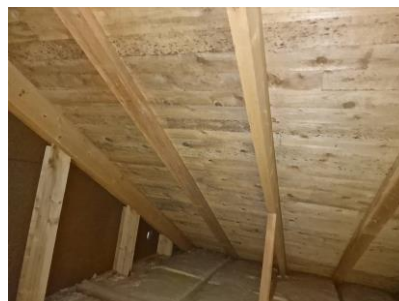
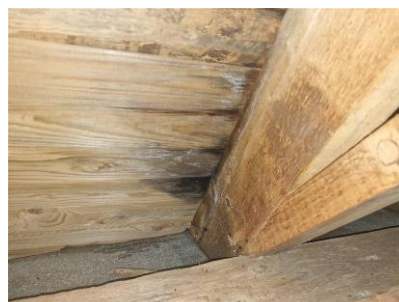
I utrymmet upplevs en mikrobiell lukt.
Mikrobiell påväxt noterades lokalt på underlagstaket.
Missfärgningar finns på underlagstaket intill en takstol åt nordväst.

Vid fuktindikering mot missfärgningarna noterades förhöjda fuktindikationer.

För att kontrollera orsaken till och omfattningen av de skador/brister som noterats rekommenderas att en fördjupad undersökning utförs.

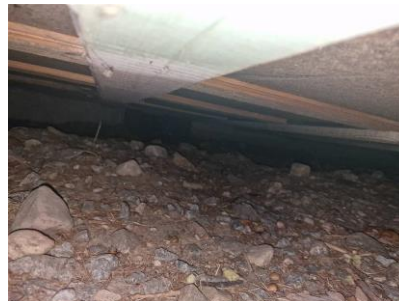
Utrymmet har endast besiktigats från en glipa i grundmuren åt sydost då inspektionsslucka saknas samt att kryphöjden anses vara för låg.

Vid fuktkvotmätning i det träkonstruktioner som gick att nå uppmättes fuktkvoten till mellan 20-22 %.

Det finns risk för mikrobiell tillväxt om den relativa fuktigheten (RF) i luften är över 75 %, vilket i gran- och furuvirke motsvarar en fuktkvot (FK) på ca 17 %.

Det rekommenderas att hela grunden görs tillgänglig och att en fördjupad undersökning utförs för att kontrollera orsak till och omfattning av de fuktrelaterade skador som noterats. Observera att rekommendationen av fördjupad undersökning gäller hela grundläggningen.

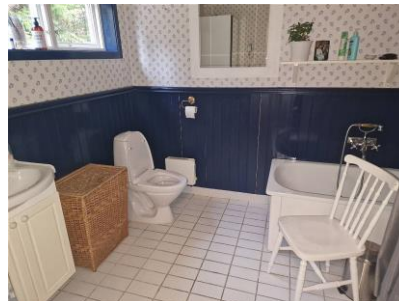
Det finns ingen klämring eller anslutet tätskikt i golvbrunnen. Till synes finns inget tätskikt på väggar.

Vid fuktindikering i utrymmet noterades inga förhöjda fuktindikationer.

Renovering av utrymmet rekommenderas. Kontakta en behörig våtrumsentreprenör för en renovering. I samband med renoveringen bör omkringliggande konstruktioner kontrolleras för att upptäcka eventuella följdskador.
