Besiktningssprotokoll

Anticimex Överlåtelsebesiktning Nivå 2 i samarbete med Länsförsäkringar
Fastighetsförmedling

Fastighetsbeteckning: Ekegården 1:57	
Fastighetsägare: Patrik Bergendal	
Fastighetsadress: Halmossestigen 22	
Postnummer: 432 69	Ort: Karl Gustav

Överlåtelsebesiktning nivå 2

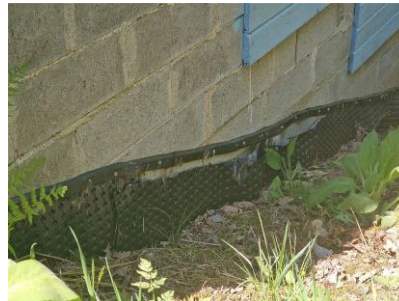
-Marken lutar bitvis mot huset.
Platonmattan är bristfälligt monterade och bitvis trasig.

Bristerna innebär en ökad fuktbelastning mot grunden vilket i sin tur kan orsaka fuktskador i huset.

-Kondensvatten från luftvärmepumpens utedel leds inte bort från husgrunden.

Detta medför ökad risk för att vatten tränger in i anslutande konstruktioner, vilket i sin tur kan leda till fuktrelaterade skador. Observera att besiktning av byggnadens värmesystem eller värmepumpen inte har ingått i uppdraget.

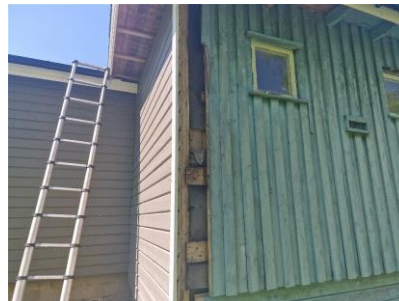
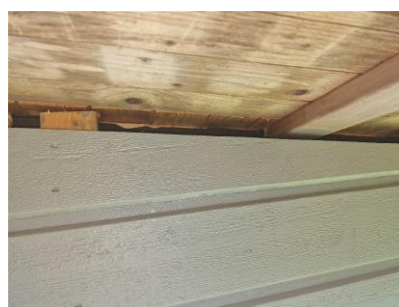
Otättheter noterades lokalt i fasaden, främst åt nordost.

Fasadpanelen åt nordost är i behov av målning/underhåll där även någon enstaka rötskada noterades.

Fasadbeklädnad och träkonstruktioner där målningsbehov finns riskerar att få fukt- och rötskador på grund av sämre vattenavvisande förmåga. För att öka livslängden på fasadbeklädnaden rekommenderas målning och underhåll. I samband med ommålning rekommenderas att de rötskadade panelbrädorna byts ut.

Det rekommenderas att kontakt tas med fackman för kontroll av orsak till och omfattning av de skador/brister som noterats samt för bedömning av lämpliga åtgärder.

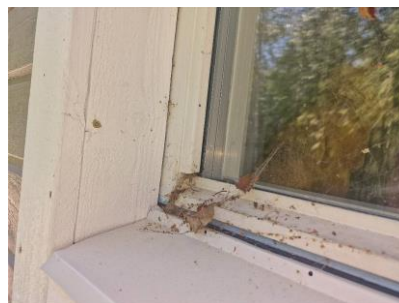
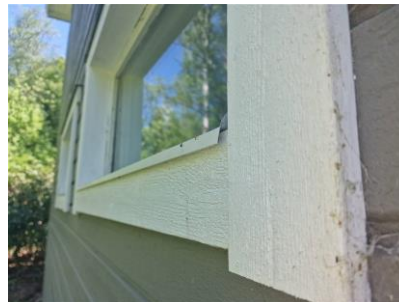
Flertalet fönsterbleck avslutas för nära träpanelen. Ett fönsterbleck åt öster är bristfälligt infäst. Entrédörren har inget tröskelbleck.

Bristerna medför att vatten kan tränga ner i bakomliggande konstruktioner med fuktrelaterade skador som möjlig följd.

Torrspäckor finns lokalt i fönster.

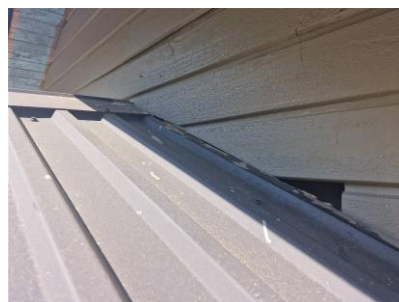
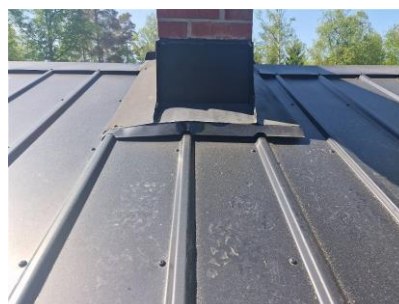
Entrétaket anslutning mot fasaden är bristfälligt utförd. Glipor noterades mellan skorstenens nedre plåtbeslag och takplåten.

Bristerna kan leda till att regn- eller smältvatten tränger ner i bakom-/underliggande konstruktioner och orsakar fuktrelaterade skador.

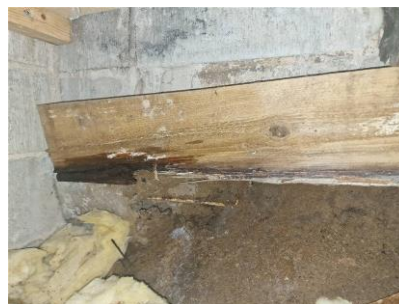
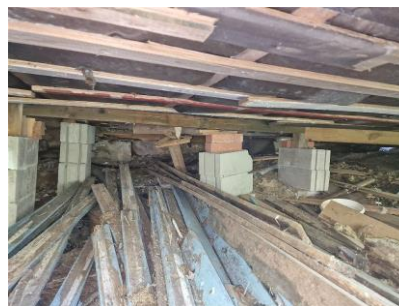
Rötskador noterades i bärlinan mot krypgrunden.
Missfärgningar noterades lokalt på blindbotten.
Flertalet plintar lutar.
Bitvis hänger blindbottensskivorna ner.
Ett avloppsrör avslutas i utrymmet men det är oklart om det är aktivt.
Byggspill/organiskt material finns på marken.

Vid stickprovsvis fuktkvotsmätning i träkonstruktionerna uppmättes fuktkvoten i bärlinan mot krypgrunden till >28 % och i övrigt till mellan 17-19 %.

Risk för mikrobiell tillväxt föreligger om den relativa fuktigheten (RF) i den omgivande luften är över 75 % vilket i gran- och furuvirke motsvarar en fuktkvot (FK) på ca 17 %. Vid en långvarig fuktkvot på >28 % finns risk för rötskador.

För att kontrollera orsaken till och omfattningen av de skador/brister som noterats rekommenderas att en fördjupad undersökning utförs. Observera att rekommendationen av fördjupad undersökning gäller hela grundläggningen.

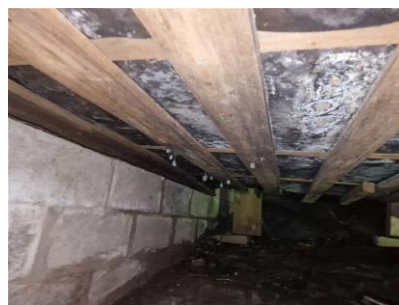
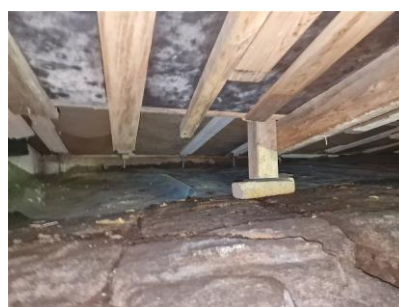
Krypgrunden nås via en lucka i sockeln åt väster. Mikrobiell påväxt och missfärgningar noterades lokalt på blindbotten. En del organiskt material förvaras på marken i utrymmet.

Marken består av berg och grundmurarna är av betonghålstén. Blindbotten består av träfiberskivor och obehandlad blindbottenläkt. Vid stickprovsvis fuktkvotsmätning i träkonstruktionerna uppmättes fuktkvoten mellan 20-26 %.

Risk för mikrobiell tillväxt föreligger om den relativa fuktigheten (RF) i den omgivande luften är över 75 % vilket i gran- och furuvirke motsvarar en fuktkvot (FK) på ca 17 %. Vid en långvarig fuktkvot på >28 % finns risk för rötskador.

Se under rubriken "Utvändigt / Plintgrund".

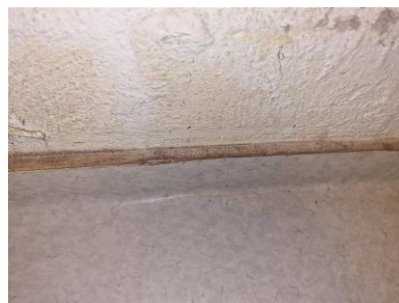
Träkonstruktioner finns i direkt anslutning mot kryppgrundens grundmur.
- En fuktkvotmätning utfördes i brädan där tvättstugans våtrumsmatta är uppvikta. Fuktkvoten uppmättes till mellan 18-20 %.
- Risk för mikrobiell tillväxt föreligger om den relativa fuktigheten (RF) i den omgivande luften är över 75 % vilket i gran- och furuvirke motsvarar en fuktkvot (FK) på ca 17 %. Vid en långvarig fuktkvot på >28 % finns risk för rötskador.
- För att kontrollera orsaken till och omfattningen av de förhöjda fuktvärden som noterats rekommenderas att en fördjupad undersökning utförs.

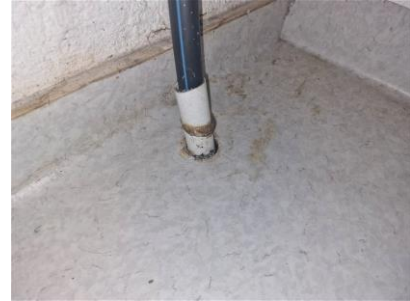
Utrymmet har äldre yt-/tätskikt på golvet.
Rör genomföring finns i golvet vilken är otät.
Puts-/färgsläpp finns från väggar.

Vid fuktindikering i utrymmet noterades förhöjda fuktindikationer på golvet i anslutning till den otäta rör genomföringen.
