# Besiktningssprotokoll

Anticimex Överlåtelsebesiktning Nivå 2 i samarbete med Länsförsäkringar  
Fastighetsförmedling

Fastighetsbeteckning: Ekegården 1:31	
Fastighetsägare: Mehdi Vaez & Cristina Llover	
Fastighetsadress: Gullbergsstigen 2	
Postnummer: 432 69	Ort: Karl Gustav

Besiktningdatum: 2024-05-30	Protokollnummer: 68298764
Temperatur: 14 °C	Väderlek: Regn
Tekniker: Martin Bystedt	
E-post: martin.bystedt@Anticimex.se	
Kontor: Halmstad	
Närvarande: Fastighetsägaren

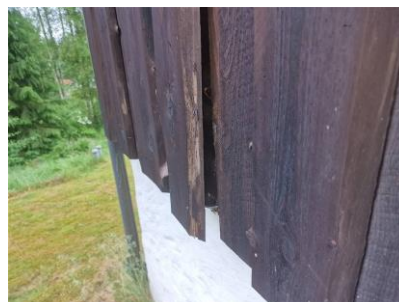
-Otätheter noterades lokalt i fasadpanelen.

Otätheter i fasadens beklädnad kan leda till fuktrelaterade skador i bakomliggande konstruktioner.

-Fasadpanelen är i behov av målning/underhåll.

Fasadbeklädnad och träkonstruktioner där målningsbehov finns riskerar att få fukt- och rötskador på grund av sämre vattenavvisande förmåga. För att öka livslängden på fasadbeklädnaden rekommenderas målning och underhåll.

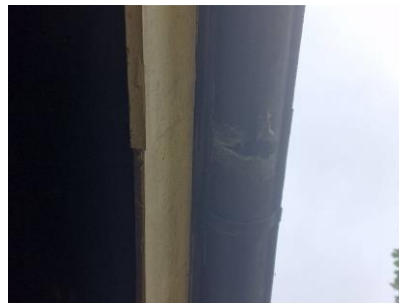
Tecken på läckage noterades lokalt från skarvar på hängrännor/stuprör.

Bristerna innebär en ökad risk för fuktskador på fasad, sockel och i bakomliggande konstruktioner.

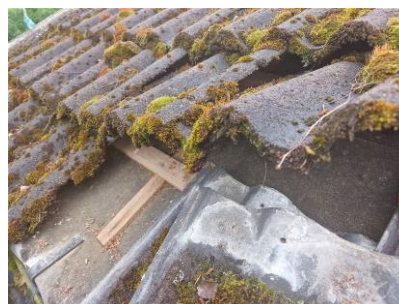
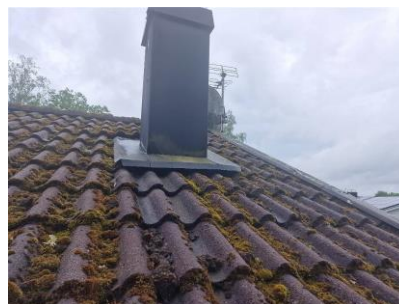
Yttertaket är äldre.

Skorstenens nedre plåtbeslag följer inte takpannornas profilering. Rikligt med mossa finns på takpannorna åt norr.

Takpannor, plåtdetaljer och underlagspapp har enligt vår bedömning en begränsad livslängd. Eftersom husets taktäckning är äldre samt har de brister som noterats har det ett minskat motstånd mot vatteninträngning. Detta i sin tur kan leda till fuktskador på träläkt och vidare ner i underliggande konstruktioner.

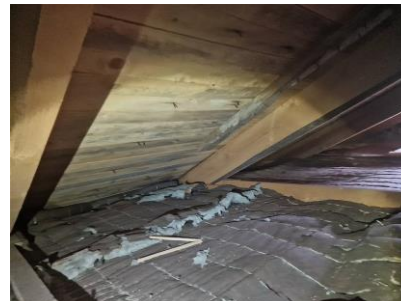
Mikrobiell påväxt finns lokalt på underlagstaket.

Den upptäckta mikrobiella påväxten på underlagstaket kan vara ett tecken på att vinden tillförs fukt inifrån bostaden och/eller uteluften.

Vi rekommenderar en fördjupad undersökning för att bedöma orsak och omfattning.

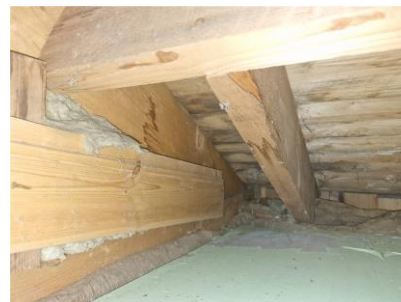
Missfärgningarna som finns på underlagstak och takstolar i vindsutrymme åt sydost har funnits där sedan förvärvet och har inte ökat i omfattning sedan dess.

Missfärgningar noterades lokalt på underlagstak och takstolar.

Se under punkt 1. "Insamling av upplysningar och handlingar".

Vid fuktindikering mot missfärgningarna noterades inga förhöjda fuktindikationer.

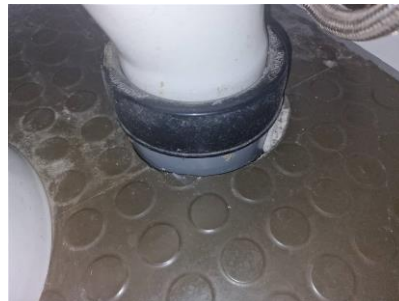
Toalettstolens avloppsgenomföring i golvet är otät.

Bristen medför att vatten kan tränga in i omkringliggande konstruktioner med fuktrelaterade skador som möjlig följd.

Vid fuktindikering i utrymmet noterades inga förhöjda fuktindikationer.

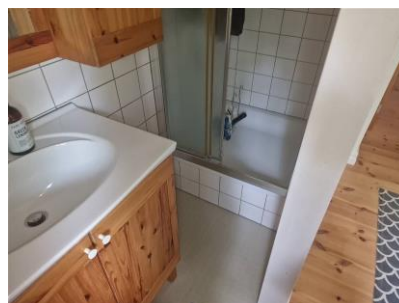
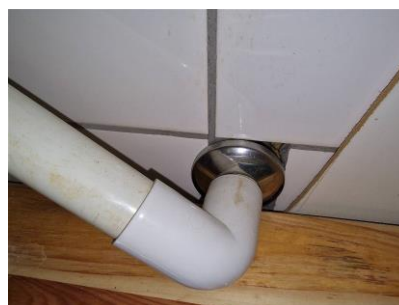
Våtutrymmet har äldre yt-/tätskikt.

Golvytan utanför duschplatsen saknar avrinning till golvbrunnen.

Handfatets avloppsgenomföring i väggen är otät.

Det finns inget uppvik av tätskiktet mot sovrumsdelen.

Vid fuktindikering i utrymmet noterades inga förhöjda fuktindikationer.

Eftersom funktionen, som innebär att ytskiktet/tätskiktet ska vara vattentätt, kan vara nedsatt samt har de brister som noterats finns en ökad risk att vatten tränger igenom ytskiktet/tätskiktet med vattenskadorna i omkringliggande konstruktioner som följd.

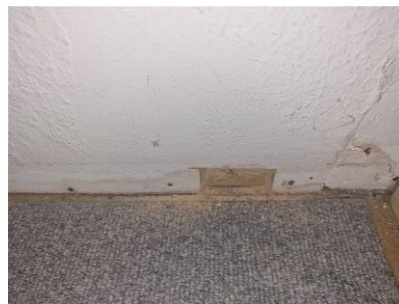
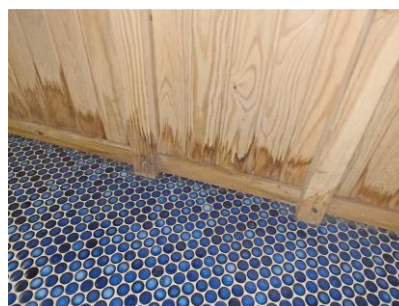
I källaren finns påreglade väggkonstruktioner. Denna konstruktion får ofta skador på grund av naturlig fuktvandring.

Golvlisten till trappa/halls yttervägg åt sydväst demonterades och ett provhål togs upp i den bakomvarande träfiberskivan. En fuktkvotsmätning utfördes i syllen/nedre spikregeln där fuktkvoten uppmättes till >28 % och en mikrobiell lukt upplevdes från konstruktionen.

Missfärgningar noterades i nederkant av bastupanelen och vid fuktkvotsmätning mot missfärgningarna uppmättes fuktkvoten till mellan 19-21 %.

Risk för mikrobiell tillväxt föreligger om den relativa fuktigheten (RF) i den omgivande luften är över 75 % vilket i gran- och furuvirke motsvarar en fuktkvot (FK) på ca 17 %. Vid en långvarig fuktkvot på >28 % finns risk för rötskador.

Vi rekommenderar en fördjupad undersökning för att bedöma orsak och omfattning. Det är viktigt att tänka på att denna rekommendation om fördjupad undersökning gäller samtliga av dessa konstruktioner.
