Besiktningssprotokoll

Anticimex Överlåtelsebesiktning Nivå 2 i samarbete med Länsförsäkringar
Fastighetsförmedling

Fastighetsbeteckning: Årnäs 3:86	
Fastighetsägare: Hans Peter Haeggman	
Fastighetsadress: Havsörnsvägen 6	
Postnummer: 432 96	Ort: Åskloster

Överlåtelsebesiktning nivå 2

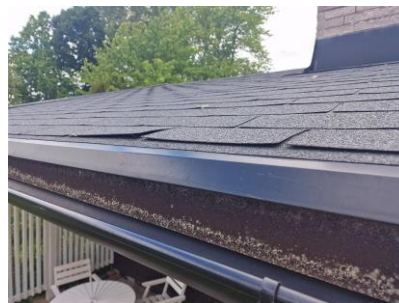
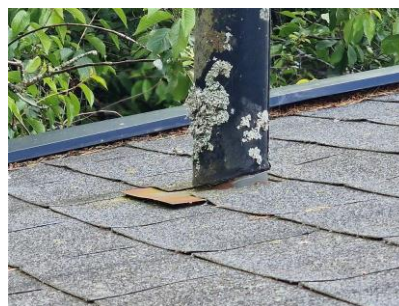
Utvändigt / Tak

Shingeln har lokalt börjat släppa.

Glipor noterades mellan takgenomföringarnas nedre plåtbeslag och takets ytskikt.

Brister i utvändiga taktäckningen kan leda till att regn- eller smältvatten tränger ner i underliggande takkonstruktion och orsakar fuktrelaterade skador.

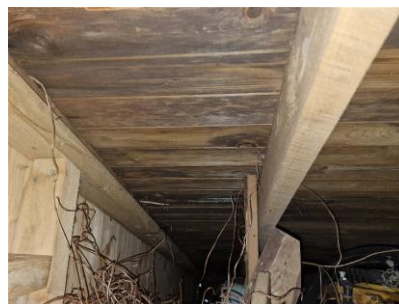
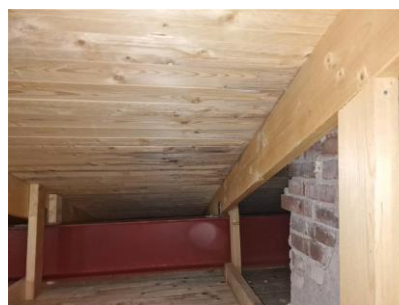
Utvändigt / Vind

Missfärgningar och mikrobiell påväxt noterades lokalt på underlagstaket.

Vi fuktindikering mot missfärgningarna noterades inga förhöjda fuktindikationer.

För att kontrollera orsaken till och omfattningen av de skador/brister som noterats rekommenderas att en fördjupad undersökning utförs.

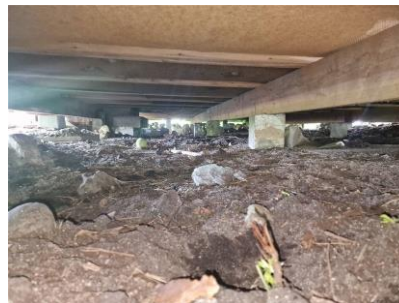
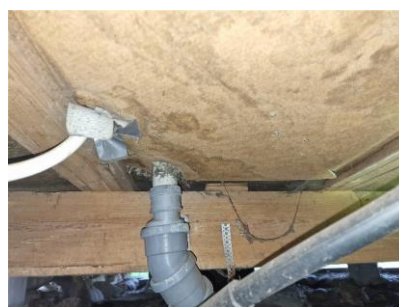
Utvändigt / Plintgrund

Marken är av jord och blindbotten består av asfaboard och obehandlad blindbottenläkt. Bitvis har asfaboarden släppt och hänger ner. Vid stickprovsvis fuktkvotsmätning i träkonstruktionerna uppmättes fuktkvoten till mellan 17-21 %.

Missfärgningar noterades lokalt på blindbotten. Vid fuktindikering mot missfärgningarna noterades inga förhöjda fuktindikationer.

Det finns risk för mikrobiell tillväxt om den relativa fuktigheten (RF) i luften är över 75 %, vilket i gran- och furuvirke motsvarar en fuktkvot (FK) på ca 17 %.

För att kontrollera orsaken till och omfattningen av de skador/brister som noterats rekommenderas att en fördjupad undersökning utförs. Observera att rekommendationen av fördjupad undersökning gäller hela grundläggningen.

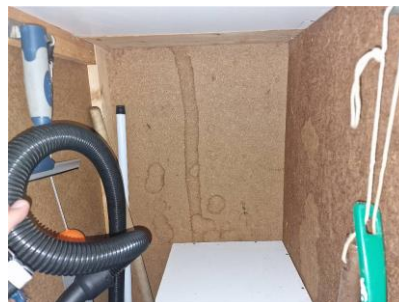
Entréplan / Entréhall

Missfärgningar noterades på vägg i städsåpet vilka inte anses vara från något läckage.

Vid fuktindikering mot missfärgningarna noterades inga förhöjda fuktindikationer.

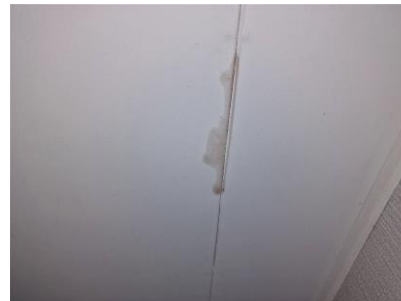
Entréplan / Sovrum 1

Missfärgningar noterades lokalt på innertaket.

Vid fuktindikering mot missfärgningarna noterades inga förhöjda fuktindikationer.

Missfärgningar kan bero på olika saker, och kan vara ett tecken på ett tidigare eller pågående läckage. För att kontrollera orsaken till och omfattningen av missfärgningarna rekommenderas att en fördjupad undersökning utförs.

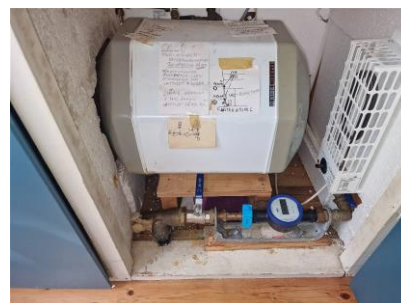
Entréplan / Passage

Varmvattenberedaren är olämpligt placerad.

När varmvattenberedaren finns i ett utrymme utan tätskikt och golvbrunn ökar risken för fuktrelaterade skador i omkringliggande konstruktioner vid ett läckage.

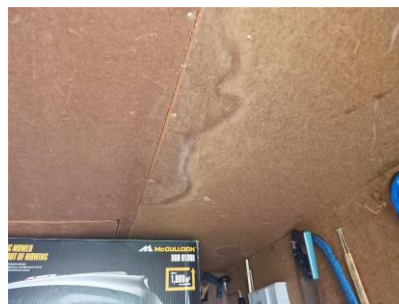
Entréplan / Förråd/Verkstad med utvändig ingång

Missfärgningar noterades lokalt på innertaket.

Vid fuktindikering mot missfärgningarna noterades inga förhöjda fuktindikationer.

Se under rubriken "Entréplan / Sovrum 1".
