# Besiktningssprotokoll

Anticimex Överlåtelsebesiktning Nivå 2 i samarbete med Länsförsäkringar  
Fastighetsförmedling

Fastighetsbeteckning: Årnäs 3:86	
Fastighetsägare: Erland Björn	
Fastighetsadress: Torsgårdsvägen 23	
Postnummer: 432 96	Ort: Åskloster

Besiktningdatum: 2024-08-23	Protokollnummer: 68476450
Temperatur: 18 °C	Väderlek: Mulet
Tekniker: Daniel Pettersson	
E-post: Daniel.Pettersson@anticimex.se	
Kontor: Halmstad	
Närvarande: Fastighetsägaren

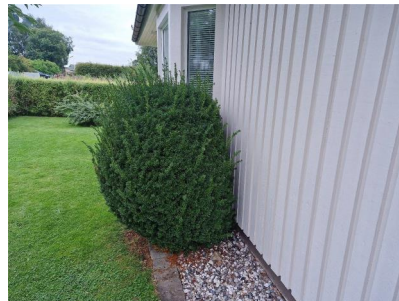
### Utvändigt / Fasad

Åt nordost finns en växt i anslutning till grundmur/fasad.

När det finns rabatter och växter nära byggnaden finns risk att fukt stannar kvar i väggarna. Detta kan i sin tur orsaka invändiga fuktskador. Växternas rötter kan också skada grundmuren och sätta dräneringsledningen ur funktion.

Området närmast huset rekommenderas att vara fritt från växtlighet.
