Fastighetsuppgifter

Fastighetsbeteckning
Stråvalla Kärra 1:5
Adress
Kärra 14
439 65 Stråvalla

**Besiktningssuppgifter**

Uppdragsnummer	O25604
Besiktningsdatum	2024-09-03
Besiktningföretag	OBM Besiktning Väst AB
Besiktningförrättare	Boris Johansson
Närvarande	Säljare
Giltig till och med	2025-09-03

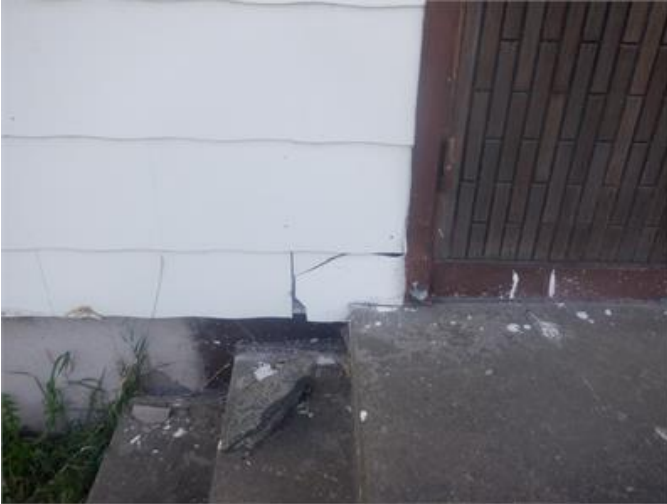
Bilden visar exempel på skadad eternitplatta på fasaden.

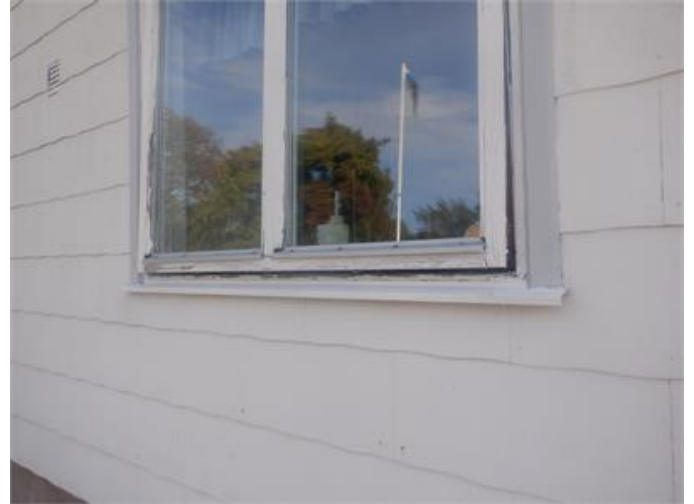
Bilden visar exempel på fönster med renoveringsbehov.

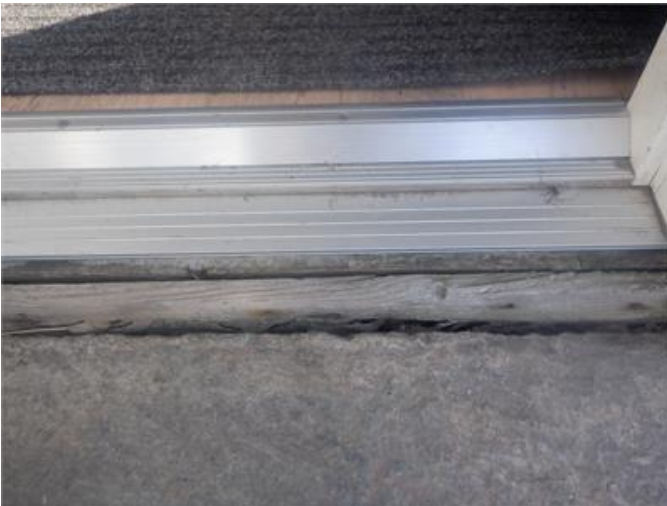
Bilden är tagen på entrédörren som saknar tröskelplåt.

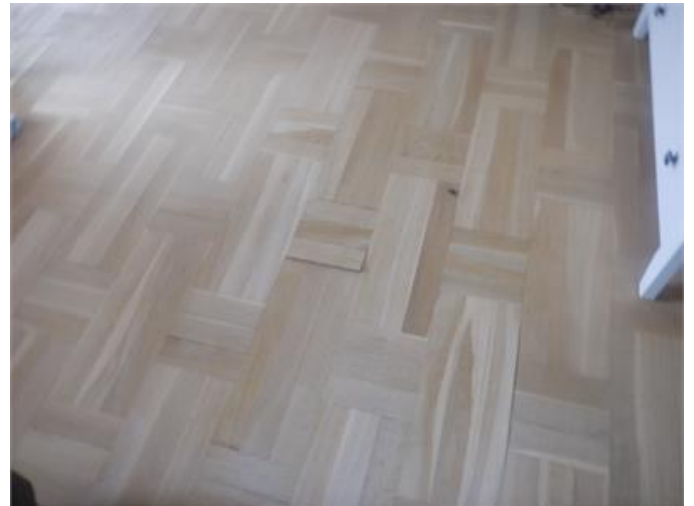
Bilden är tagen i vardagsrummet och visar laminaten på parkettgolvet som släppt från stommen

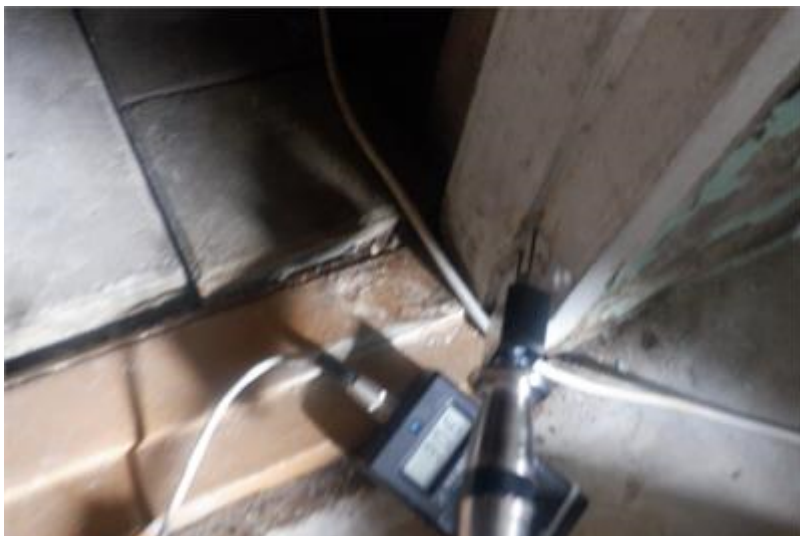
Byggnadsdel	Källare
Konstruktionsdel	Snickerier/trädetaljer
Konstruktionsuppbyggnad	Betongplatta-tröskel/karm

Kritiskt gränsvärde för *mikrobiella skador är över 17 % i trä och för rötskador över 28 %. Mätinstrumentet som användes var Bollman fuktmätare. Fuktkvoten uppmättes i dörrkarmar och trappans vangstycken mot betongplattan till mellan 17-30 % FK vilket är över de kritiska gränsvärdena för skador.

Hög fuktindikering och salt och kalkutfällningar förekommer på källaren väggar.

För att fastställa orsaken och omfattningen av den höga fuktvärden i den uppreglade väggarna rekommenderas att denna besiktning kompletteras med en fortsatt utredning utförd av fackman, för att utreda orsak och omfattning av de förhöjda fuktvärden som uppmättes i väggarna. En fackman kan då konstatera vilka byggnadsdelar av organiskt material som eventuellt behöver ersättas med ej organiskt material eller tas bort eller om dränering behöver förbättras. Organiskt material är t.ex. trä, spånskivor, kartong på gipsskivor, vissa typer av tapeter och lim. Notera att stickprovsmässig undersökning är utförd samt att mätvärden normalt sett kan variera över årstiderna.

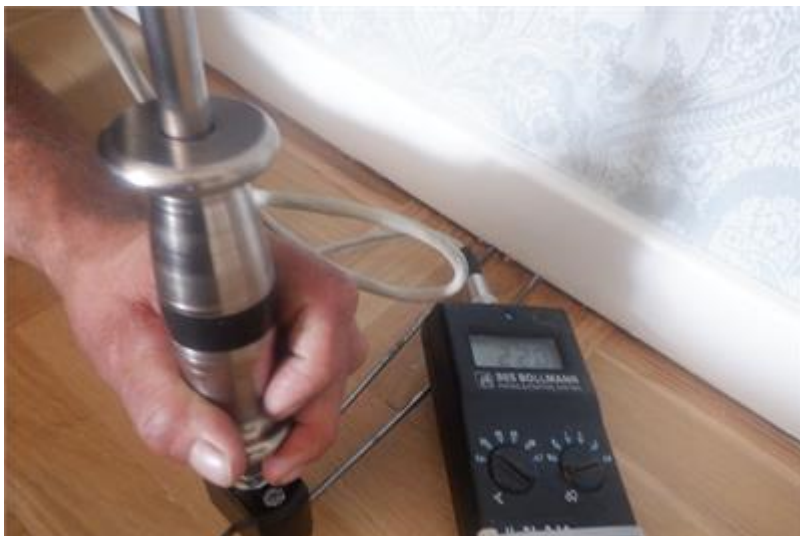
Byggnadsdel	Torpargrunden
Konstruktionsdel	ytterväggar/syll
Konstruktionsuppbyggnad	Grundmur-syll-väggstimmer och golvbjälklag mot torpargrund.

Kritiskt gränsvärde för *mikrobiella skador är över 17 % i trä och för rötskador över 28 %. Mätinstrumentet som användes var Bollman fuktmätare. Fuktkvoten uppmättes i ytterväggens och syll (bottenregel) till ca 22 % FK vilket är över de kritiska gränsvärdena för skador.

Grunden är ej besiktigad då lucka saknas.

För att kontrollera orsak och omfattning till det förhöjda fuktvärdet samt för att få ett åtgärdsförslag med eventuella kostnader rekommenderas att besiktningen kompletteras med en fördjupad undersökning av torpargrunden.

Undersökningen bör utföras av en fackman.
