Besiktningssprotokoll

Anticimex Överlåtelsebesiktning Nivå 2 i samarbete med Länsförsäkringar
Fastighetsförmedling

Fastighetsbeteckning: Blixtorp 12:2	
Fastighetsägare: Mattias Törnäng	
Fastighetsadress: Blixtorp 34	
Postnummer: 43291	Ort: Varberg

Besiktningdatum: 2025-02-10	Protokollnummer: 68829472
Temperatur: 3 °C	Väderlek: Mulet
Tekniker: Daniel Levin	
E-post: Daniel.Levin@anticimex.se	
Kontor: Halmstad	
Närvarande: Fastighetsägaren

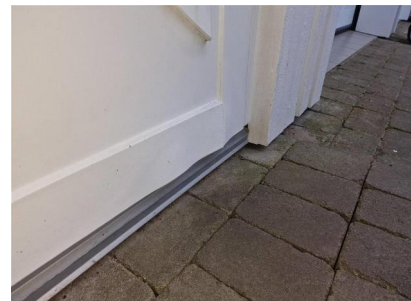
Groventréns ytterdörr är formförändrad i nederkant.

Mindre formförändringar noterades i entrédörren samt garagets ytterdörr åt väster.

Det rekommenderas att kontakt tas med fackman för bedömning av lämpliga åtgärder.

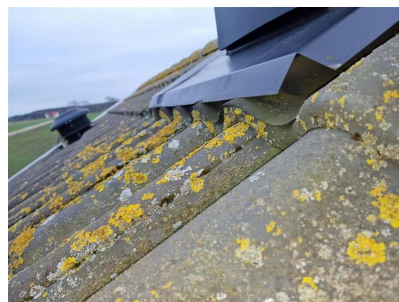
- ✎ Skorstenens nedre plåtbeslag glipar mot takpannorna (tätning finns under plåtbeslaget).
Enstaka takpannor är kantstötta.
Mossa/lavar förekommer på takpannorna.

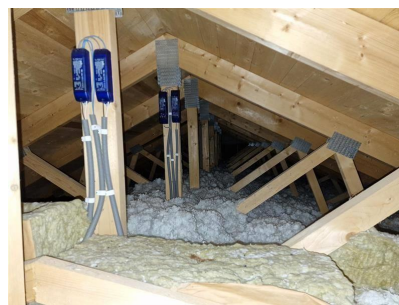
- ✓ Fuktkvoten mättes på yttertaketets insida till 11 %.

- ✎ Inspektionen av vinden åt söder är begränsad då det inte finns någon landgång.

Det rekommenderas att en kompletterande besiktning utförs när hela vindsutrymmet är tillgängligt.

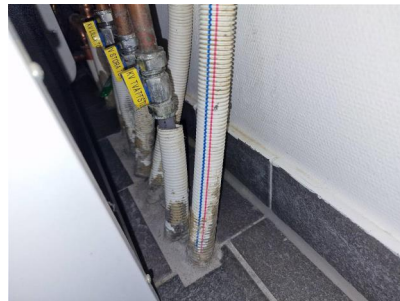
Bristerna medför att vatten kan tränga in i omkringliggande konstruktioner med fuktrelaterade skador som möjlig följd.

Golvbrunnsmanschetten sticker delvis ut under golvbrunnens klämring. Rörgenomföringar finns i golvet.

Enstaka klinkerplattor har bomljud.
