# Besiktningssprotokoll

Anticimex Överlåtelsebesiktning Nivå 2 i samarbete med Länsförsäkringar  
Fastighetsförmedling

Fastighetsbeteckning: Valnöten 2	
Fastighetsägare: Dödsbo efter :Olle Bertil Sigurd Klasson	
Fastighetsadress: Lindbergsvägen 12	
Postnummer: 432 46	Ort: Varberg

Besiktningdatum: 2025-03-05	Protokollnummer: 68878972
Temperatur: 6 °C	Väderlek: Regn
Tekniker: Martin Bystedt	
E-post: martin.bystedt@Anticimex.se	
Kontor: Halmstad	
Närvarande: Dödsboägaren och hennes man

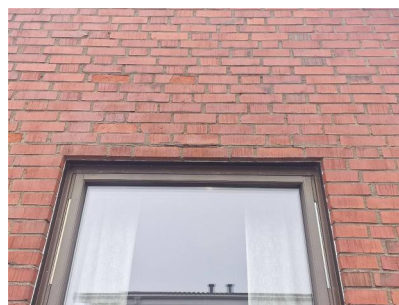
Lokalt noterades nedböjning av tegelbalkar ovan fönster samt en rostsprängning vid fönster åt söder.

Det rekommenderas att kontakt tas med fackman för kontroll av orsak och omfattning av de skador/brister som noterats samt bedömning av eventuella åtgärder.

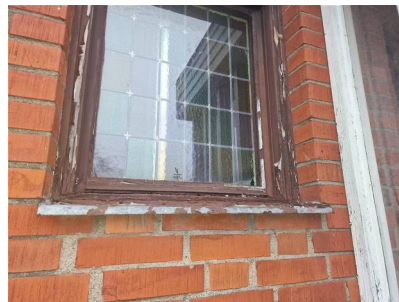
Fönster/dörrar samt dess plåtdetaljer är i behov av målning/underhåll. Ett sprucket fönsterglas noterades åt öster.

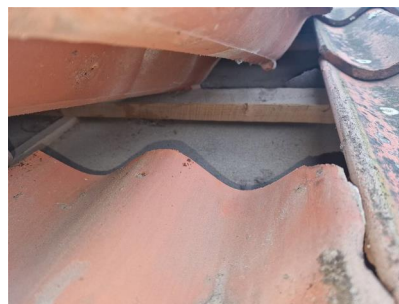
Yttertaket är äldre.

Takpannor, plåtdetaljer och underlagspapp har enligt vår bedömning en begränsad livslängd. Eftersom husets taktäckning är äldre har det ett minskat motstånd mot vatteninträngning. Detta i sin tur kan leda till fuktskador på träläkt och vidare ner i underliggande konstruktioner.

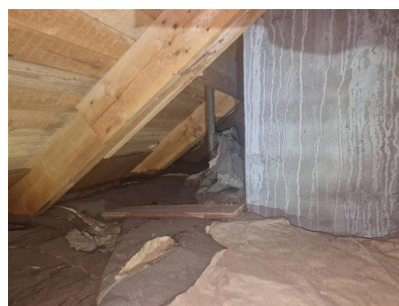
Expansionskärl finns installerad på vind.

Expansionskärl som är i bruk på vinden är olämpligt placerat då ett läckage kan leda till att vatten rinner ut i omkringliggande konstruktioner med fuktskador som följd.

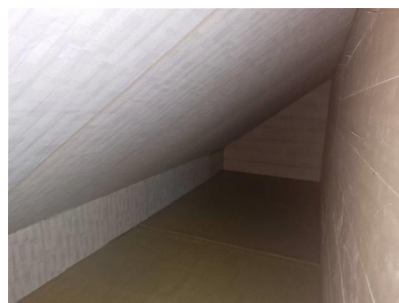
Vindsutrymmena är parallelltaksisolerade vilket gör att yttertaketets insida inte går att inspektera.

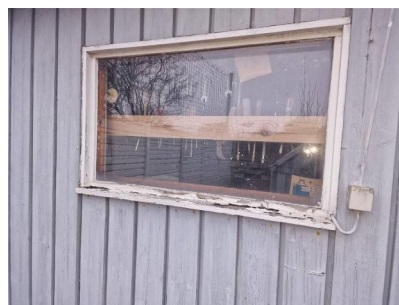
Fönster har inga fönsterbleck.

Avsaknad av fönsterbleck medför en ökad risk för att vatten kan rinna in och orsaka fuktrelaterade skador i omkringliggande konstruktioner.

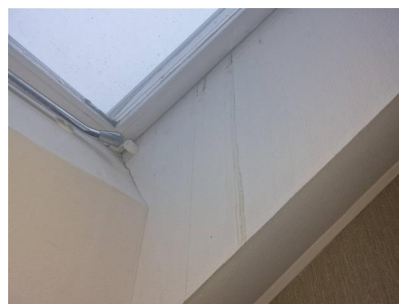
Rinnmärken noterades i smygen till takfönster samt på innertaket i trappan.

Vid fuktindikering mot missfärgningarna noterades inga förhöjda fuktindikationer.

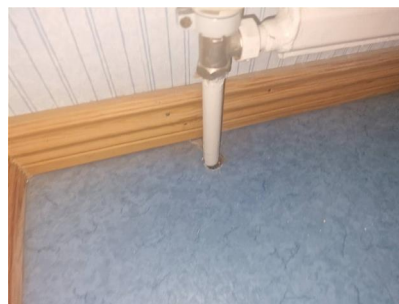
Otäta rörgenomföringar finns i golvet.

Vid fuktindikering i utrymmet noterades inga förhöjda fuktindikationer.

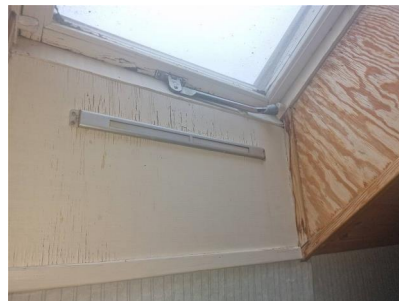
Missfärgningar/deformationer noterades i smygen till takfönster.

Vid fuktindikering mot missfärgningarna noterades inga förhöjda fuktindikationer.

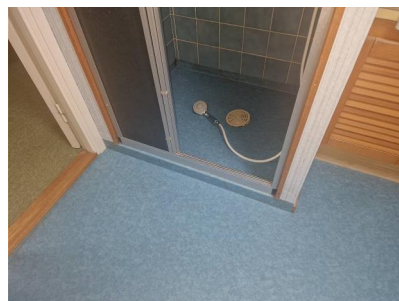
Utrymmet har äldre yt-/tätskikt.

Golvet utanför duschplatsen saknar avrinning till golvbrunnen på grund av golvklacken.

Vid fuktindikering i utrymmet noterades inga förhöjda fuktindikationer.

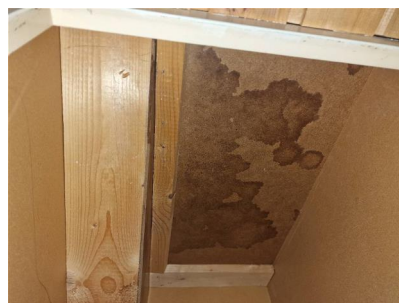
Missfärgningar noterades på innertaket i skåp.

Missfärgningar kan bero på olika saker, och kan vara ett tecken på ett tidigare eller pågående läckage. För att kontrollera orsaken till och omfattningen av missfärgningarna rekommenderas att en fördjupad undersökning utförs.

Vid fuktindikering mot missfärgningarna noterades inga förhöjda fuktindikationer.

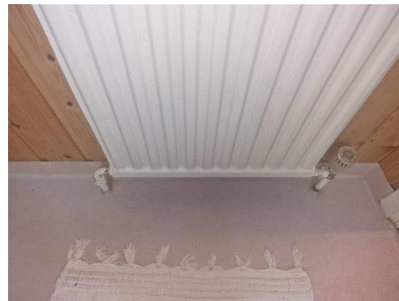
Det finns inget tätskikt på väggar (en duschkabin finns installerad) och golvet yt-/tätskikt är äldre. Rör genomföringar finns i golvet.

Bristerna medför en ökad risk att vatten kan tränga in i omkringliggande konstruktioner med fuktrelaterade skador som möjlig följd.

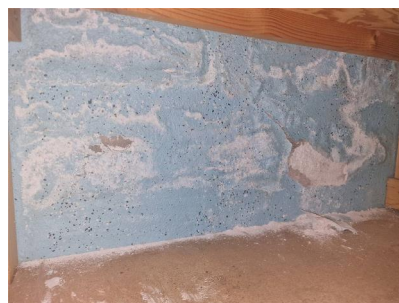
Puts- och färgsläpp finns på källarväggar.

Puts- och färg som släppt från underlaget invändigt på källarytterväggarna är ett tecken på att källarens utvändiga fuktskydd inte längre fungerar tillfredsställande.

För att åtgärda detta måste källarens utvändiga fuktskydd förbättras. Läs Anticimex faktablad om källare för tips och råd.

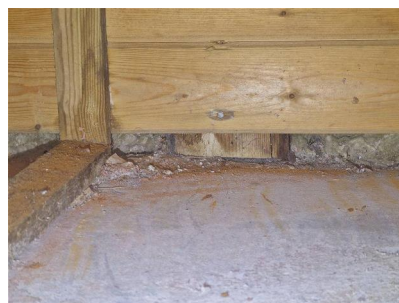
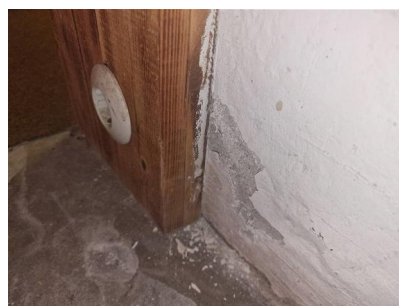
I delar av källaren finns påreglade väggkonstruktioner av organiskt material.

Vid fuktkvotmätningar i nederkant av spikregel i bastun och träpanel i gillestugan uppmättes fuktkvoten till >28 %.

Risk för mikrobiell tillväxt föreligger om den relativa fuktigheten (RF) i den omgivande luften är över 75 % vilket i gran- och furuvirke motsvarar en fuktkvot (FK) på ca 17 %. Vid en långvarig fuktkvot på >28 % finns risk för rötskador.

Det rekommenderas att konstruktionerna av organiskt material rivs ut och att frilagda ytor rengörs noggrant. Om sedan nya ytskikt önskas på väggar och golv är det viktigt att fukt- och luftsäkra konstruktioner väljs.
