# Besiktningsprotokoll

Anticimex Överlåtelsebesiktning Nivå 2 i samarbete med Länsförsäkringar  
Fastighetsförmedling

| Fastighetsadress:<br>Västra Derome 98 | |

| Besiktningsdatum:<br>2025-05-09 | Protokollnummer:<br>68989074 |

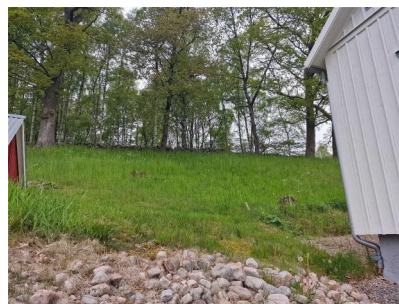
Marken lutar mot huset från väster.

Detta innebär en ökad fuktbelastning mot grunden vilket i sin tur kan orsaka fuktkrelaterade skador i huset.

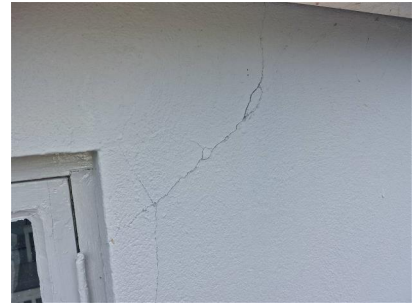
Sprickor finns lokalt i grundmuren.

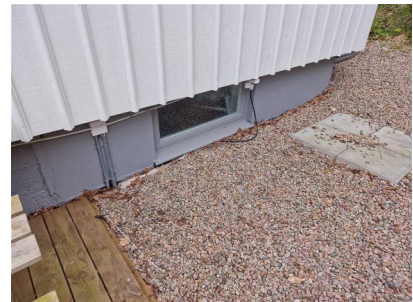
Utvändigt fuktskydd ligger oskyddat ovan mark mot norr och väster.

Risk finns att det utvändiga fuktskyddet skadas och funktionen försämras.

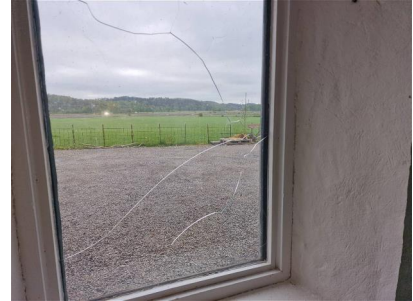
Spruckna glas noterades i källarfönstren mot öster.

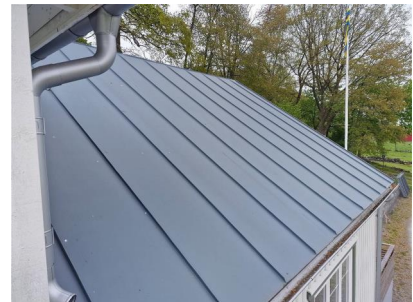
Taket är inspekterat från marken, steg mot takfoten åt väster, takstegen och balkongen på grund utav säkerhetsskäl.

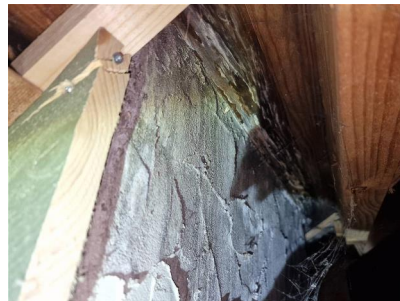
Missfärgningar noterades intill genomföringar och de bedöms uppstått innan taket lades om.

Vid fuktindikering mot missfärgningarna noterades inga förhöjda fuktindikationer.

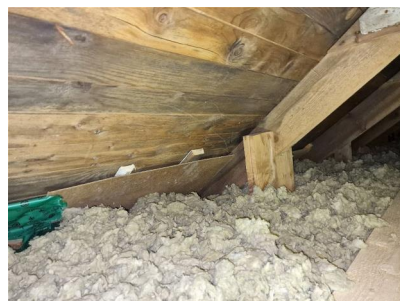
Pånockvinden finns mikrobiell påväxt på underlagstaket som uppstod i samband med att taket lades om. I de flesta fall orsakas mikrobiell påväxt på grund av otätheter mellan bostaden och vind samt på grund av bristfällig bostadsventilation. Det rekommenderas att en fördjupad undersökning utförs under årets kalla månader för kontroll av orsak och omfattningen av den mikrobiella påväxten samt för bedömning av lämpliga åtgärder.

Mikrobiell påväxt/konvektion finns på yttertaketets insida. Inspektionen av takkupans underlagstak är begränsad på grund utav platsbrist.

Fuktkvoten mättes i underlagstaket till mellan 10-11 %.

Det finns risk för mikrobiell tillväxt om den relativa fuktigheten (RF) i luften är över 75 %, vilket i gran- och furuvirke motsvarar en fuktkvot (FK) på ca 17 %.

För att kontrollera orsaken till och omfattningen av den mikrobiella påväxt som noterats rekommenderas att en fördjupad undersökning utförs under årets kalla månader. Se även under punkt 1. Insamling av upplysningar och handlingar.

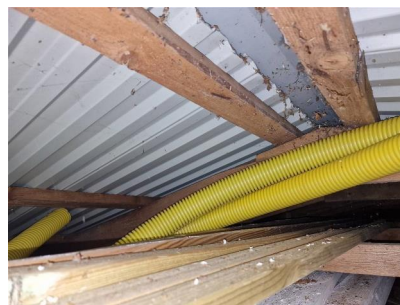
Underlagstak finns inte.

Kondens riskerar att droppa ned på isoleringen.

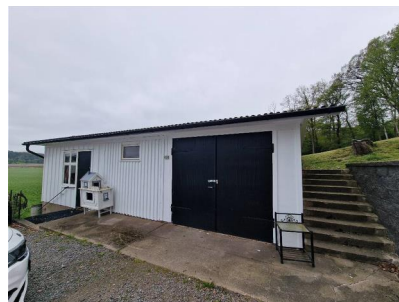
Kantbit saknas på hängränna åt söder.

Ett fönster saknar glas.

Rötskador förekommer i fönsterkarmar.

En skada finns högt upp garageporten.

Stuprör åt öster släpper vatten fritt nära fasaden.

Växtlighet finns mot fasaden.

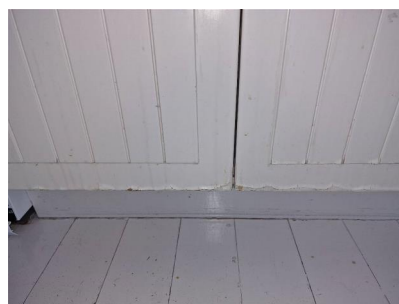
Formförändringar finns i nederkant på diskbänksskåpets dörrar.

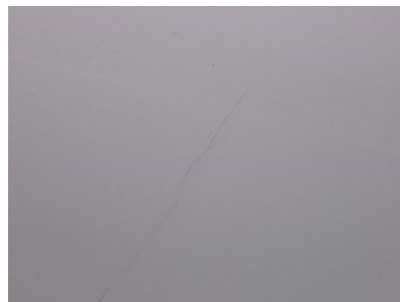
En spricka finns i taket.

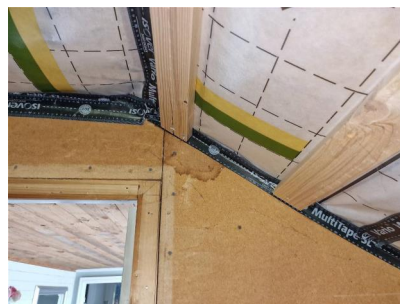
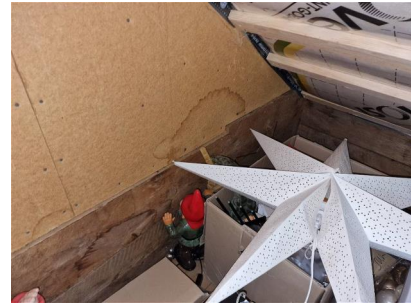
Missfärgningar finns på väggar och de bedöms ha uppstått innan taket lades om.

Vindsutrymmena är parallelltaksisolerade vilket gör att yttertaket insida inte går att inspektera.

Vid fuktindikering mot missfärgningarna kunde inga förhöjda fuktindikationer påvisas.

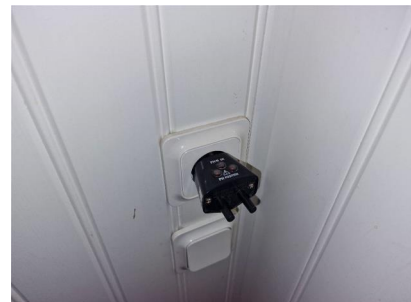
Vid stickprovskontroll av jordade eluttag noterades felkoppling.

Kontakta en elektriker för kontroll och åtgärd.

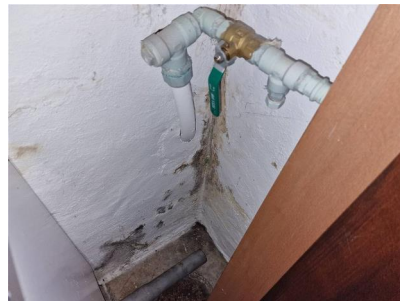
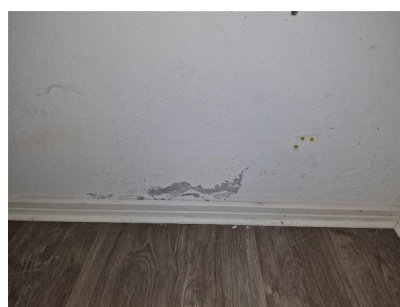
2019 monterades nytt utvändigt fuktskydd till souterrängkällaren, förutom mot öster. I ytterhörnet mot sydväst noterades fuktgenomslag med förhöjda fuktindikationer och mikrobiell påväxt vilket är tecken på utifrån kommande fukt.

Mikrobiell påväxt och färgsläpp finns i hörn åt sydväst.

Förhöjda fuktindikationer påvisades på väggen.

Färgsläpp finns lokalt i hobbyrummet.

Det rekommenderas att kontakt tas med fackman för kontroll av orsak till och omfattning av de skador/brister som noterats samt för bedömning av lämpliga åtgärder.

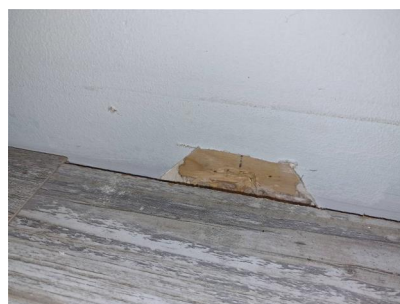
En uppreglad vägg finns på källarplan nära trappan.

Ett provhål togs upp i nederkant av den uppreglade väggen. Syllen som är av obehandlat virke är placerad på en plastmatta mot betongplattan. Fuktkvoten mättes i syllen till 16 %. Ingen avvikande lukt upplevs från provhålet.

Uppreglade väggar riskeras att drabbas av markfukt från betongplattan. Om man skulle uppleva problem med lukt rekommenderas att alla ångtäta och organiska material som finns monterade direkt mot källarväggarna och betongplattan rivs ut och bakomliggande ytor rengörs noggrant.

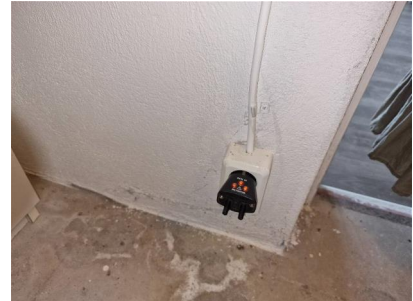
Ojordat uttag finns i utrymmet.

Kontakta en elektriker för kontroll och åtgärd.
