# Besiktningsprotokoll

Anticimex Överlåtelsebesiktning Nivå 2 i samarbete med Länsförsäkringar  
Fastighetsförmedling

| Fastighetsbeteckning:<br>Poppeln 4 | |

| Besiktningsdatum:<br>2025-03-03 | Protokollnummer:<br>68717402 |

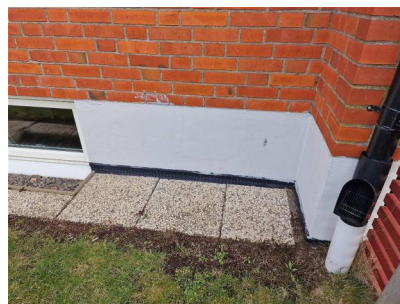
Utvändigt fuktskydd ligger oskyddat ovan mark.

Risk finns att det utvändiga fuktskyddet skadas och funktionen försämras.

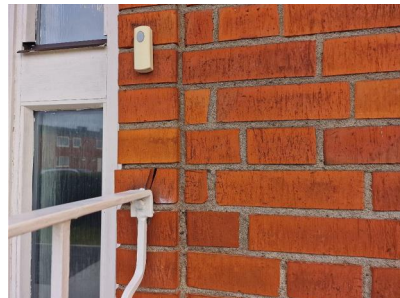
Spricka finns i fasaden vid entrédörren.

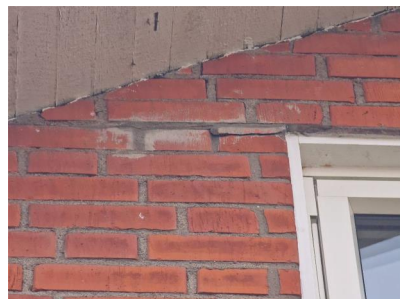
Frostskadad tegel finns lokalt och fogsläpp förekommer.

Detta kan leda till fukt- och frysskador i konstruktionen.

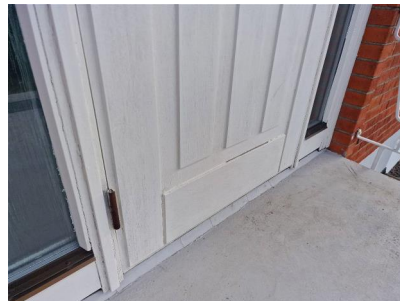
Färgsläpp finns från ytterdörren.

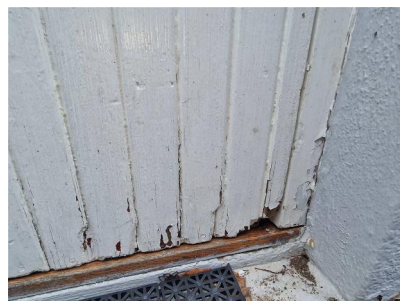
Rötskador finns i nederkanten på källardörren.

Kontakta fackman för kontroll av orsak och omfattning samt för bedömning av lämpliga åtgärder.

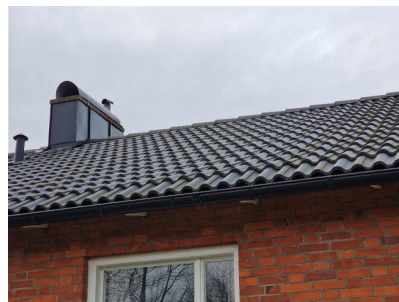
Nedersta pannraden har en annorlunda vinkel i förhållande till resten av taket.

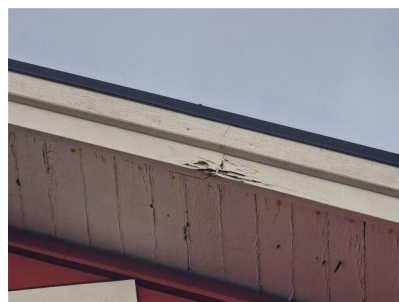
Rötskada förekommer i vindskivan åt öster.

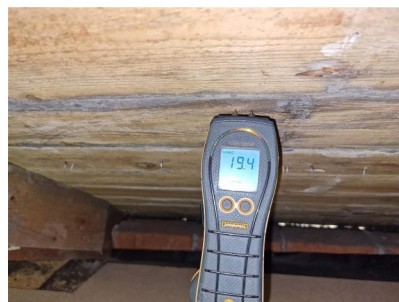
En missfärgning finns i underlagstaket åt norr.

Fuktkvoten mättes till 19 % i missfärgningen.

Det finns risk för mikrobiell tillväxt om den relativa fuktigheten i luften är över 75 %, vilket i gran- och furuvirke motsvarar en fuktkvot på cirka 17 %.

Vid kontroll av vinden har fuktvärden under kritisk fuktnivå för mikrobiell tillväxt uppmätts, dock finns mikrobiell påväxt på underlagstaket.

Fuktkvoten i underlagstak/takbjälkar uppmättes till 13-14 %.

Den upptäckta mikrobiella påväxten på underlagstaket är ett tecken på att vinden har tillförts eller tillförs fukt inifrån bostaden. Observera att besiktning av bostadens ventilationssystem inte har ingått i uppdraget.

Kontakta fackman för kontroll av orsak och omfattning samt för bedömning av lämpliga åtgärder.

För att komma tillrätta med detta kan fukttillförseln inifrån bostaden behöva minskas. Det kan göras genom att ventilationen i bostaden förbättras samt att eventuella otätheter i vindsbjälklaget (tak-/väggvinklar, taklucka med mera) tätas. Läs Anticimex faktablad om ouppvärmda vindsutrymmen för tips och råd.

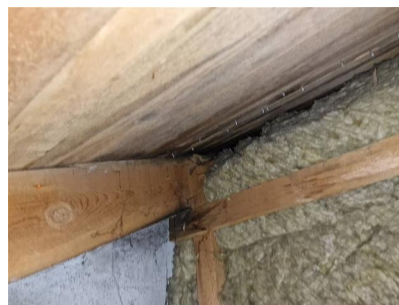
Mikrobiell påväxt finns lokalt åt sydväst.

Vid kontroll av vinden har fuktvärden under kritisk fuktnivå för mikrobiell tillväxt uppmätts.

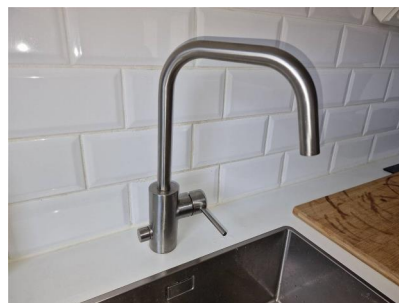
Köksblandaren saknar vridstopp.  
(utloppspipen går att vrida ut över bänkskivan).

Detta kan leda till att vatten rinner ut till omkringliggande konstruktioner med fuktskador som följd.

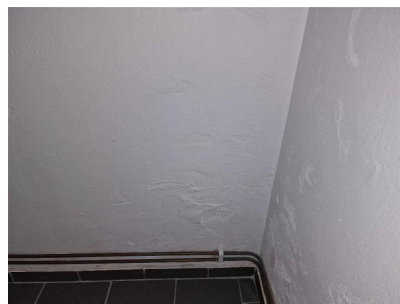
Spår av att puts och färg tidigare har släppts från väggarna finns.

Något förhöjda fuktindikationer påvisas.

Om färg och puts släpper från underlaget invändigt på källarytterväggarna är det ett tecken på att källarens utvändiga fuktskydd inte längre fungerar tillfredsställande.

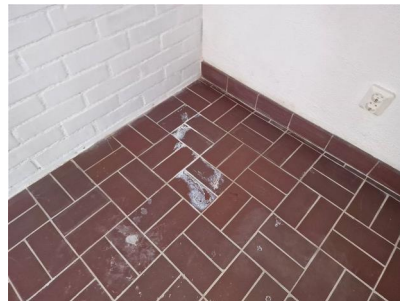
Missfärgning finns på golvet.

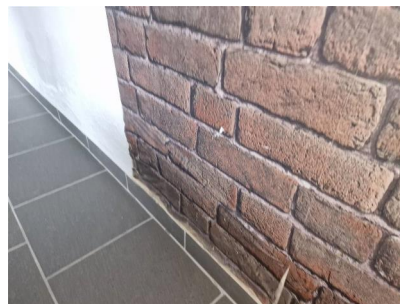
I rummet finns del av vägg med tapet. Tapeten har släppt från väggen lokalt.

Tapet är ett för källare olämpligt material eftersom väggar i källaren normalt är något fuktiga på grund av markfukten.

Förhöjda fuktindikationer påvisades på tapetsläppet.

Det rekommenderas att tapeten tas ned och att ytan tvättas.
