# Besiktningsprotokoll

Anticimex Överlåtelsebesiktning Nivå 2 i samarbete med Länsförsäkringar  
Fastighetsförmedling

| Fastighetsadress:<br>Tjädervägen 6 | |

| Besiktningsdatum:<br>2025-05-26 | Protokollnummer:<br>69014020 |

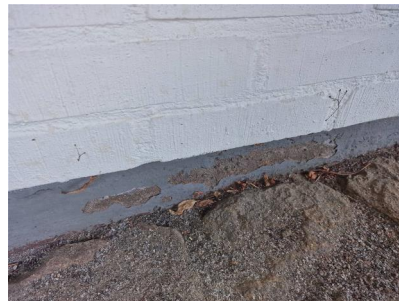
Färgsläpp finns från sockeln.

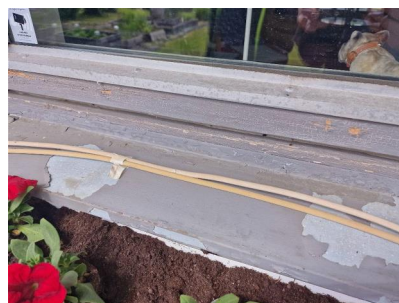
Färgsläpp finns från fönsterbleck.

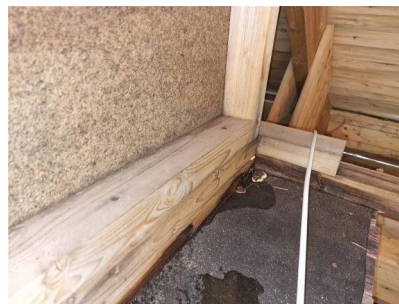
Taket under terrass kunde inte besiktas då trallen döljer takets yta.

På sidovindarna syns att vatten tränger igenom pappen på balkongen.

Missfärgat virke finns med förhöjda fuktindikationer.  
Lokalt förekommer rötsvampar.

Vi rekommenderas att trätrallen demonteras så att en kompletterande besiktning kan utföras och att en utförlig undersökning med åtgärdsförslag utförs.

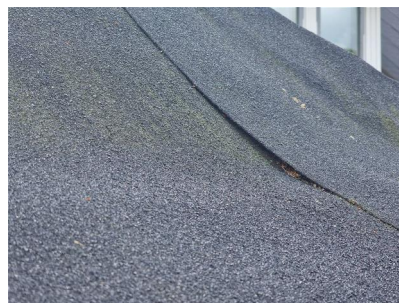
Skrudar har använts på vissa ställen för att fästa takpappen till exempel vid takfoten samt vid takkupan utanför dusch/toalett.

På enstaka ställe glipar pappen.

Risk finns att pappen inte är helt tät och att fukt tränger ned i underliggande konstruktioner.

Eftersom taket endast är 2 år rekommenderas att kontakt tas med aktuell takläggare.

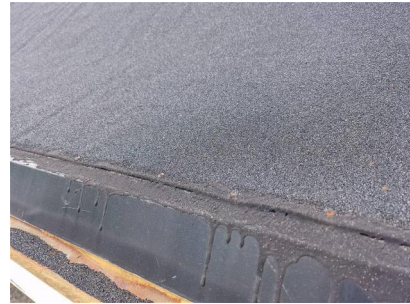
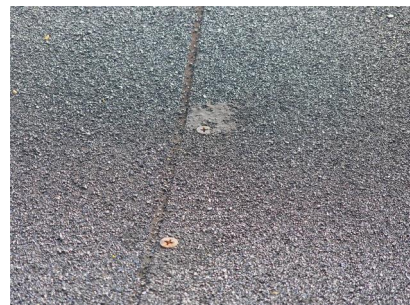
Takpappen har inte samma färg överallt.

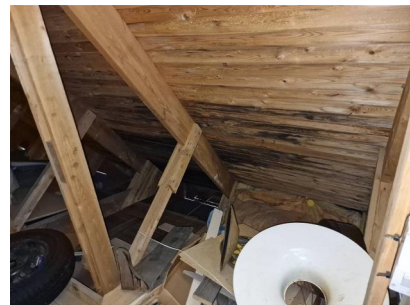
Missfärgningar finns lokalt på underlagstaket.

Inga förhöjda fuktvärden mättes på missfärgningarna.

Dessa finns från tiden innan takomläggningen.

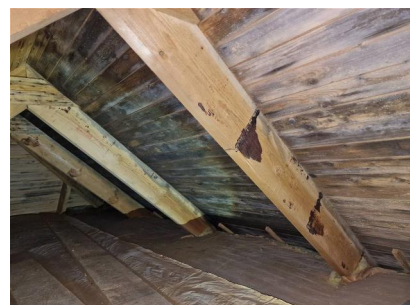
Mikrobiell påväxt finns på underlagstaket åt norr.

Normala fuktvärden uppmättes i underlagstaket.

Trots att fuktmätningen gav fuktvärden under kritisk fuktnivå finns mikrobiell påväxt på underlagstaket. Detta kan vara ett tecken på att vinden tillförs fukt inifrån bostaden och/eller uteluften.

Vi rekommenderar en fördjupad undersökning för att bedöma orsak och omfattning. Denna undersökningen måste göras på vintern då förhållandena är som sämst på vinden.

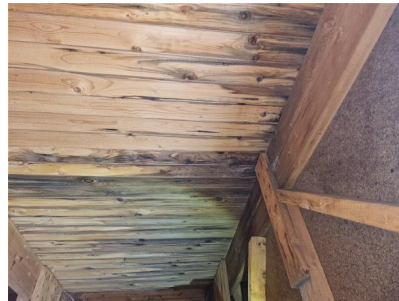
Sidovindarna nås via luckor på balkongen.  
De är endast delvis inspekterade då krypplan inte finns hela vägen.

Missfärgningar finns lokalt.  
Inga förhöjda fuktvärden påvisades.

Dessa finns från tiden innan takomläggningen.

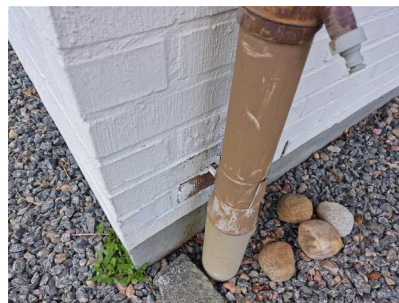
Färgsläpp finns på fasaden vid stuprör.

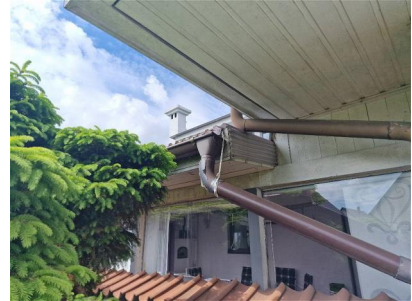
Provvisoriskt lagat stuprör förekommer.

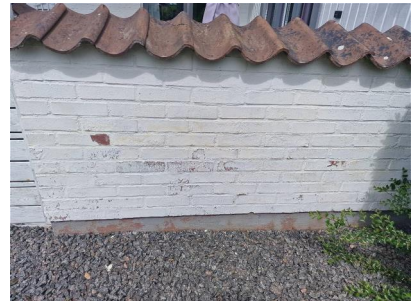
Färgsläpp finns från kallmuren.

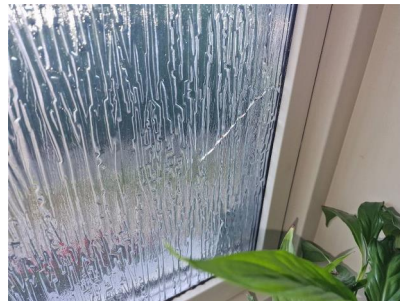
En spricka finns i fönstret.

Kontakta fackman för kontroll av orsak och omfattning samt för bedömning av lämpliga åtgärder.

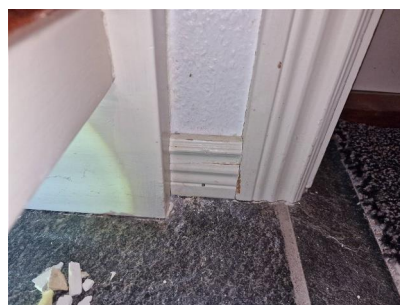
Ett provhål gjordes i ytterväggen i hallen till vänster om ytterdörren.

Syllen ligger en bit ned så hål borrades ned i väggens reglar.  
En lukt av tryckimpregnerat virke kändes vid borrhålet.

Fuktkvoten uppmättes i syllen till 10 %.

Ett provhål togs i innerväggen i hallen mot toaletten.

Ingen regel finns mot betongplattan men toalettens dörrpostregel vilar mot betongen.

Fuktkvoten mättes i virket nära betongen till 11%

Ingen avvikande lukt kändes.

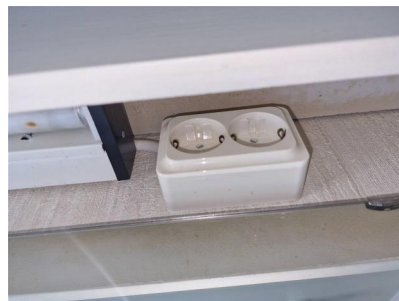
Eluttag över handfat är ej kontrollerat då det inte nås på grund av ljusramp runt omkring.

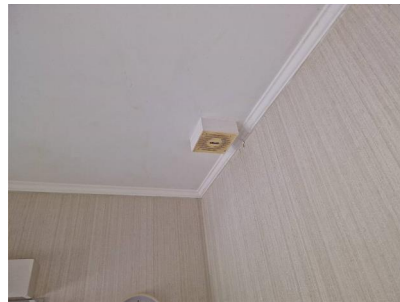
Frånluftsfläkt är inte i drift.

Frånluftsventilationens uppgift är att transportera bort bland annat emissioner, fukt, lukt och föroreningar från huset.

Vi rekommenderar att du kontaktar en ventilationsentreprenör för undersöka och säkerställa ventilationssystemets funktion.

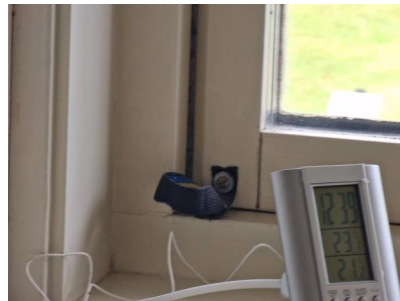
Fönstrets spärr har ersatts med en rem.

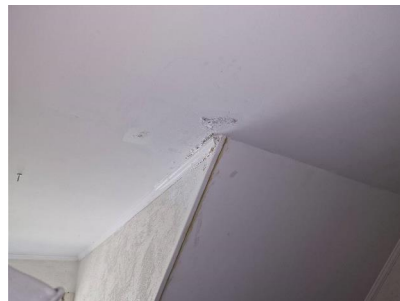
Spår av läckage från innan takomläggningen finns i taket.

Inga förhöjda fuktindikationer påvisades.

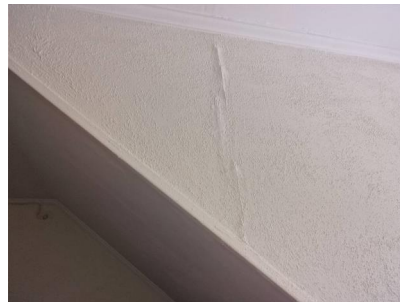
Spår av läckage från innan takomläggningen finns på väggen.

Inga förhöjda fuktindikationer påvisades.
