# Besiktningsprotokoll

Anticimex Överlåtelsebesiktning Nivå 2 i samarbete med Länsförsäkringar  
Fastighetsförmedling

| Fastighetsadress:<br>Kapellegatan 22 | |

| Besiktningsdatum:<br>2025-05-26 | Protokollnummer:<br>69020435 |

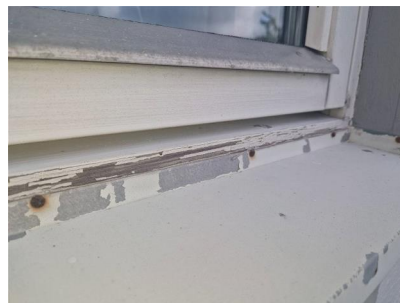
Fönster och dörrar är i behov av underhåll.

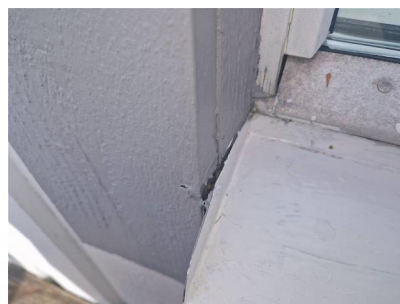
Dörr- och fönsterbleck är otäta vid infästningar.  
Vissa smygare är rötskadade.

Eftersom fönsterblecken är otäta finns risk att vatten rinner in i väggen vilket i sin tur kan leda till fuktskador i väggkonstruktionen.

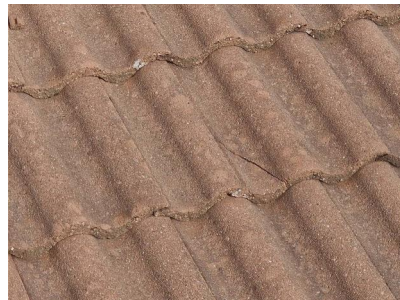
Ett par takpannor är trasiga.

Då några takpannor är trasiga finns ökad risk att vatten kan tränga ner och orsaka fuktrelaterade skador på underliggande konstruktioner.

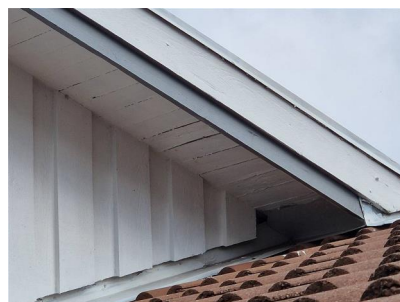
Lokala rötskador finns i takutsprånget vid mittgaveln.

Kontakta fackman för kontroll av orsak och omfattning samt för bedömning av lämpliga åtgärder.

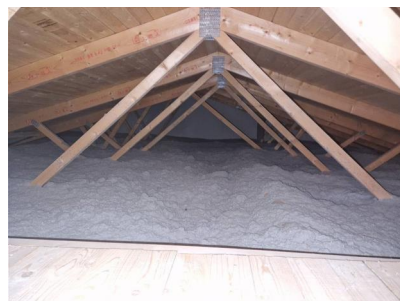
Vindsutrymmet kunde endast delvis besiktas eftersom landgångar saknas på delar av vinden.

Vi rekommenderar en kompletterande besiktning när landgång monterats på hela vindsutrymmet.

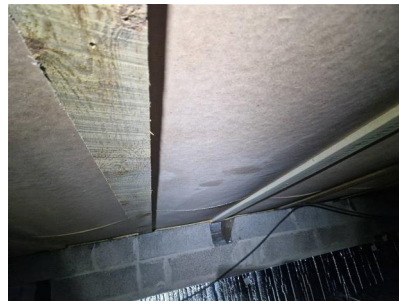
I grunden finns en s k Trygghetsvakt installerad vars syfte är att med hjälp av en värmeslinga hålla fuktigheten på en låg nivå. Installationen är bristfällig då värmeslingan är väldigt glest monterad och finns endast i delar av grunden.

Blindbotten är av masonitskivor och svag hinna av damm eller mikrobiell påväxt kunde förnimmas.

Vid kontroll av konstruktion mättes fuktkvoten stickprovsvis i blindbottenläkten till mellan 13-14 %.

Det finns risk för mikrobiell tillväxt om den relativa fuktigheten (RF) i luften är över 75 %, vilket i gran- och furuvirke motsvarar en fuktkvot (FK) på ca 17 %.

Under den varma årstiden kommer varm fuktig luft in till ett kallare utrymme och kyls ned vilket höjer den relativa luftfuktigheten i krypgrunden. Detta kan orsaka fukterelaterade skador med avvikande mikrobiell lukt som följd.

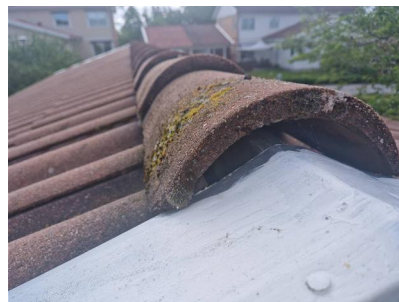
Besiktning av yttertaket har genomförts från mark och anliggande steg.  
Nockändarna är otäta.  
Det finns ingen nocktätning.

Risk finns att vatten kan tränga ner och orsaka fuktrelaterade skador på underliggande konstruktioner.

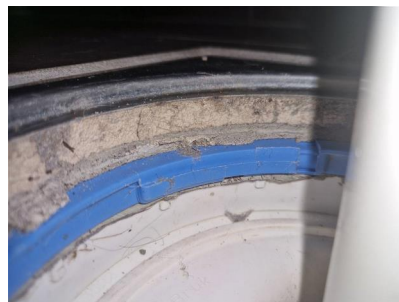
Golvbrunnsmanschetten sticker felaktigt ut under klämringen.

När tätskikt är felmonterat i golvbrunnen innebär det risk för fuktskador.  
Vatten kan tränga ner i omkringliggande konstruktioner med fuktrelaterade skador som följd.

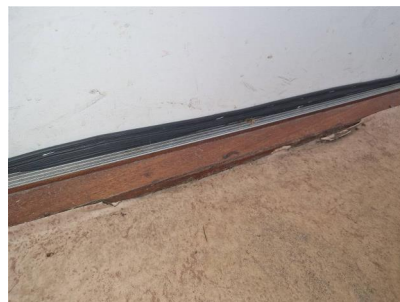
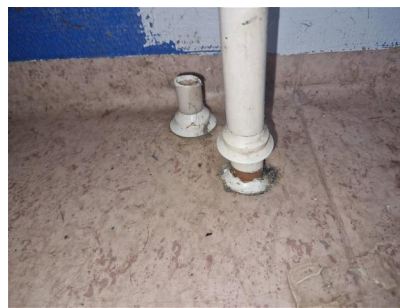
Våutrymmet har äldre yt-/tätskikt.  
Golvbeklädningen är trasig vid trösklarna.  
Vid tröskeln samt vid ett par otäta rörgenomföringar i golvet har golvmattan släppt från underlaget.

Utrymmet är äldre och har passerat tiden för sin tekniska livslängd.

Renovering av utrymmet rekommenderas. Kontakta en behörig våtrumsentreprenör för en renovering. I samband med renoveringen bör omkringliggande konstruktioner kontrolleras för att upptäcka eventuella följdskador.

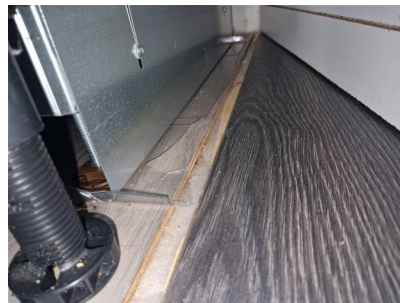
Fuktskyddet i vaskskåpet är otätt.  
Diskmaskinens underlägg är trasigt.  
En glipa finns mellan det nyinlagda golvet och det äldre golvet som är kvar under köksbänken.

Risk finns att vatten kan tränga ner i glipor/otätheter och orsaka fuktrelaterade skador vid ett eventuellt läckage.
