# Besiktningsprotokoll

Anticimex Överlåtelsebesiktning Nivå 2 i samarbete med Länsförsäkringar  
Fastighetsförmedling

| Fastighetsadress:<br>Värabjärsvägen 22 | |

| Besiktningsdatum:<br>2025-05-21 | Protokollnummer:<br>69012320 |

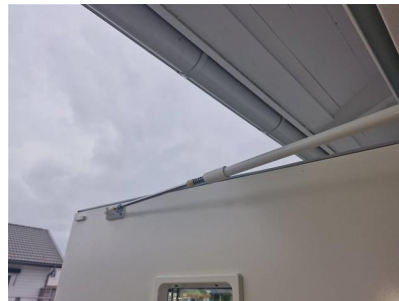
Dörrstoppen är trasig.

Dörrstoppen över entrédörren har gått sönder och ska åtgärdas innan försäljningen.

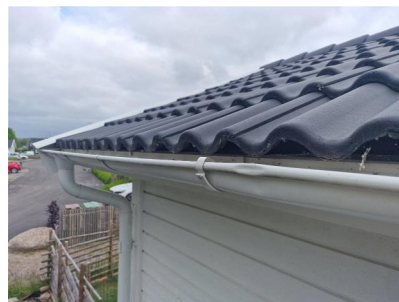
Hängrännen mot söder är skadad.
