# Besiktningsprotokoll

Anticimex Överlåtelsebesiktning Nivå 2 i samarbete med Länsförsäkringar  
Fastighetsförmedling

| Fastighetsadress:<br>Bonnåsvägen 36 | |

| Besiktningsdatum:<br>2025-07-02 | Protokollnummer:<br>69093991 |

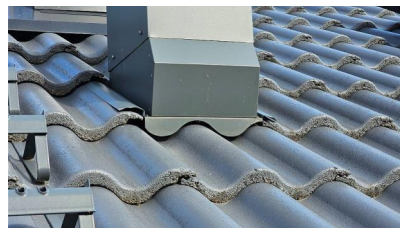
Mindre otätheter noteras mellan en ventilationshuv på taket och takpannorna. Detta är vanligt förekommande och kan relativt enkelt åtgärdas av en plåtslagare.

Mindre otätheter noteras vid mellan takpannorna och ventilationshuven.
