# Besiktningsprotokoll

Anticimex Överlåtelsebesiktning Nivå 2 i samarbete med Länsförsäkringar  
Fastighetsförmedling

| Fastighetsadress:<br>Mårtens Väg 39 | |

| Besiktningsdatum:<br>2025-07-02 | Protokollnummer:<br>69105188 |

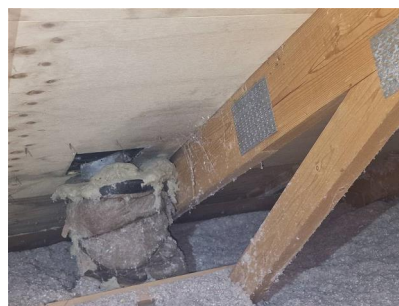
Missfärgningar noterades på underlagstaket intill ventilationsgenomföringen.

Fuktindikering kunde inte utföras mot missfärgningen då den inte gick att nå.

För att kontrollera orsaken till och omfattningen av de missfärgningar som noterats rekommenderas att en fördjupad undersökning utförs.

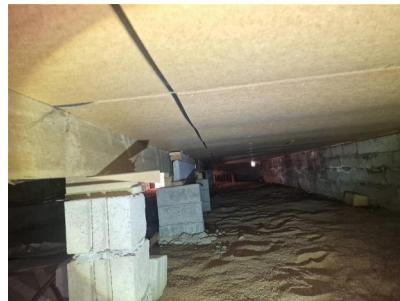
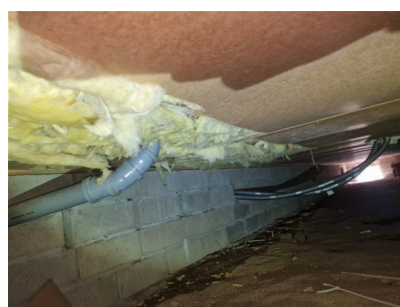
Marken består av sand och grundmurarna är av betonghålstén. Blindbotten är av masonite och bärlinor av tryckimpregnerat virke. Lokalt har masoniteskivorna lossnat och det är öppet till isoleringen. Vid stickprovsvis fuktkvotsmätning i träkonstruktionerna uppmättes fuktkvoten till mellan 18-21 % samt att mikrobiell påväxt noterades lokalt på blindbotten.

De höga fuktvärdena och den mikrobiella påväxten innebär att grundens klimat under delar av året är för fuktigt. Detta kan i förlängningen leda till rötskador i konstruktionen. För att undvika detta så måste krypgrundens klimat bli torrare.

För att undvika detta så måste grundens klimat bli torrare. Läs Anticimex faktablad om uteluftsventilerade krypgrunder för tips och råd.

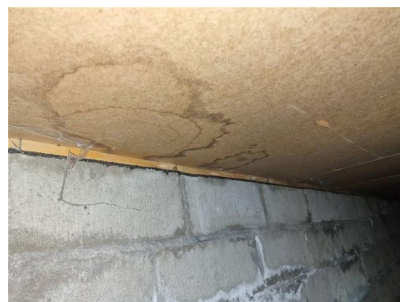
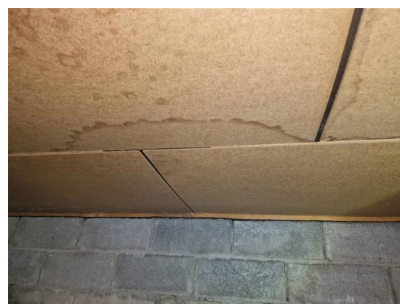
Missfärgningar noterades lokalt på blindbotten.

Missfärgningar kan bero på olika saker, och kan vara ett tecken på ett tidigare eller pågående läckage. För att kontrollera orsaken till och omfattningen av missfärgningarna rekommenderas att en fördjupad undersökning utförs.

Vid fuktindikering mot missfärgningarna noterades inga förhöjda fuktindikationer.
