# Besiktningsprotokoll

Anticimex Överlåtelsebesiktning Nivå 2 i samarbete med Länsförsäkringar  
Fastighetsförmedling

| Fastighetsadress:<br>Engelbrektsgratan 79 | |

| Besiktningsdatum:<br>2025-08-07 | Protokollnummer:<br>69164998 |

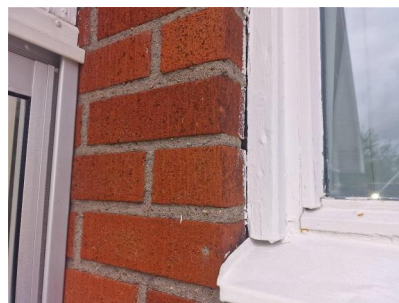
Otättheter noterades lokalt mellan smygbrädor och tegelfasaden.

Bristen medför att vatten kan tränga ner i bakomliggande konstruktioner med fuktrelaterade skador som möjlig följd.

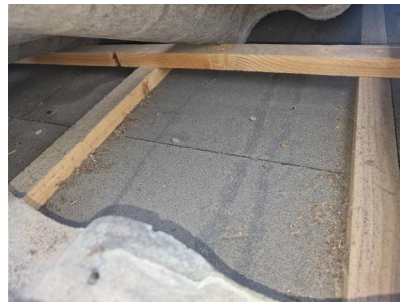
Underlagspappens överlapp är synligt spikade.

Brister i utvändiga taktäckningen kan leda till att regn- eller smältvatten tränger ner i underliggande takkonstruktion och orsakar fuktrelaterade skador.

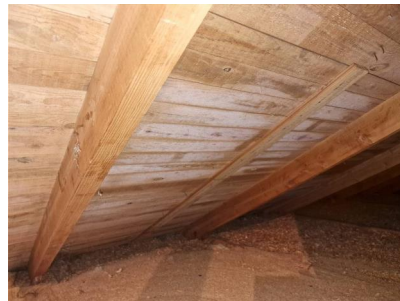
Mikrobiell påväxt finns lokalt på underlagstaket.

Detta kan vara ett tecken på att vinden tillförs fukt inifrån bostaden. Observera att besiktning av bostadens ventilationssystem inte har ingått i uppdraget.

För att komma tillrätta med detta kan fukttillförseln inifrån bostaden behöva minskas. Det kan göras genom att ventilationen i bostaden förbättras samt att eventuella otätheter i vindsbjälklaget (tak-/väggvinklar, taklucka med mera) tätas. Läs Anticimex faktablad om ouppvärmda vindsutrymmen för tips och råd.

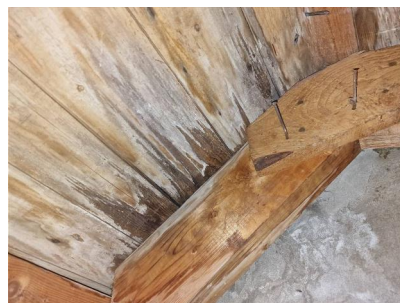
Missfärgningar noterades lokalt på underlagstaket intill murstocken.

Se under punkt 1. "Insamling av upplysningar och handlingar".

Vid fuktindikering mot missfärgningarna noterades inga förhöjda fuktindikationer.

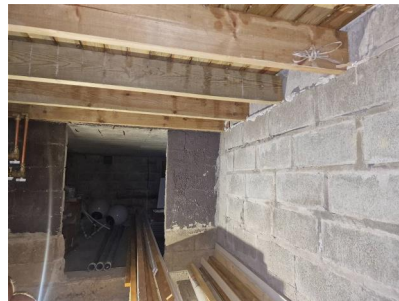
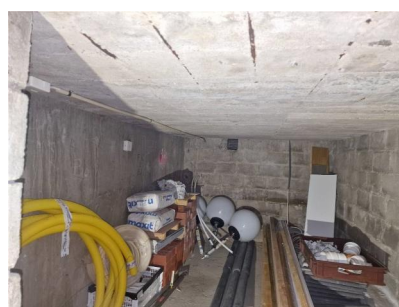
Delar av krypgrunden har ej besiktigats då lucka till utrymmet saknas.

Konstruktionerna i krypgrunden består av betong samt en inbyggd altan av tryckimpregnerat virke. Vid fuktkvotsmätning i träkonstruktionerna uppmättes fuktkvoten stickprovsvis till mellan 14-15 %.

Det finns risk för mikrobiell tillväxt om den relativa fuktigheten (RF) i luften är över 75 %, vilket i gran- och furuvirke motsvarar en fuktkvot (FK) på ca 17 %.

Vi rekommenderar en kompletterande besiktning när hela utrymmet är tillgängligt.

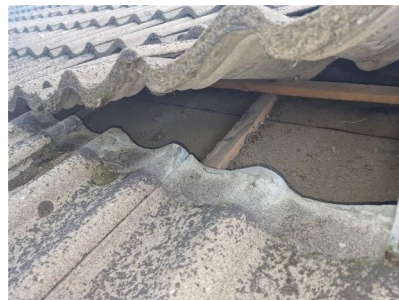
-Yttertaget är äldre.

Takpannor, plåtdetaljer och underlagspapp har enligt vår bedömning en begränsad livslängd. Eftersom husets taktäckning är äldre har det ett minskat motstånd mot vatteninträngning. Detta i sin tur kan leda till fuktskador på träläkt och vidare ner i underliggande konstruktioner.

-Tröskelblecket till gångdörren har bakfall.

Eftersom tröskelblecken lutar åt fel håll finns risk att vatten rinner in i väggen vilket i sin tur kan leda till fuktskador i väggkonstruktionen.

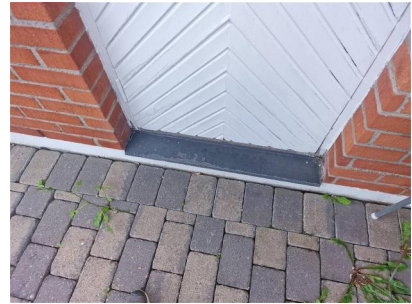
Mindre rötskador noterades lokalt i träpanelen.  
Fogsläpp och mindre sprickor förekommer lokalt i tegelfasaden.  
Fönster och gångdörr är i behov av målning/underhåll.

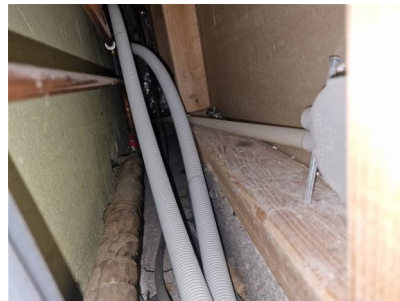
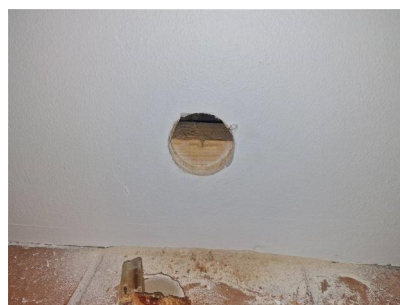
I delar av källarens finns på-/uppreglade ytter-/innerväggar.

Vid hobbyrummets påreglade innervägg mot tvättstugan finns en inspektionslucka där man kan se väggens uppbyggnad. Vägghkonstruktionen består inifrån rummet sett av gips, träregelstomme där syllen ligger upplagd på en cirka 10cm hög lecaklack och sedan en med luftspalt från betongväggen. Vi fuktkvotsmätning i nederkant av syllen uppmättes fuktkvoten till mellan 9-10 %.

Ett provhål togs upp i nederkant av hobbyrummets påreglade yttervägghkonstruktion under betongglasen. Vägghkonstruktionen bygger på samma princip som innervägghkonstruktionen fast att man har isolerat och satt en plastfolie. Det noterades även tryckimpregnerat virke i konstruktionen. Vid fuktkvotsmätning i ovankant av syllen uppmättes fuktkvoten till mellan 18-19 %. En kemisk lukt upplevs från provhålet.

Det finns risk för mikrobiell tillväxt om den relativa fuktigheten (RF) i luften är över 75 %, vilket i gran- och furuvirke motsvarar en fuktkvot (FK) på ca 17 %.

Om man upplever en avvikande lukt vid vistelse i utrymmet rekommenderas att de på-/uppreglade vägghkonstruktionen rivs ut och att frilagda ytor rengörs noggrant. Om sedan nya ytskikt önskas på golv och väggar är det viktigt att fukt- och luktsäkra konstruktioner väljs.
