# Besiktningsprotokoll

Anticimex Överlåtelsebesiktning Nivå 2 i samarbete med Länsförsäkringar  
Fastighetsförmedling

| Fastighetsadress:<br>Träslövsvägen 107B | |

| Besiktningsdatum:<br>2025-08-29 | Protokollnummer:<br>69231348 |

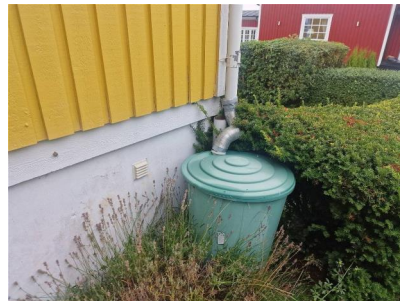
Stuprör åt söder är kopplat till en tunna.

Bristen kan medföra en ökad fuktbelastning på sockel med fuktrelaterade skador som möjlig följd om tunnan svämmer över.

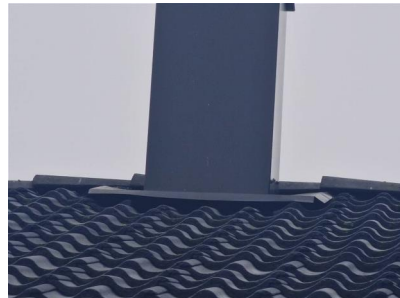
Takpannor med underlagstak av träfiberskivor.  
Nedre plåtbeslaget till vissa takhuvar följer inte takpannornas profilering.

Se under rubriken "Utvändigt / Vind".

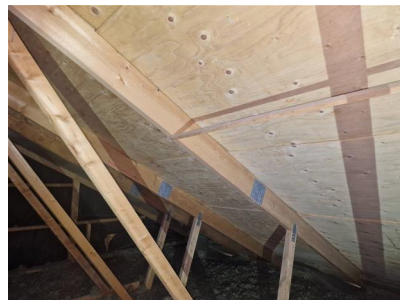
Underlagstaket består av träfiberskivor.

Med denna konstruktion är det extra viktigt att takpannorna är hela och att inga otätheter finns i taktäckningen. Eftersom underlagstaket inte har en papp kan regn och snö som tränger in genom otätheter leda till fuktskador i underliggande konstruktion.

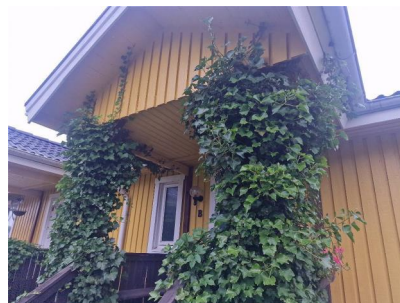
Växter finns mot träkonstruktionerna.

När det finns rabatter och växter nära byggnaden finns risk att fukt stannar kvar i väggarna. Detta kan i sin tur orsaka invändiga fuktskador. Växternas rötter kan också skada grundmuren och sätta dräneringsledningen ur funktion.

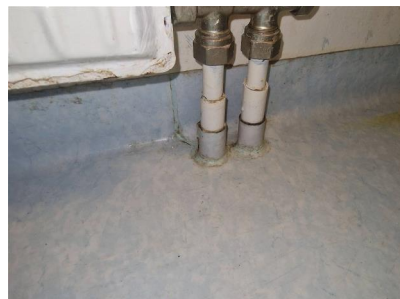
Våtutrymmet har äldre yt-/tätskikt.  
Rör genomföringar finns i golvet.  
En otäthet noterades i våtrumsmattan intill radiatorrören.

Eftersom funktionen, som innebär att ytskiktet/tätskiktet ska vara vattentätt, kan vara nedsatt samt har de brister som noterats finns en ökad risk att vatten tränger igenom ytskiktet/tätskiktet med vattenskador i omkringliggande konstruktioner som följd.

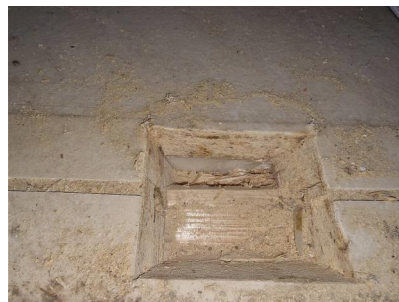
Ovan betongplattan i souterrängplanet finns en flytande golvspånskiva på en cellplastisolering.

Ett provhål togs upp i golvkonstruktionen under tröskeln till sovrum 3. Konstruktionen består ovanifrån sett av ytskikt, golvspånskiva, plastfolie och cirka 7cm cellplastisolering ovan betongen. Det noterades även en träregel av obehandlat virke under väggkonstruktionen. Vid fuktkvotsmätning i träregeln uppmättes fuktkvoten till mellan 15-16 %. Ingen avvikande lukt upplevdes från provhålet.

Det finns risk för mikrobiell tillväxt om den relativa fuktigheten (RF) i luften är över 75 %, vilket i gran- och furuvirke motsvarar en fuktkvot (FK) på ca 17 %.

Flytande golvkonstruktion och eventuella väggsyllar riskerar att drabbas av fuktskador på grund av naturlig fuktpåverkan om fuktskyddet är bristfälligt utfört alternativt saknas. Fuktvandring kan ske från marken genom betongen till organiskt material genom så kallad kapillärsugning och diffusion, vilket kan leda till skador med lukt av mikrobiell karaktär. Om väggsyllarna är tryckimpregnerade kan även en kemisk lukt förekomma.

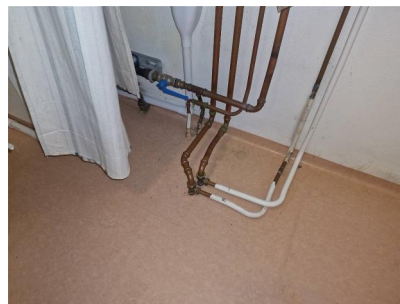
Våtutrymmet har äldre yt-/tätskikt.  
Rör genomföringar finns i golvet.  
Golvbrunnarna ligger inte i nivå med tätskiktet.

Se under rubriken "Entréplan / Dusch/Wc".

Vid fuktindikering i utrymmet noterades inga förhöjda fuktindikationer.
