# Besiktningsprotokoll

Anticimex Överlåtelsebesiktning Nivå 2 i samarbete med Länsförsäkringar  
Fastighetsförmedling

| Fastighetsadress:<br>Fyrstrandsvägen 3 | |

| Besiktningsdatum:<br>2025-08-18 | Protokollnummer:<br>69204036 |

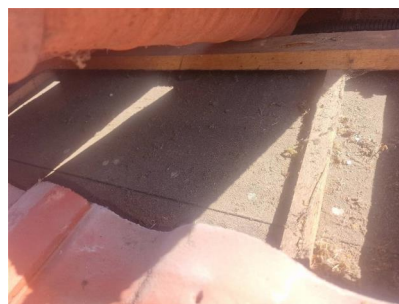
Takpappens överlapp är synligt spikade.

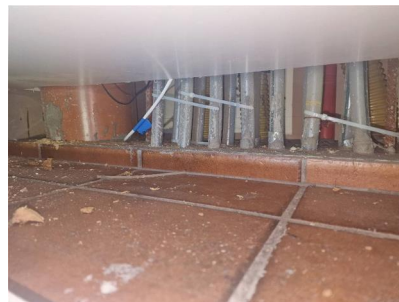
Rör genomföringar finns i golvet.

Bristen medför en ökad risk att vatten kan tränga in i omkringliggande konstruktioner med fuktrelaterade skador som möjlig följd.

Vid fuktindikering i utrymmet noterades inga förhöjda fuktindikationer.

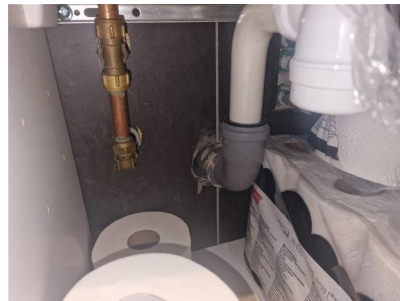
Rörgenomföringar i väggen under handfatet är otäta.

Se under rubriken "Entréplan / Groventré/Tvättstuga".

Vid fuktindikering i utrymmet noterades inga förhöjda fuktindikationer.
