# Besiktningsprotokoll

Anticimex Överlåtelsebesiktning Nivå 2 i samarbete med Länsförsäkringar  
Fastighetsförmedling

| Fastighetsadress:<br>Sågvägen 16 | |

| Besiktningsdatum:<br>2025-05-16 | Protokollnummer:<br>69008720 |

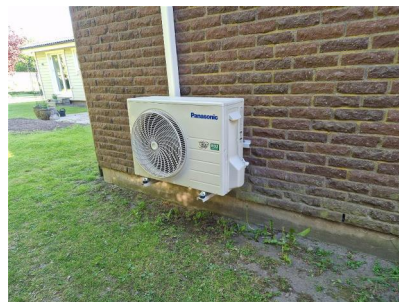
Kondensvatten från den västra luftvärmepumpens utedel leds inte bort från husgrunden.

Detta medför ökad risk för att vatten tränger in i anslutande konstruktioner, vilket i sin tur kan leda till fuktrelaterade skador. Observera att besiktning av byggnadens värmesystem eller värmepumpen inte har ingått i uppdraget.

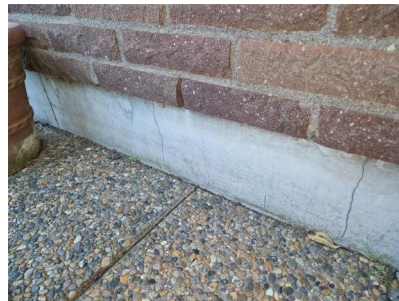
Mindre sprickor förekommer i sockeln.

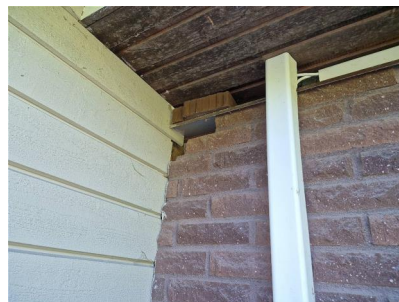
Takkupornas samt västra gavelns fasadpanel är i behov av målning/underhåll. Åt norr vid anslutningen till ursprungliga delen saknas några tegelstenar.

Fasadbeklädnad och träkonstruktioner där målningsbehov finns riskerar att få fukt- och rötskador på grund av sämre vattenavvisande förmåga. För att öka livslängden på fasadbeklädnaden rekommenderas målning och underhåll. I samband med ommålning rekommenderas att de rötskadade panelbrädorna byts ut.

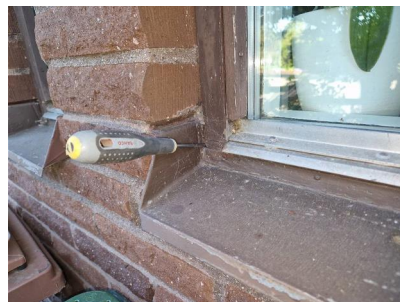
Vissa fönsterbleck är otäta vid infästningar.

Eftersom fönsterblecken är otäta finns risk att vatten rinner in i väggen vilket i sin tur kan leda till fuktskador i väggkonstruktionen.

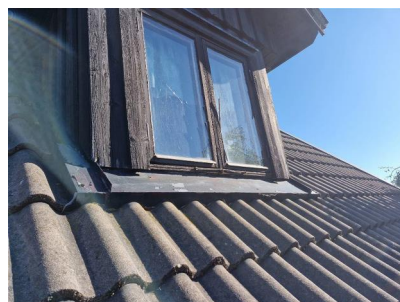
Takkupornas fönster saknar underbleck.  
Dessa fönster är också rötskadade.

Det rekommenderas att kontakt tas med fackman för kontroll samt för bedömning av lämpliga åtgärder.

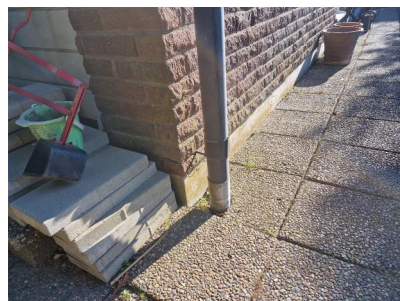
Lövsilar finns inte.

När det saknas lövsilar så finns det risk att det blir stopp i dagvattenledningen.

För att hindra stopp i dagvattenledningar rekommenderas komplettering av lövsilar.

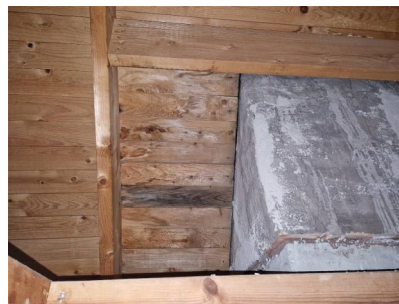
Missfärgningar konstaterades i tillbyggnadens underlagstak av råspont runt genomföringar samt vid rännan mot ursprungliga delen. Fuktindikering utfördes mot missfärgningarna utan anmärkning.

Det rekommenderas att kontakt tas med en behörig fackman för kontroll samt för bedömning av lämpliga åtgärder.

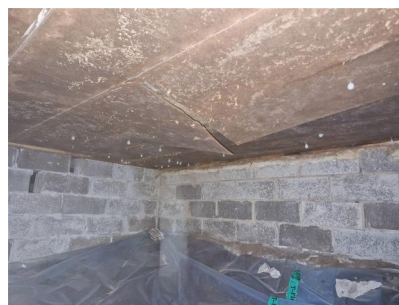
En mikrobiell lukt känns i grunden. Marken består av jord/grus och en plastfolie finns på marken. Grundmurarna består av betonghålstén. Rötsvampsangrepp noteras på syllar och även på blindbotten, främst i ytterkanter.

Blindbotten täcks med masoniteskivor som bitvis bågnar. Åt norr har blindbottensskivor lossnat. Mikrobiell påväxt finns på blindbotten.

Fuktkvoten i syllar mättes stickprovsvis till mellan 14-17 %.

Det finns risk för mikrobiell tillväxt om den relativa fuktigheten (RF) i luften är över 75 %, vilket i gran- och furuvirke motsvarar en fuktkvot (FK) på ca 17 %.

För att utreda orsaken till och omfattningen av de skador som upptäckts i krypgrunden rekommenderas att en fördjupad undersökning utförs.

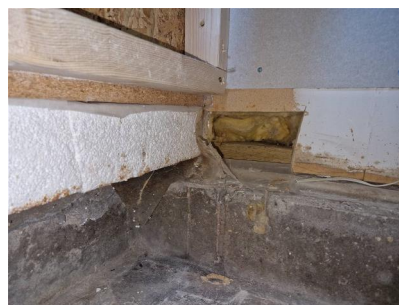
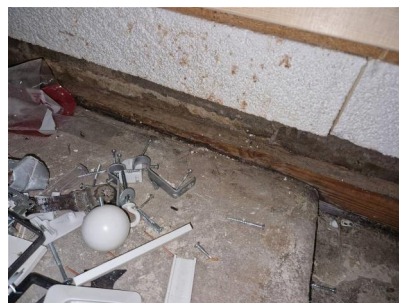
I passagen är grundläggningen öppen vilken kontrollen utfördes ifrån. Golvkonstruktionen är uppbyggd enligt följande underifrån: betongplatta, plastfolie, 10 cm cellplastisolering, plastfolie, spånskiva och ytskikt. Yttervägg/-innerväggssyllen är av tryckimpregnerat virke. Under ytterväggssyllen finns en fuktspärr. Fuktkvoten mättes i ytterväggssyllen till mellan 15-16 %.

En golvregel är nedgjuten i betongen, Denna är också av tryckimpregnerat virke. Fuktkvoten mättes i den nedgjutna regeln till 16 %.

Tröskeln mellan passagen och vardagsrummet demonterades och hål borrades ner i syllen. Fuktkvoten mättes i regelns nederdel till 15 %.

Flytande golvkonstruktion och eventuella väggssyllar riskerar att drabbas av fuktskador på grund av naturlig fuktpåverkan om fuktskyddet är bristfälligt utfört alternativt saknas. Fuktvandring kan ske från marken genom betongen till organiskt material genom så kallad kapillarsugning och diffusion, vilket kan leda till skador med lukt av mikrobiell karaktär. Om golvkonstruktion och syllar är tryckimpregnerade kan även en kemisk lukt förekomma.

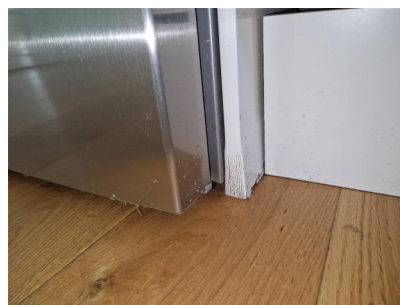
Golvet under kylskåpet samt täckskivan intill kylskåpet är lokalt fuktskadat. Detta har orsakats av kondensvatten från kylskåpet. Efter detta uppdagades har fuktskydd monterats.

Täckskivan intill kylskåpet är uppsvälld i nederkant.

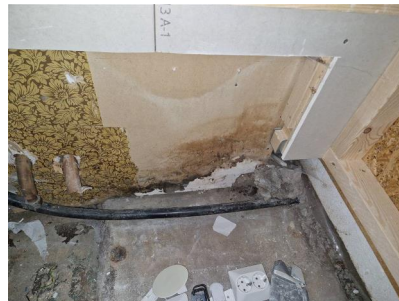
På väggen mot förrådet noteras en äldre skada. Fuktindikering utfördes utan anmärkning.

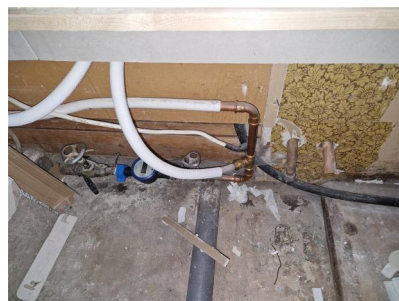
Inkommande vattenrör är inbyggt. Tätskikt på betongplattan samt på väggar finns inte.

En rörsplits ska ha en vattentät botten och vara försedd med skvallerrör. När det saknas ökar risken för att ett läckage inte upptäcks i tid. Det kan leda till fuktskador i omkringliggande konstruktioner.
