# Besiktningsprotokoll

Anticimex Överlåtelsebesiktning Nivå 2 i samarbete med Länsförsäkringar  
Fastighetsförmedling

| Fastighetsadress:<br>Hjältalunga 7 | |

| Besiktningsdatum:<br>2025-09-08 | Protokollnummer:<br>69254876 |

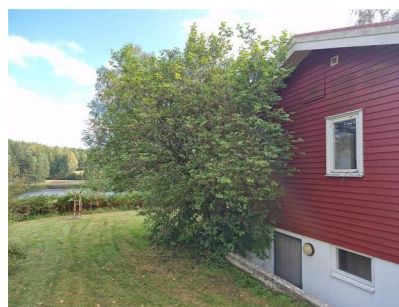
Växter finns i anslutning till byggnaden.

När det finns rabatter och växter nära byggnaden finns risk att fukt stannar kvar i väggarna. Detta kan i sin tur orsaka invändiga fuktskador. Växternas rötter kan också skada grundmuren och sätta dräneringsledningen ur funktion.

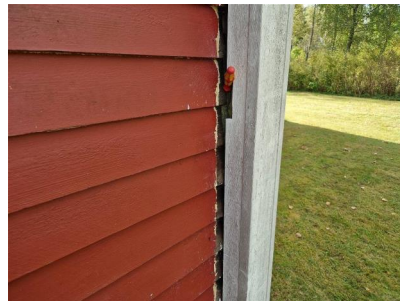
Otätheter och glipor förekommer lokalt i anslutning mellan den nya och gamla fasadpanelen.

Otätheterna medför en ökad risk för att fukt tränger in bakom fasaden vilket i sin tur kan orsaka fuktskador.

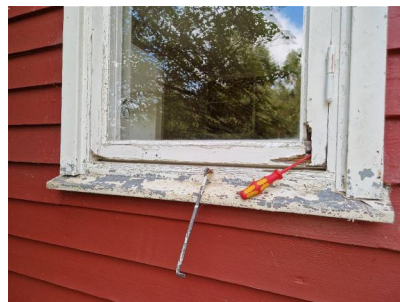
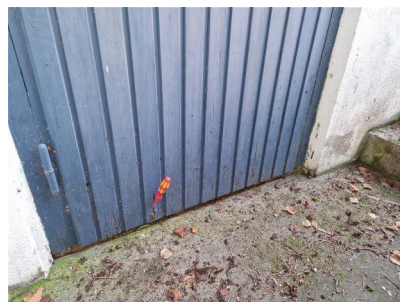
Rötskador noterades på ett fönster till köket åt nordväst samt på källardörr-/karm.

Rötskadorna kan bero på olika saker, exempelvis bristfälligt underhåll, bakfall på fönsterbleck, målning, skruvar och beslag etc.

Vi rekommenderar att kontakt tas med fackman för vidare kontroll och bedömning av lämpliga åtgärder.

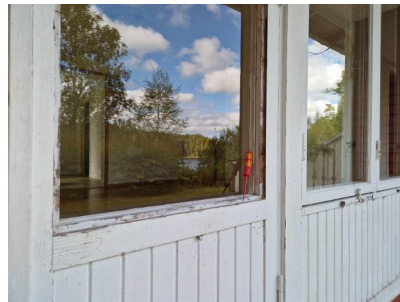
Torrspäckor, färg-/kittsläpp och mindre rötskador förekommer på fönster och dörrar.  
Den yttre glasrutan till en av altandörrarna saknas.

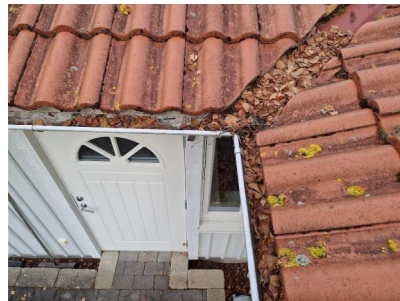
Löv- och skräpansamlingar förekommer i hängrännor och lövsilar.

Eftersom hängrännor är fulla med skräp finns risk för fuktskador på fasad och sockel då vatten kan svämma över.

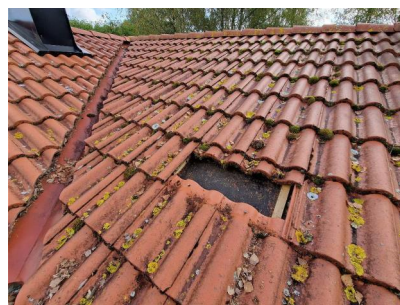
Lav-/moss påväxt förekommer på yttertaket.

Mossa som växer på taket kan leda till att taktäckningen har ett minskat motstånd mot vatteninträning. Detta i sin tur kan leda till fuktskador på träläkt och takkonstruktionen vilket kan resultera i mikrobiella skador (angrepp av mikroorganismer).

För att öka livslängden på taket rekommenderas att mossan tas bort från takpannorna.

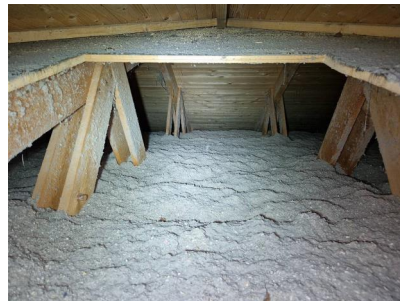
Vindsutrymmet ovanför ursprungsdelens av huset saknar landgångar.

Vindsutrymmet kunde inte besiktas eftersom landgångar saknas.

Vi rekommenderar en kompletterande besiktning när landgång monterats.

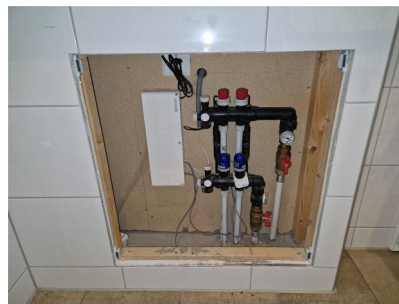
Rörslitsen saknar vattentät botten och skvallerrör.

En rörslits ska ha en vattentät botten och vara försedd med skvallerrör. När det saknas ökar risken för att ett eventuellt läckage inte upptäcks i tid. Det kan leda till fuktskador i omkringliggande konstruktioner.

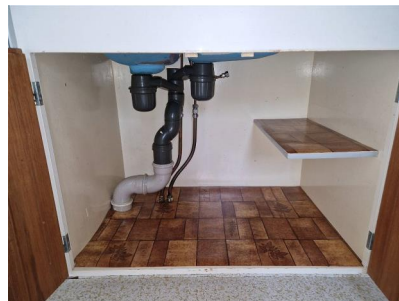
Fuktskydd saknas i diskbänksskåpet.

Utan fuktskydd är det svårt att upptäcka läckage. Vatten kan då tränga in i omkringliggande konstruktioner och orsaka fuktskador.

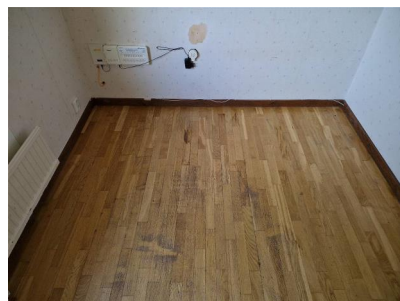
Missfärgningar noterades lokalt på parkettgolvet och väggen åt sydost.

Vid fuktindikering mot missfärgningarna noterades inga förhöjda fuktindikationer.

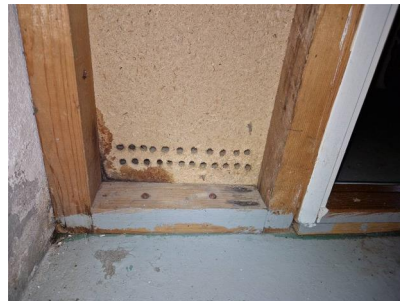
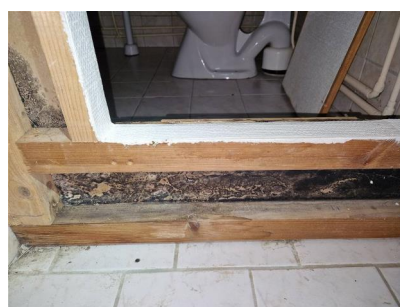
En mikrobiell lukt känns vid inträdet till källaren.  
På källarplan finns det uppreglade väggkonstruktioner av organiskt material mot källarytterväggarna och betongplattan i några utav rummen. Tapeter finns monterat på flertalet inner- och ytterväggar. Mikrobiell påväxt förekommer på enstaka väggar och innertak.

En fuktkvotmätning utfördes i en blottlagd innerväggssyll till matkällaren. Konstruktion består inifrån sett av en oisolerad träregelstomme och träfiberskiva. Syllen är av obehandlat virke och ligger med sin undersida dikt an betongplattan. Vid fuktkvotmätning syllen uppmättes fuktkvoten till >28 %.

Under källartrappan i dusch/wc på källarplan utfördes en fuktkvotmätning i en blottlagd innerväggssyll. Konstruktionen består inifrån sett av en oisolerad träregelstomme, gipsskiva. Syllen är av obehandlat virke och ligger distanserat från betongplattan/klinkergolvet. Vid fuktkvotmätning i syllen uppmättes fuktkvoten till >28 %.

Det finns risk för mikrobiell tillväxt om den relativa fuktigheten (RF) i luften är över 75 %, vilket i gran- och furuvirke motsvarar en fuktkvot (FK) på ca 17 %. Vid en långvarig fuktkvot på >28% finns risk för rötskador.

Det rekommenderas att alla organiska och ångtäta material som finns monterade direkt mot källarväggarna och betongplattan rivs ut. Bakomliggande ytor rengörs noggrant innan man eventuellt återställer med fukt- och luktsäkra konstruktioner.

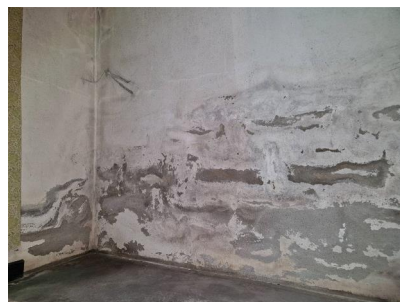
Puts- och färgsläpp finns på källarväggar.

Puts- och färg som släppt från underlaget invändigt på källarytterväggarna är ett tecken på att källarens utvändiga fuktskydd inte längre fungerar tillfredsställande.

För att åtgärda detta måste källarens utvändiga fuktskydd förbättras. Läs Anticimex faktablad om källare för tips och råd.

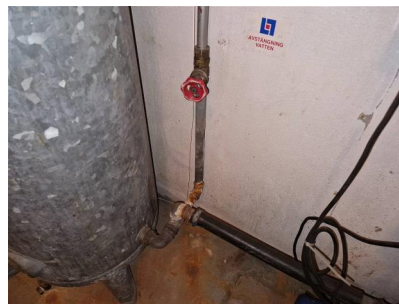
Mindre rostangrepp förekommer lokalt på kopplingar och rör.

Bristerna/skadorna kan leda till fukt- och vattenskador.

Vi rekommenderar att kontakt tas med fackman för vidare kontroll och bedömning av lämpliga åtgärder. Observera att ingen besiktning av dessa system har ingått i uppdraget.
