# Besiktningsprotokoll

Anticimex Överlåtelsebesiktning Nivå 2 i samarbete med Länsförsäkringar  
Fastighetsförmedling

| Fastighetsbeteckning:<br>Tofta 10:4 | |

| Besiktningsdatum:<br>2026-02-20 | Protokollnummer:<br>69555600 |

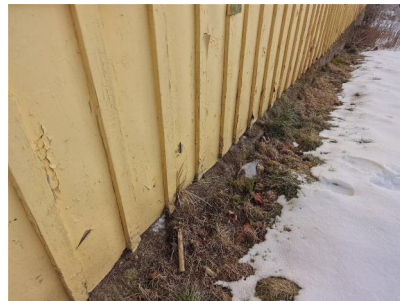
Bitvis står fasaden direkt på sockeln som går utanför fasaden. Det mesta av fasadpanelen är utvändigt beklädd med Masonite och otätheter/rötskador noteras lokalt.

Det rekommenderas att kontakt tas med fackman för kontroll av orsak och omfattning av de skador/brister som noterats samt bedömning av eventuella åtgärder.

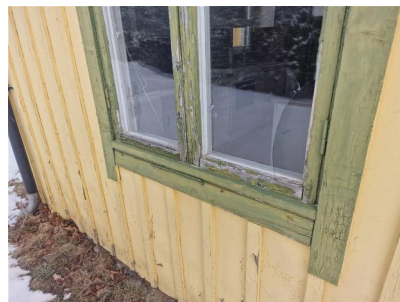
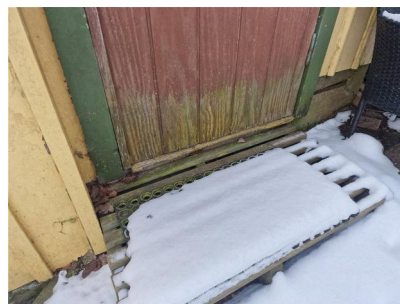
Vissa fönster/dörrar saknar fönster-/tröskelbleck. Torrspäckor, kittsläpp och begynnande rötskador noteras lokalt i fönster samt i ytterdörren till kallentrén.

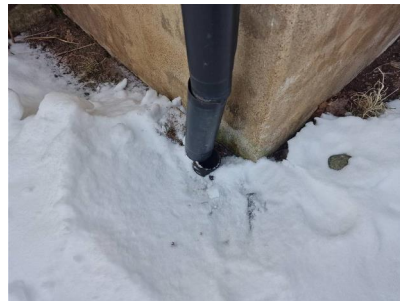
Stuprör åt nordost på tillbyggnadsdelen är bristfälligt anslutet till markledning samt saknar lövsil.  
Stuprör åt sydväst är inte anslutet till markledning.

Stuprör som avslutas intill huset (ovan mark) kan medföra en ökad fuktbelastning på grundmur/sockel som i sin tur kan leda till fuktrelaterade skador.

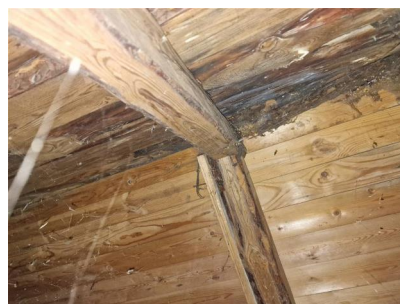
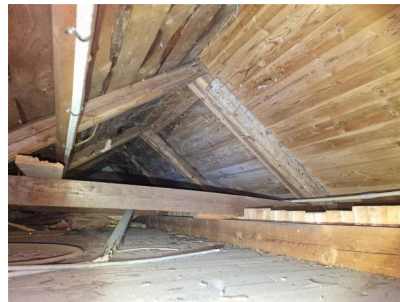
Missfärgningar med förhöjda fuktindikationer samt mikrobiell påväxt noterades lokalt på yttertakens insida.

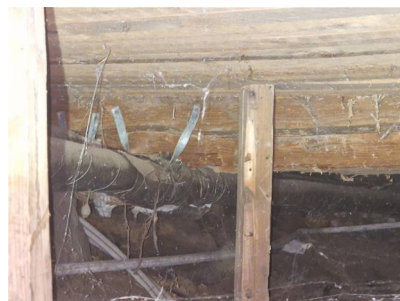
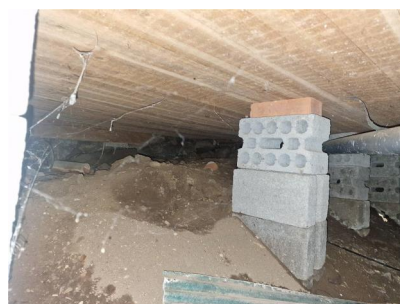
Marken består av fuktig sandjord och en mikrobiell lukt upplevs i grunden. Rikligt med bitvis rötskadat byggsplitt finns på marken. Blindbotten består av brädor och rötskador noterades lokalt i blindbotten och bärlinorna. Delar av grunden är inte tillgänglig för inspektion på grund av låg höjd. Fuktkvoten uppmättes stickprovvis i träkonstruktionerna till mellan 17-20 %.

Det finns risk för mikrobiell tillväxt om den relativa fuktigheten (RF) i luften är över 75 %, vilket i gran-och furuvirke motsvarar en fuktkvot (FK) på ca 17 %.

För att konstatera orsak och omfattning av de skador som noterats i grunden rekommendera att hela grunden görs tillgänglig och att en fördjupad undersökning utförs.

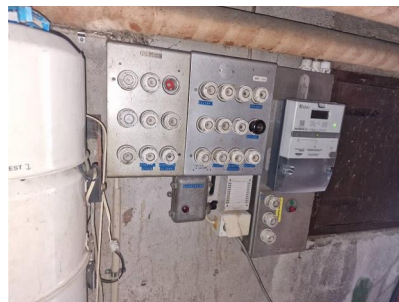
Elanläggningen i huset är äldre.

Äldre elanläggningar och elkablar är en säkerhetsrisk som kan orsaka både personskador och brand.

Kontakta en elektriker för kontroll och åtgärd.

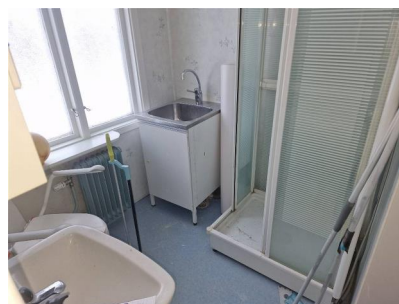
Våtutrymmet har äldre yt-/tätskikt.  
Otäta rörgenomföringar finns i golvet.  
Otätheter finns lokalt i våtrumsmattan.

Utrymmet är äldre och har passerat tiden för sin tekniska livslängd.

Vid fuktindikering i utrymmet noterades inga förhöjda fuktindikationer.

Renovering av utrymmet rekommenderas. Kontakta en behörig våtrumsentreprenör för en renovering. I samband med renoveringen bör omkringliggande konstruktioner kontrolleras för att upptäcka eventuella följdskador.

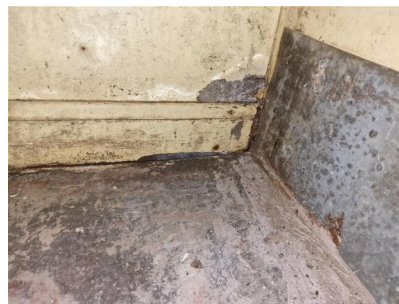
En svag mikrobiell lukt upplevs i utrymmet.

Missfärgningar, mikrobiell påväxt och lokala rötskador noterades och då främst i nederkant av ytterväggarna.

Fuktkvoten uppmättes till över 28 % i golvlisterna.

Risk för mikrobiell tillväxt föreligger om den relativa fuktigheten (RF) i den omgivande luften är över 75 % vilket i gran- och furuvirke motsvarar en fuktkvot (FK) på ca 17 %. Vid en långvarig fuktkvot på >28 % finns risk för rötskador.

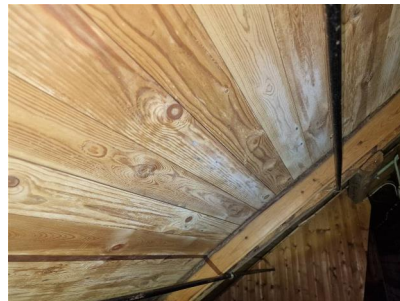
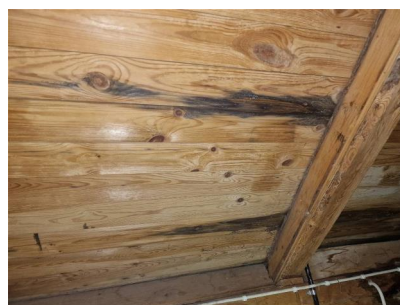
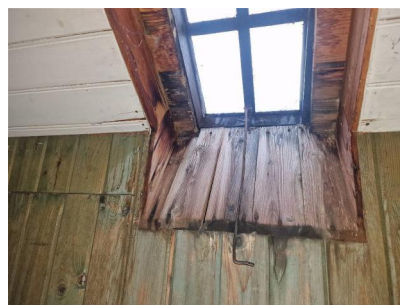
Övre plan har både boutrymmen och vindsutrymmen som oisolerade/ouppvärmade. Mikrobiell påväxt finns lokalt på yttertakets insida och på en del väggar.  
Missfärgningar med lokalt förhöjda fuktindikeringar noteras på underlagstaket och på en del väggar.

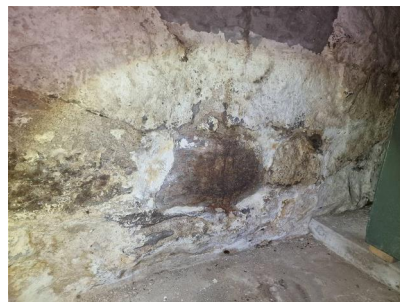
Utvändigt fuktskydd är äldre.  
Puts-/färgsläpp och fuktgenomslag noteras vid väggarna samt  
begynnande rötskador lokalt i innertaken.
