# Besiktningsprotokoll

Anticimex Överlåtelsebesiktning Nivå 2 i samarbete med Länsförsäkringar  
Fastighetsförmedling

| Fastighetsadress:<br>Stamrosstigen 6 | |

| Besiktningsdatum:<br>2025-11-28 | Protokollnummer:<br>69423796 |

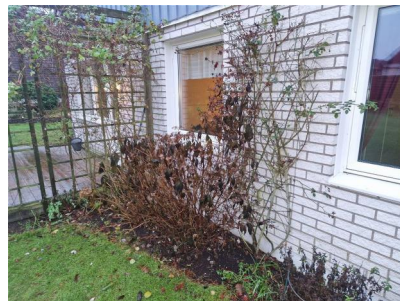
Växter finns lokalt i anslutning till byggnaden.

Området närmast huset rekommenderas att vara fritt från växtlighet.

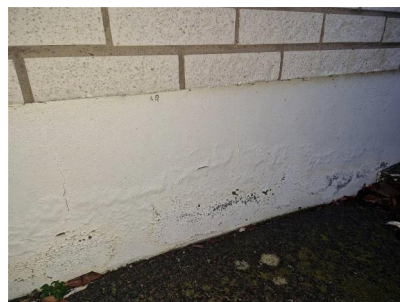
Lokala färgsläpp finns.

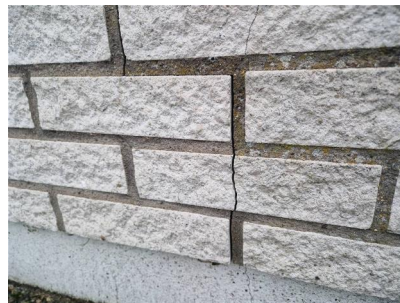
Någon enstaka spricka noterades i stenfasaden.

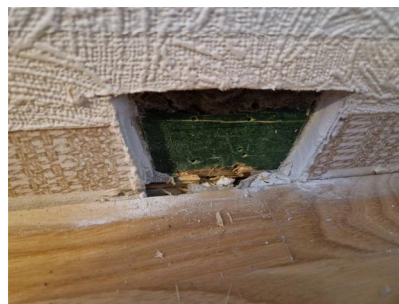
Ett provhål togs upp i nederkant av vardagsrummets yttervägg åt söder.

Syllen är rötskyddsbehandlad med typ grön Cuprinol.

En svag kemisk/mikrobiell lukt upplevdes från provhålet.

Fuktkvoten mättes i syllens nederkant till 15 %.

Ett provhål togs upp i nederkant av vardagsrummets mellanvägg mot sovrum 2.

Mellanväggssyllen är rötskadad med typ grön Cuprinol.

Ingen synlig fuktspärre finns under syllen.

Fuktkvoten mättes i nederkant av syllen till 13 %.

En egenlukt av grön Cuprinol kändes från en bit av syllen.

Det finns risk för mikrobiell tillväxt om den relativa fuktigheten (RF) i luften är över 75 %, vilket i gran- och furuvirke motsvarar en fuktkvot (FK) på ca 17 %.

För att konstatera orsaken till och omfattningen av den avvikande lukt som noterades rekommenderas att en fördjupad undersökning utförs. Observera att rekommendationen gäller hela grundläggningen.

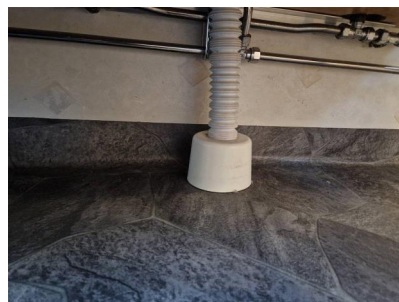
Vid fuktindikering noterades lokalt mattsläpp samt förhöjda fuktindikationer på golvet runt handfatsavloppets genomföring.

För att konstatera orsaken till detta rekommenderas att en fördjupad undersökning utförs.

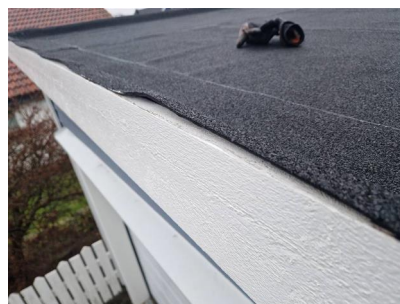
Enstaka rötskador finns i fasaden.

Fönstret är rötskadat.

Hängrännen är lokalt rostig samt vatten ligger kvar i rännan.

Taksarg saknas på taket.

Kontakta fackman för kontroll av underliggande konstruktioner samt för åtgärder.
