# Besiktningsprotokoll

Anticimex Överlåtelsebesiktning Nivå 2 i samarbete med Länsförsäkringar  
Fastighetsförmedling

| Fastighetsadress:<br>Villagatan 38 | |

| Besiktningsdatum:<br>2026-01-12 | Protokollnummer:<br>69492660 |

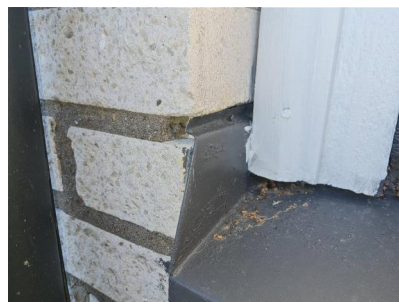
Fasadblecket i hörn åt söder är inte fogat. Se bilden.

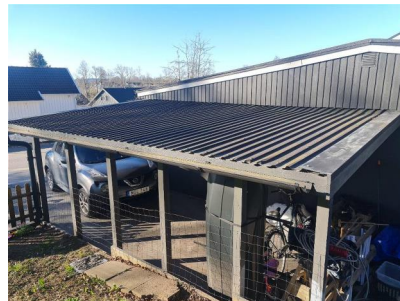
Carportens låglutande tak har fel taktäckning och underlagstak finns inte.

Taktäckningen av korrugerad plåt är inte anpassad till taklutningen. Risk finns för läckage med fuktskador som följd.

Formförändringar finns i plåten.

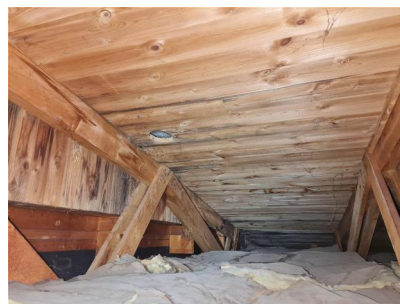
Underlagstaket har lokala fuktfläckar.

Vid stickprovsvis fuktindikering noterades inga förhöjda fuktindikationer.

Fuktfläckar kan bero på olika saker, och kan vara ett tecken på en tidigare eller ett pågående läckage.

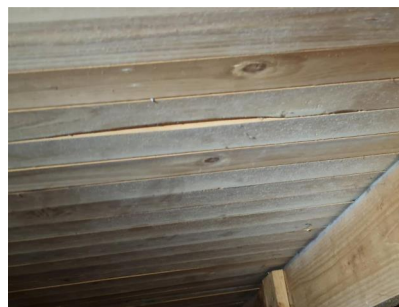
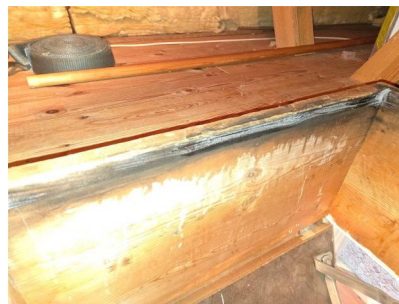
Mikrobiell påväxt finns på underlagstaket.  
Missfärgningar finns i virket runt takluckan.  
Fuktkvoten uppmättes i virket vid takluckan till över 28 %.  
Fuktkvoten uppmättes i underlagstaket till 14 %.

Det finns risk för mikrobiell tillväxt om den relativa fuktigheten i luften är över 75 %, vilket i gran- och furuvirke motsvarar en fuktkvot på cirka 17 %. Vid en långvarig fuktkvot på >28% finns risk för rötskador.

Vindsluckan är inte lufttät.

Vinden tillförs fukt inifrån bostaden. Observera att besiktning av bostadens ventilationssystem inte har ingått i uppdraget.

För att komma tillrätta med detta kan fukttillförseln inifrån bostaden behöva minskas. Det kan göras genom att ventilationen i bostaden förbättras samt att eventuella otätheter i vindsbjälklaget (tak-/väggvinklar, taklucka med mera) tätas. Läs Anticimex faktablad om oppvärmda vindsutrymmen för tips och råd.

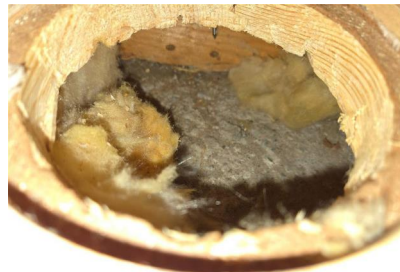
Vid stickprovvis luktkontroll längs golvlister kunde en avvikande/kemisk lukt noteras på ett par ställen.

Golvkonstruktionen är uppbyggd enligt följande underifrån: Grovgjuten betongplatta och träkilar, 70 mm reglar/mineralull, 25 mm golvbrädor, masonit och laminatgolv

Byggspill från då huset byggdes finns mot betongplattan.

Fuktkvoten mättes i en tråkloss mot betongplattan till 18 %.

Mikrobiell påväxt förekommer på byggspill som ligger mot betongplattan.

För att konstatera orsaken till och omfattningen av de fuktrelaterade skador som noterades rekommenderas att en fördjupad undersökning utförs.

Observera att rekommendationen gäller hela bostadens grundläggning/konstruktioner mot mark.

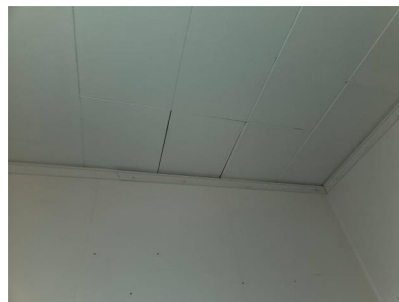
Glipor finns lokalt i taket.

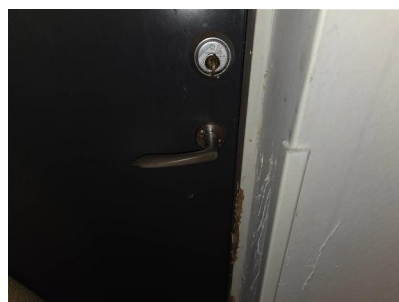
Skador finns i smygen vid ytterdörren.

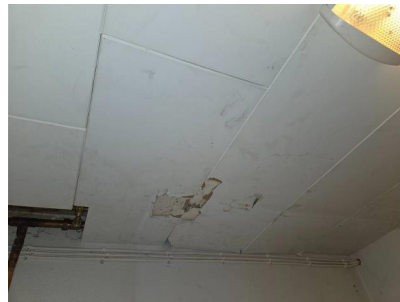
Skador finns lokalt i innertaket.

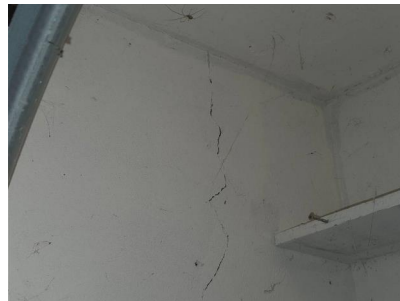
En spricka finns i väggen åt söder.

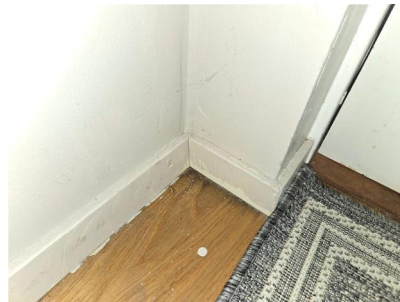
Missfärgningar finns i golvet på båda sidor om dörren.

Inga förhöjda fuktindikationer påvisades.
