# Besiktningssprotokoll

Anticimex Överlåtelsebesiktning Nivå 2 i samarbete med Länsförsäkringar  
Fastighetsförmedling

Fastighetsbeteckning: Källstorp 12:7	
Fastighetsägare: Sigvard Stjärnhult	
Fastighetsadress: Strandabjärsvägen 8	
Postnummer: 43265	Ort: Väröbacka

Besiktningdatum: 2025-02-20	Protokollnummer: 68851556
Temperatur: -5 °C	Väderlek: Sol
Tekniker: Sofia Gunnarsson	
E-post: sofia.gunnarsson@Anticimex.se	
Kontor: Halmstad	
Närvarande: Fastighetsägaren

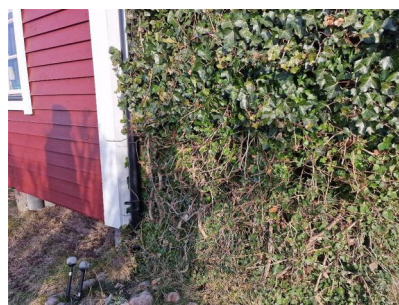
Växter finns lokalt i anslutning till byggnaden.

När det finns rabatter och växter nära byggnaden finns risk att fukt stannar kvar i väggarna. Detta kan i sin tur orsaka invändiga fuktskador. Växternas rötter kan också skada grundmuren och sätta dräneringsledningen ur funktion.

Området närmast huset rekommenderas att vara fritt från växtlighet.

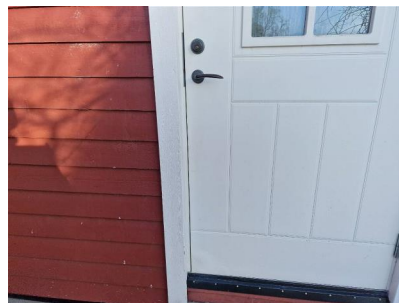
Ytterdörren är något otät och har en mindre formförändring i nederkant.

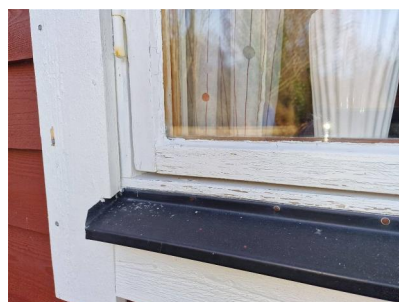
Mindre färgsläpp förekommer på de äldre fönstren.

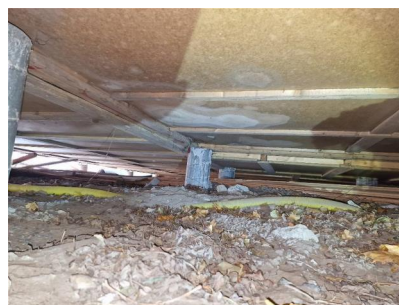
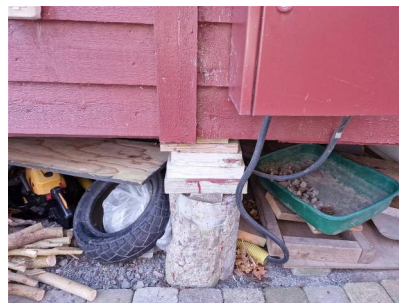
Mikrobiell påväxt finns lokalt på bjälklagets undersida.

Den upptäckta mikrobiella påväxten på bjälklagets undersida indikerar att grunden under delar av året är så pass fuktig att mikroorganismer utvecklas. Detta kan i sin tur leda till rötskador i konstruktionen. För att undvika detta så måste plintgrundens klimat bli torrare.

Brädbitar har lagts på plintarna för att höja upp huset.

Golvet lutar i tillbyggnadens hall och sovrum 1.

Sprickor finns lokalt invändigt över en dörr och under ett fönster samt i taket.

Läs Anticimex faktablad om uteluftsventilerade kryppgrunder för tips och råd. OBS! råden gäller kryppgrunder och kan bara till viss del jämföras med en plintgrund.

Kontakta fackman för att bedöma orsak och omfattning till de brister som påtalats, samt för bedömning av eventuella åtgärder.

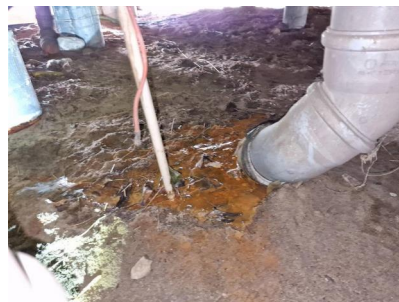
Fritt vatten finns på marken under diskbänkskåpets avlopp.  
I övrigt är marken under huset torr.

Inga förhöjda fuktindikationer påvisades i blindbotten eller inne i diskbänkskåpet.

Kontakta fackman för kontroll av orsak och omfattning samt för bedömning av lämpliga åtgärder.

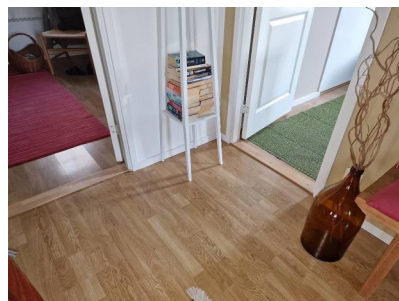
Golvet lutar i hallen mot sovrum 2 samt i sovrum 1 mot förrådet.

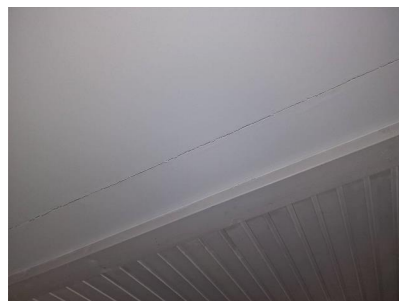
Sprickor finns i taket i hallen, köket, och sovrummen.

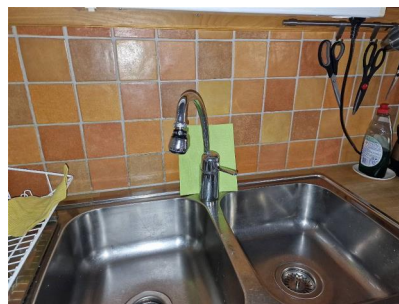
Köksblandaren saknar vridstopp.  
(utloppspipen går att vrida ut över bänkskivan).

Detta kan leda till att vatten rinner ut till omkringliggande konstruktioner med fuktskador som följd.

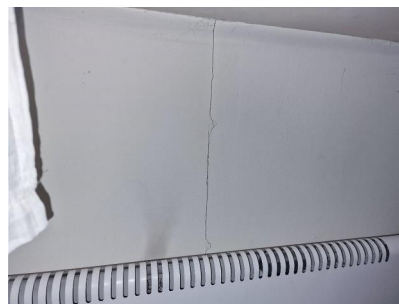
Sprickor finns i väggar under fönster och vid dörr.

Inga förhöjda fuktindikationer påvisades på sprickorna.
