# Besiktningsprotokoll

Anticimex Överlåtelsebesiktning Nivå 2 i samarbete med Länsförsäkringar  
Fastighetsförmedling

| Fastighetsadress:<br>Råhallevägen 15 | |

| Besiktningsdatum:<br>2025-09-02 | Protokollnummer:<br>69231299 |

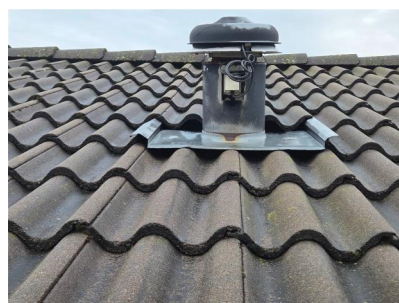
Fläkthuvens nedre plåtbeslag glipar mot takpannorna. Nocktätning finns till synes inte mellannockpannorna och övre pannrader. Rost och färgsläpp noterades från plåtdetaljer.

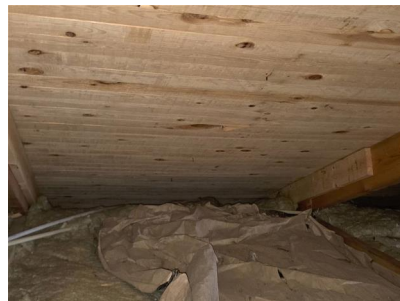
På vinden noterades svag mikrobiell påväxt lokalt på yttertaketets insida, ned mot takfoten.

Den mikrobiella påväxten är troligtvis tecken på att yttertaketets insida kylvad av uteluften.

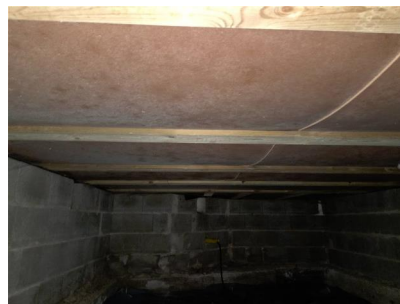
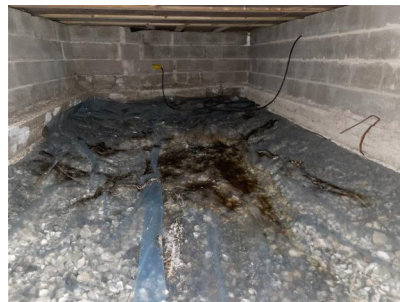
Krypgrunden nås via en utvändig lucka åt nordost. En svag mikrobiell lukt upplevs i grunden. På marken av makadam har en plastfolie placerats. Lokalt finns det mindre vattensamlingar ovanpå plastfolien. Mikrobiell påväxt noterades på blindbotten av masonit och tryckimpregnerade blindbottenläkt. Fuktkvoten mättes i blindbotten till mellan 18-19 %.

Det finns risk för mikrobiell tillväxt om den relativa fuktigheten (RF) i luften är över 75 %, vilket i gran- och furuvirke motsvarar en fuktkvot (FK) på ca 17 %.

Den upptäckta mikrobiella påväxten på bjälklagets undersida indikerar att grunden delar av året är så fuktig att mikroorganismer utvecklas. För att undvika detta så måste grundens klimat bli torrare. Se även bifogat faktablad "Uteluftsventilerade krypgrunder".

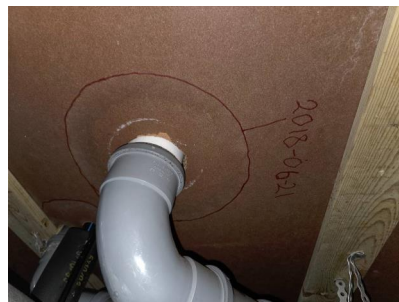
Missfärgningar finns lokalt på blindbotten, främst intill genomföringar. Vid fuktindikering mot missfärgningarna noterades inga förhöjda fuktindikationer. Missfärgningarna bedöms vara äldre.

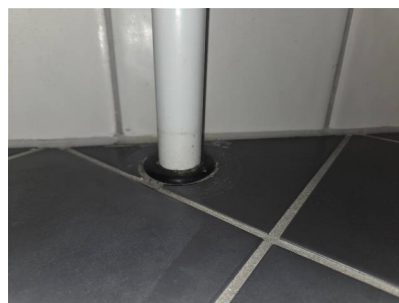
Golvfallet är lokalt bristfälligt utfört utanför duschplatsen. Handfatets anslutningsstos är placerad under/nära golvnivån.

Bristerna medför att vatten kan tränga in i omkringliggande konstruktioner med fuktrelaterade skador som möjlig följd.

Vid fuktindikering som utfördes i utrymmet noterades inga förhöjda fuktindikationer.
