# Besiktningsprotokoll

Anticimex Överlåtelsebesiktning Nivå 2 i samarbete med Länsförsäkringar  
Fastighetsförmedling

| Fastighetsadress:<br>Anemonvägen 4 | |

| Besiktningsdatum:<br>2025-08-25 | Protokollnummer:<br>69220767 |

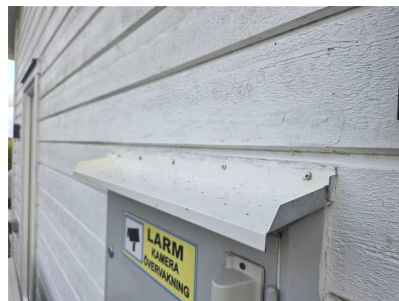
Överblecket till elskåpet är monterat utanpå fasaden och tätad med fogmassa.

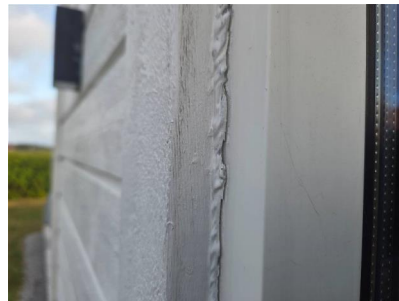
Fogmassan mellan foder och fönstret åt sydväst har delvis spruckit.

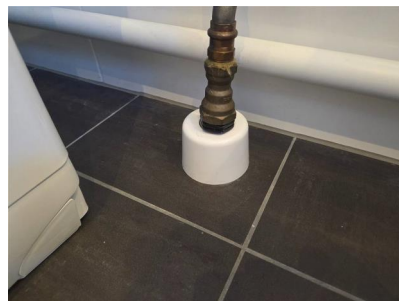
Rör genomföring finns i golvet till inkommande vatten utan genomföringshylsa.

När rör genomföringar finns i golvet utan genomföringshylsa avviker det från då gällande branschregler. Om dessa regler och anvisningar inte följs och en skada inträffar riskerar man att få nedsatt eller utebliven skadeersättning från sitt försäkringsbolag.

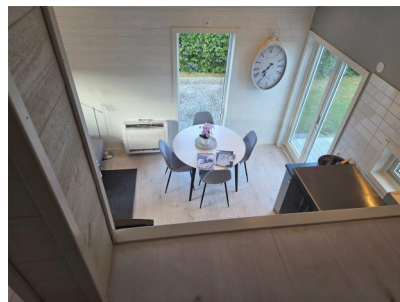
Det finns inget fallskydd till loftvåningen.

Det finns ökad risk för personsador.
