# Besiktningsprotokoll

Anticimex Överlåtelsebesiktning Nivå 2 i samarbete med Länsförsäkringar  
Fastighetsförmedling

| Fastighetsadress:<br>Sörlunda 5 | |

| Besiktningsdatum:<br>2025-08-20 | Protokollnummer:<br>69153920 |

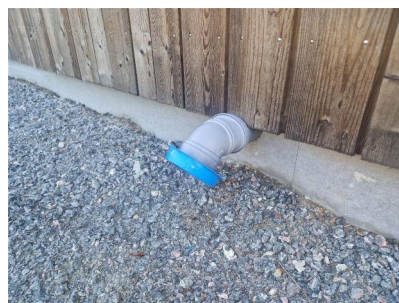
I sockeln utanför dusch/wc sticker ett avloppsrör ut.  
Enligt fackmannen som fastighetsägaren kontaktade i samband med besiktningen ska detta utgöra avloppsluftningen.

Kontakta fackman för kontroll samt för bedömning av lämpliga åtgärder.

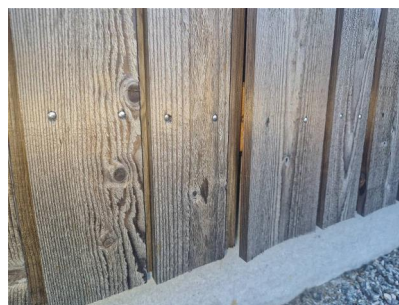
En del panelbrädor har vridit sig så att glipor uppstår i fasaden.

Risk finns att vatten kan tränga in och orsaka fuktrelaterade skador på bakomliggande konstruktioner.

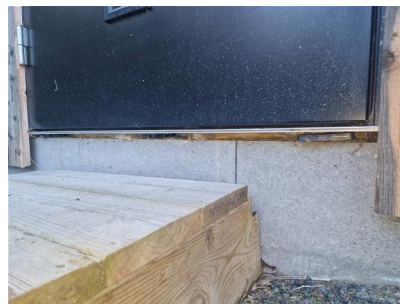
Tröskelbleck saknas under entrédörren.

Avsaknad av tröskelbleck medför att det finns risk för att vatten kan rinna in och orsaka fuktskador på tröskel och/eller i kringliggande vägg och bjälklag.

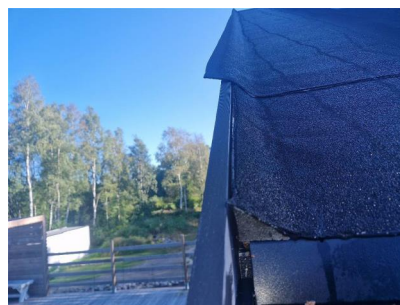
Vindskivplåtar saknas.

Risk finns att vatten kan tränga in och orsaka fuktrelaterade skador på underliggande konstruktioner.

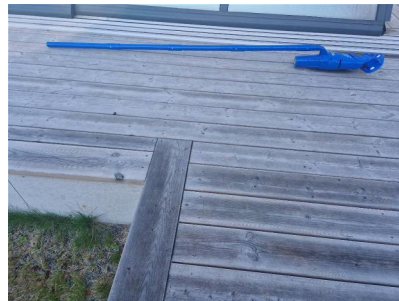
En trallbräda sviktar.

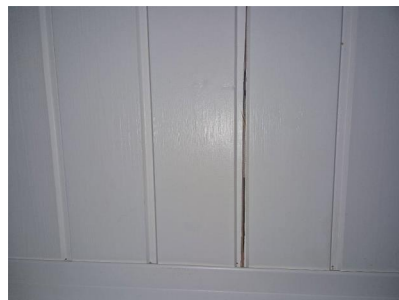
På några ställen har den invändiga träpanelen spruckit.

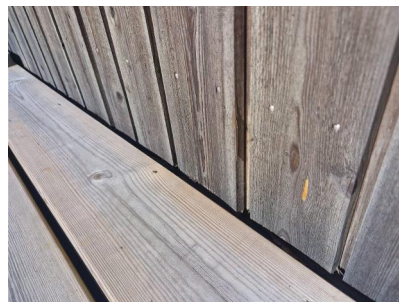
Mindre formförändringar finns i fasadpanelen.

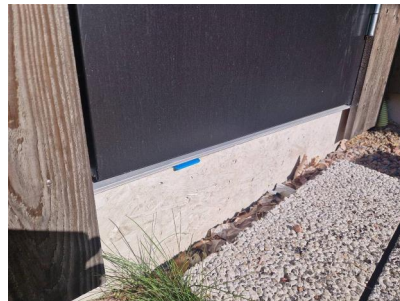
Tröskelbleck saknas under dörr till utvändiga förrådet.

Avsaknad av tröskelbleck medför att det finns risk för att vatten kan rinna in och orsaka fuktskador på tröskel och/eller i kringliggande vägg och bjälklag.

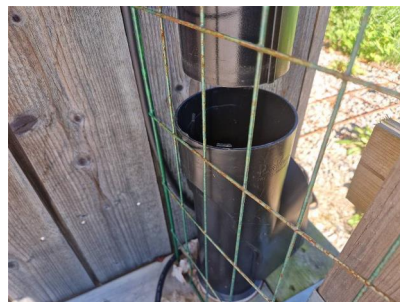
Stupröret åt nordost är bristfälligt anslutet till markledning.

Stuprör som är bristfälligt anslutet kan medföra en ökad fuktbelastning på grundmur/sockel som i sin tur kan leda till fuktrelaterade skador.

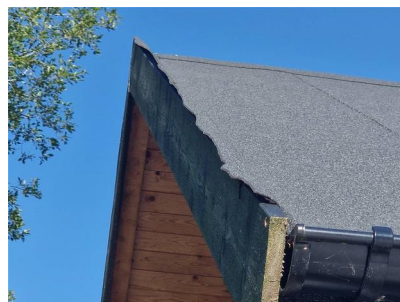
Vindskivplåtar saknas.

Risk finns att vatten kan tränga in och orsaka fuktrelaterade skador på underliggande konstruktioner.

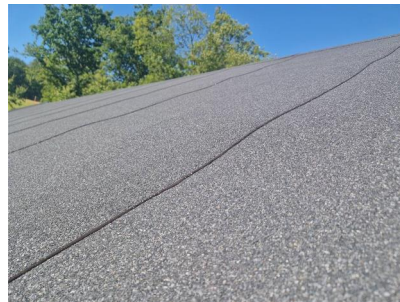
Taket buktar lokalt.

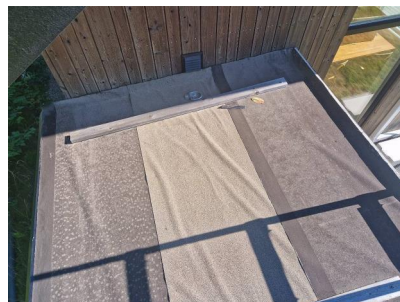
På taket ovan det utvändiga förrådet/poolrummet finns endast underlagspappen, ingen ytpapp har lagts på taket.

Kontakta fackman för kontroll av underliggande konstruktioner samt för bedömning av lämpliga åtgärder.
