# Besiktningsprotokoll

Anticimex Överlåtelsebesiktning Nivå 2 i samarbete med Länsförsäkringar  
Fastighetsförmedling

| Fastighetsadress:<br>Klörevägen 5 | |

| Besiktningsdatum:<br>2025-08-11 | Protokollnummer:<br>69190579 |

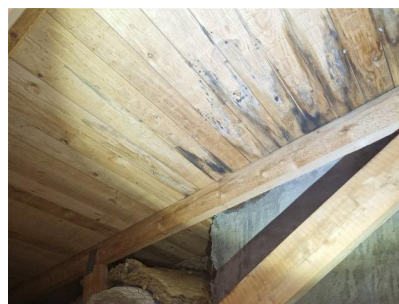
Ytliga missfärgningar finns på yttertakets insida intill skorstenen. Fuktindikering utfördes mot missfärgningarna utan anmärkning och dessa anses vara äldre.

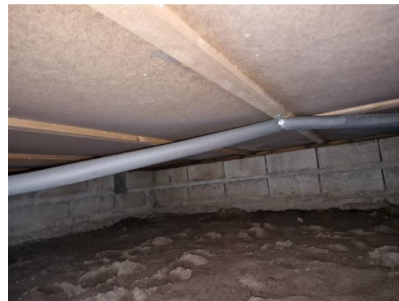
Vid inträde till krypgrunden upplevs en svag kemisk/mikrobiell lukt.

Marken består av sand som till stora delar är fuktig. Grundmurarna är av betonghålstén och blindbotten täcks med 6 mm träfiberskivor och träläkt. Bitvis noteras mikrobiell påväxt på blindbottensskivorna. Syllen är tillsynes av tryckimpregnerat virke. Fuktkvoten uppmättes i blindbotten till över 28 %.

Det finns risk för mikrobiell tillväxt om den relativa fuktigheten (RF) i luften är över 75 %, vilket i gran- och furuvirke motsvarar en fuktkvot (FK) på ca 17 %.

För att utreda de skador som finns samt det förhöjda uppmätta fuktvärdet, rekommenderas att en fördjupad undersökning utförs.

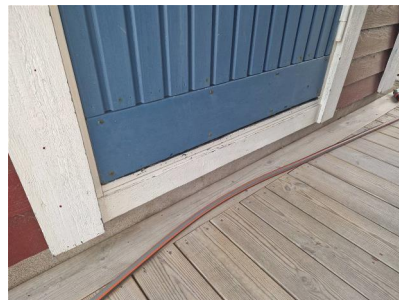
Tröskelbleck saknas under dörr.

Avsaknad av tröskelbleck medför att det finns risk för att vatten kan rinna in och orsaka fuktskador på tröskel och/eller i kringliggande vägg och bjälklag.
