# Besiktningsprotokoll

Anticimex Överlåtelsebesiktning Nivå 2 i samarbete med Länsförsäkringar  
Fastighetsförmedling

| Fastighetsadress:<br>Stamnared 201 | |

| Besiktningsdatum:<br>2025-03-10 | Protokollnummer:<br>68880301 |

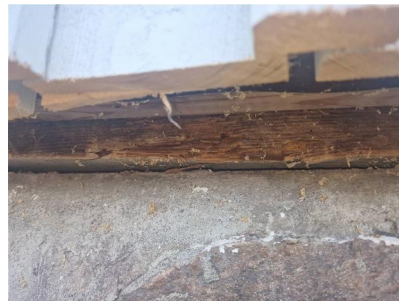
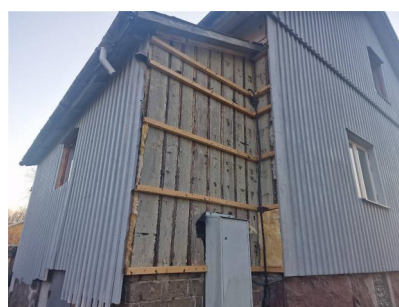
Bitvis ligger ytterväggssylen blottlagd där förhöjda fuktvärden samt rötskador noterades.

På några ställen är fasadpanelen inte komplett.

Fuktkvoten i den blottlagda sylen uppmättes till mellan 20-23 %.

Risk för mikrobiell tillväxt föreligger om den relativa fuktigheten (RF) i den omgivande luften är över 75 % vilket i gran- och furuvirke motsvarar en fuktkvot (FK) på ca 17 %. Vid en långvarig fuktkvot på >28 % finns risk för rötskador.

Det rekommenderas att kontakt tas med fackman för kontroll av orsak och omfattning av de skador/brister som noterats samt bedömning av eventuella åtgärder.

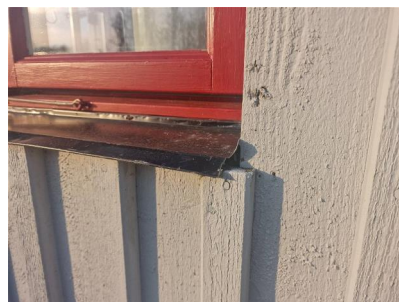
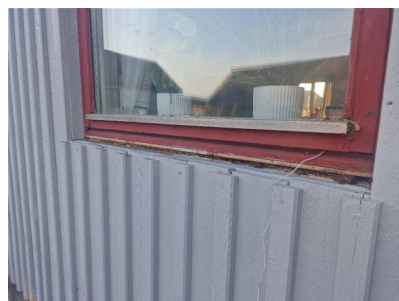
Flertalet fönsterbleck är bristfälligt monterade alternativt saknas. Smygbrädor saknas till vindsfönster åt öster.

Ytterdörr åt söder har inget tröskelbleck samt är i behov av målning/underhåll.

Bristerna medför att vatten kan tränga ner i bakomliggande konstruktioner med fuktrelaterade skador som möjlig följd.

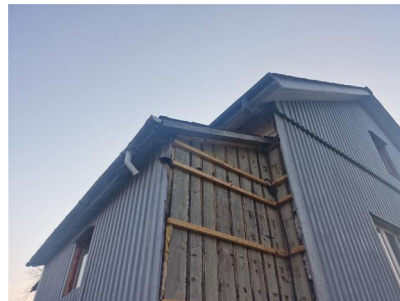
Vissa stuprör är bristfälligt/inte anslutna till markledning alternativt saknas.

Hängrännor finns inte till plåttak åt söder.

Skräpsamlingar finns lokalt i hängrännor.

Stuprör har inga lövsilar.

Bristerna kan medföra en ökad fuktbelastning på fasad och sockel med fuktrelaterade skador som möjlig följd.

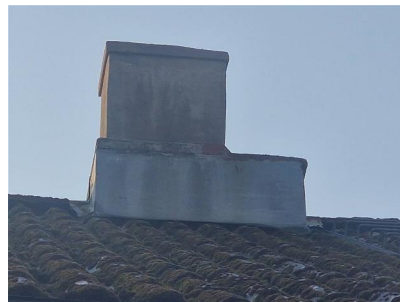
Yttertaket är äldre och i behov av renovering.

Mosspåväxt noterades lokalt på taket.

Skorstenens nedre plåtbeslag följer inte takpannornas profilering.

Skorstenen har inget väderskydd.

Taket är äldre och har passerat tiden för sin tekniska livslängd.

Renovering av yttertaket rekommenderas. Kontakta en takentreprenör för en renovering. I samband med renoveringen bör omkringliggande konstruktioner kontrolleras för att upptäcka eventuella följdskador.

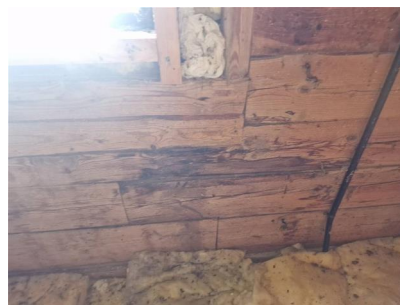
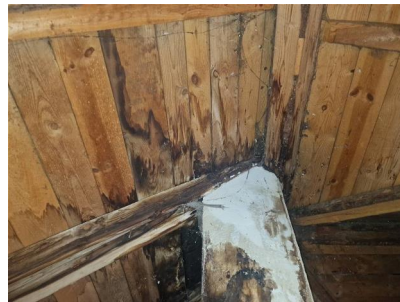
Missfärgningar med förhöjda fuktindikationer noterades lokalt på underlagstaket samt att en mikrobiell lukt upplevs i utrymmet.

Det rekommenderas att kontakt tas med fackman för kontroll av orsak och omfattning av de skador/brister som noterats samt bedömning av eventuella åtgärder.

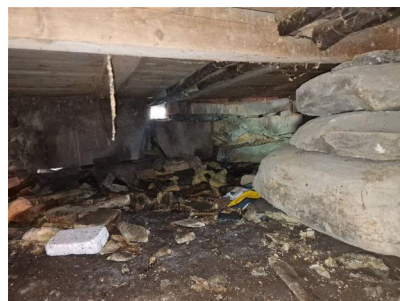
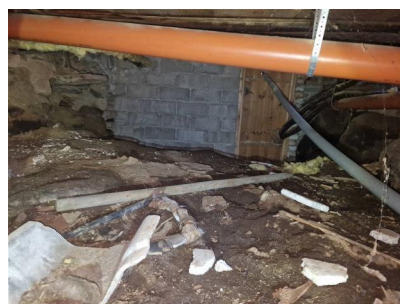
Torpargrunden nås via en utvändig lucka i sockeln åt nordost.

Marken består av jord och sten samt en del byggsplill av organiskt material finns på marken. Stöttor/plintar av organiskt material står mot marken utan underliggande fuktspärr. Grundmurarna är av natursten och betonghålstén. Blindbotten består av obehandlat virke. Syllar är av obehandlat virke och det noterades ingen underliggande fuktspärr. Ett rostangripet avloppsrör finns i utrymmet. Vid stickprovsvis fuktkvotsmätning i träkonstruktionerna uppmättes fuktkvoten till mellan 19-21 %.

Risk för mikrobiell tillväxt föreligger om den relativa fuktigheten (RF) i den omgivande luften är över 75 % vilket i gran- och furuvirke motsvarar en fuktkvot (FK) på ca 17 %. Vid en långvarig fuktkvot på >28 % finns risk för rötskador.

För att kontrollera orsaken till och omfattningen av de skador/brister som noterats rekommenderas att en fördjupad undersökning utförs.

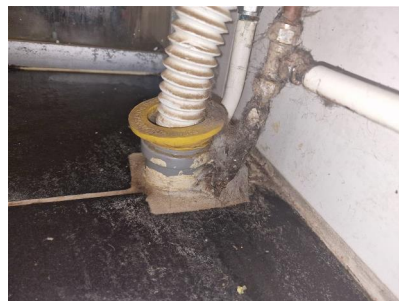
Det finns ingen klämring och till synes inget anslutet tätskikt i golvbrunnen.  
Rörgenomföringar finns i golvet.  
Golvet utanför duschplatsen saknar avrinning till golvbrunnen på grund av den täta duschväggen.

Vid fuktindikering i utrymmet noterades inga förhöjda fuktindikationer.

Det rekommenderas att kontakt tas med fackman för kontroll av orsak och omfattning av de skador/brister som noterats samt bedömning av eventuella åtgärder.

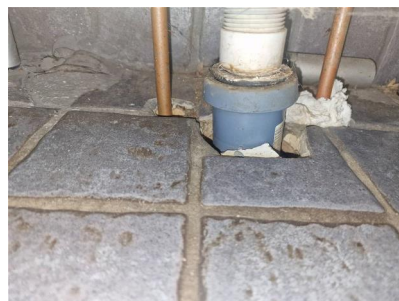
Otäta rör genomföringar finns i golvet.

Bristerna medför en ökad risk att vatten kan tränga in i omkringliggande konstruktioner med fuktrelaterade skador som möjlig följd.

Vid fuktindikering i utrymmet noterades inga förhöjda fuktindikationer.

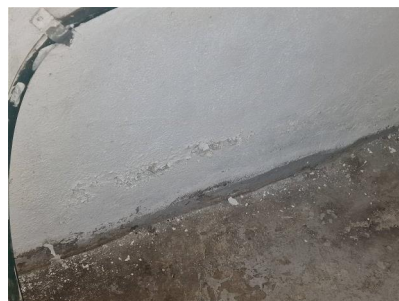
Utvändigt fuktskydd är äldre och enstaka puts-/färgsläpp noterades.

Eftersom källarens utvändiga fuktskydd (dagvattenssystem, dräneringssystem samt källarytterväggarnas utvändiga fuktskydd) är äldre, så kan systemet ha nedsatt funktion. Detta ökar risken för invändiga fuktskador i källaren.
