# Besiktningsprotokoll

Anticimex Överlåtelsebesiktning Nivå 2 i samarbete med Länsförsäkringar  
Fastighetsförmedling

| Fastighetsadress:<br>Valinge By 20 | |

| Besiktningsdatum:<br>2025-02-17 | Protokollnummer:<br>68845045 |

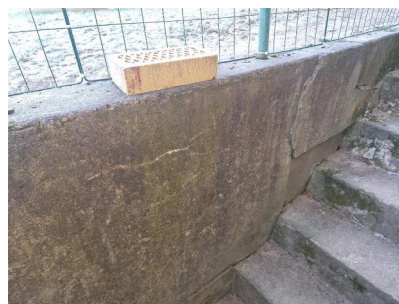
Källartrappans mur har sättningar och lutar inåt.

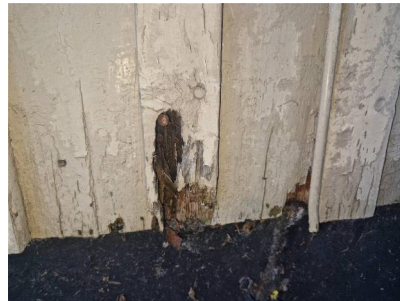
Rötskador finns i fasaden och lokalt även i bakomliggande konstruktion. På ett par ställen finns bubblor i färgen.

Kontakta fackman för kontroll av orsak och omfattning samt för bedömning av lämpliga åtgärder.

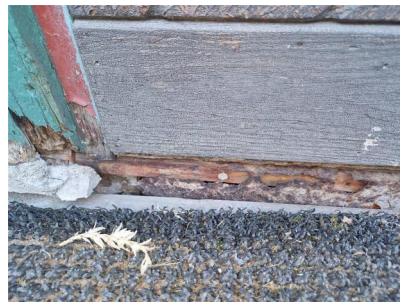
Entrédörrens tröskelbleck har rostat sönder.

Risk finns att vatten kan tränga in och orsaka fuktrelaterade skador på bakomliggande konstruktion.

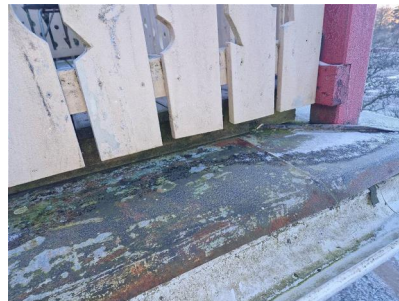
Taket under trallgolvet består av bandtäckt plåt och kunde endast besiktas i ytterkanterna då trallen döljer takets yta. Plåttaket har rostangrepp.

Vi rekommenderas att trätrallen demonteras så att en kompletterande besiktning kan utföras.

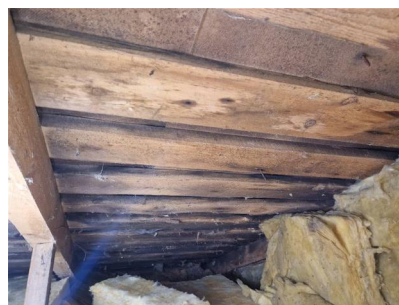
Luckan till vinden är inte lufttät. Missfärgningar och mikrobiell påväxt finns på underlagstaket av masonitskivor och brädor. Fuktkvoten mättes stickprovsvis till mellan 13-15 %. Det finns risk för mikrobiell tillväxt om den relativa fuktigheten (RF) i luften är över 75 %, vilket i gran- och furuvirke motsvarar en fuktkvot (FK) på ca 17 %.

Kontakta fackman för kontroll samt för bedömning av lämpliga åtgärder.

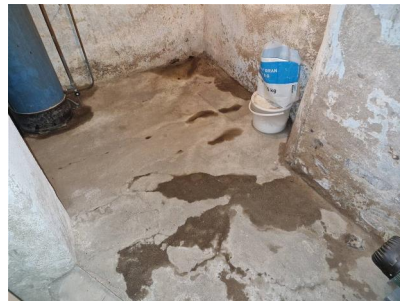
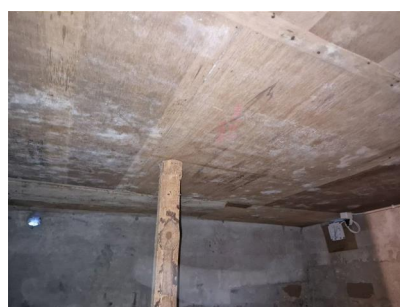
Utvändiga fuktskyddet är omgjort 2023.  
Fuktfläckar finns i betonggolvet på några ställen som enligt fastighetsägaren beror på att betonggolvet på vissa ställen är gjutet mot berget.

Angrepp av träskadeinsekter och mikrobiell påväxt finns på trädetaljer i källaren.

Fuktkvoten mättes stickprovsvis i innertaket till 15 %. Det finns risk för mikrobiell tillväxt om den relativa fuktigheten (RF) i luften är över 75 %, vilket i gran- och furuvirke motsvarar en fuktkvot (FK) på ca 17 %.

För att konstatera orsaken till och omfattningen av de fuktrelaterade skador som noterades rekommenderas att en fördjupad undersökning utförs.

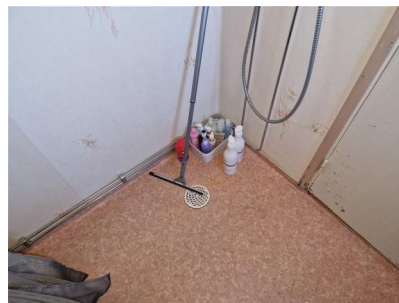
Våtutrymmet har äldre yt-/tätskikt och golvbrunn. Dörren är placerad nära duschplatsen.

Bristerna medfört en ökad risk att vatten tränger igenom ytskiktet/tätskiktet med vattenskador i omkringliggande konstruktioner som följd.

Fuktindikering utfördes i utrymmet utan anmärkning.

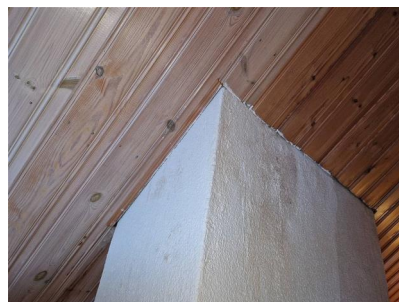
Missfärgningar finns mellan isolerfönstrens glastrutor.

Missfärgningar finns på skorstensmuren.  
Fuktindikering utfördes på missfärgningarna utan anmärkning.

Enligt säljarens uppgifter beror missfärgningarna på ett gammalt läckage som åtgärdats.

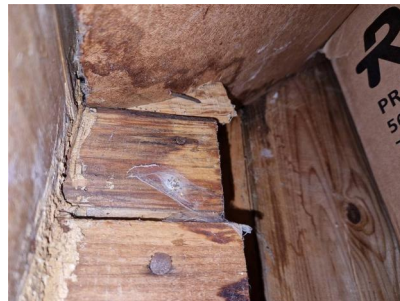
Lokala missfärgningar noterades på ett par ställen i tak-/väggvinkeln.  
Något förhöjda fuktvärden noterades på en missfärgning.

Kontakta fackman för kontroll samt för bedömning av lämpliga åtgärder.
