# Besiktningsprotokoll

Anticimex Överlåtelsebesiktning Nivå 2 i samarbete med Länsförsäkringar  
Fastighetsförmedling

| Fastighetsadress:<br>Kärre 16 | |

| Besiktningsdatum:<br>2025-05-26 | Protokollnummer:<br>69021433 |

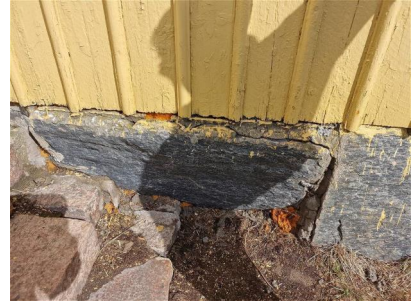
En sten åt söder har lämnat sin position.

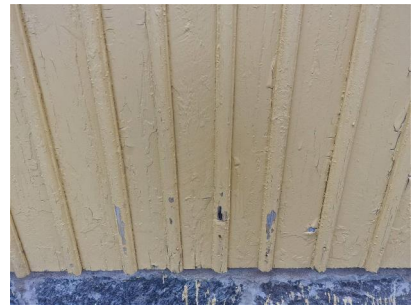
Torrspäckor, färgsläpp och begynnande rötskador finns i fasaden.

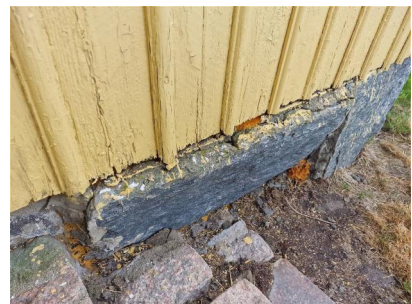
Fasaden ligger mot grundmuren av natursten.

Detta innebär risk för att fasaden fuktas upp.

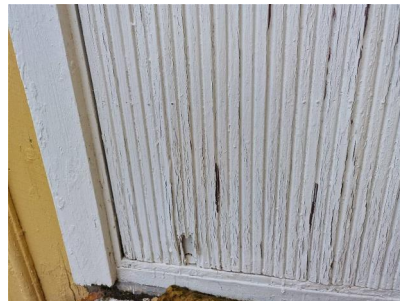
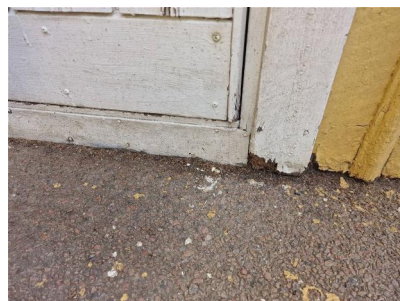
Formförändrad beklädnad och färgsläpp finns på verandadörren och entrédörren.

Verandadörren går ej att öppna då nyckel saknas.

Rötskador finns i foderbrädor.

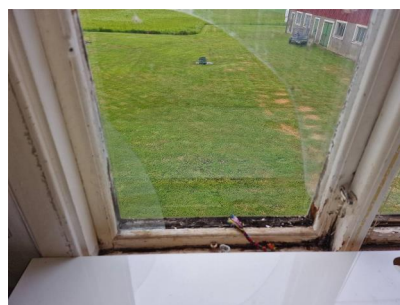
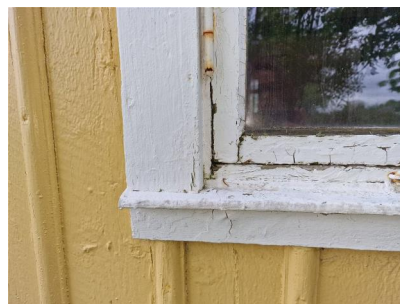
Trasiga glas finns i flera av fönstren åt söder.

Kittssläpp förekommer.

Vissa fönster har missfärgningar och fuktskador i karmarna.

Begynnande rötskador finns i vissa fönsters nedre karmar.

Kontakta fackman för kontroll av orsak och omfattning samt för bedömning av lämpliga åtgärder.

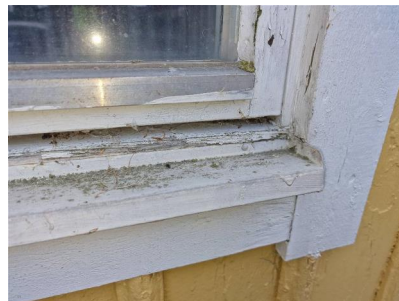
Fönsterbleck lutar fel i kökets fönster åt väster.

Eftersom fönsterblecken lutar åt fel håll finns risk att vatten rinner in i väggen vilket i sin tur kan leda till fuktskador i väggkonstruktionen.

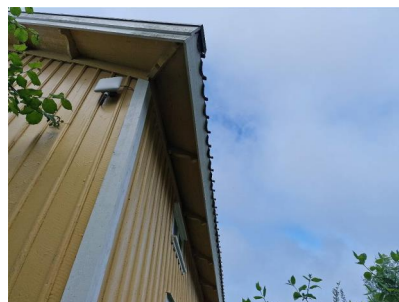
Hängränna saknas åt norr.

När hängrännor saknas utsätts fasad och grund för ökad fuktbelastning, vilket i sin tur kan leda till fuktskador i bakomliggande konstruktioner.

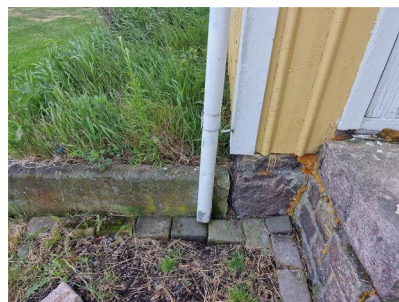
Stuprör är inte anslutet till markledning.

Stuprör som inte är anslutet till markledning kan medföra en ökad fuktbelastning på grundmur/sockel som i sin tur kan leda till fuktrelaterade skador.

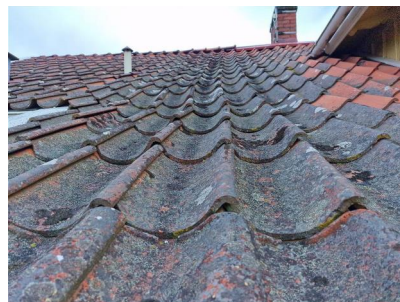
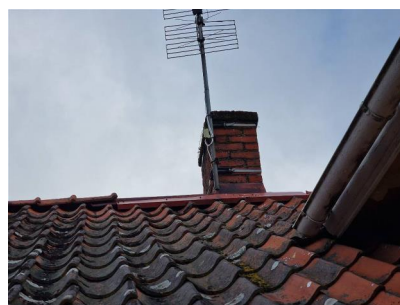
Yttertak och papp är från 1930-talet.

Nockpannorna har delvis lämnat sin position.

Taket är äldre och har passerat tiden för sin tekniska livslängd. Renovering av yttertaket rekommenderas. Kontakta en takentreprenör för en renovering. I samband med renoveringen bör omkringliggande konstruktioner kontrolleras för att upptäcka eventuella följdskador.

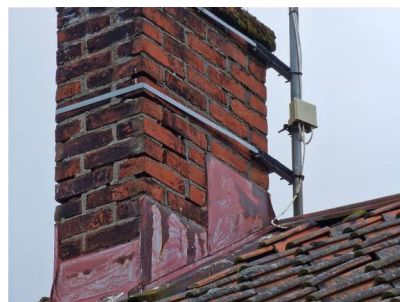
Fogsläpp finns från skorstenen.

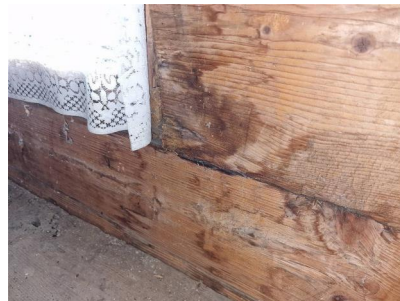
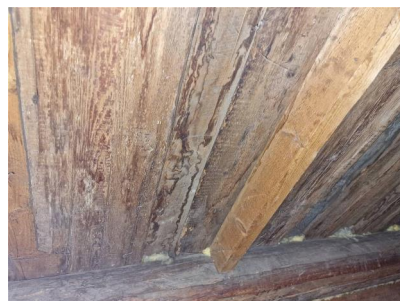
Missfärgningar finns på väggen och tak på sidovindarna åt söder.

Vid fuktindikering på missfärgningarna kunde inga förhöjda indikationer påvisas.

Missfärgningar kan bero på olika saker och kan vara ett tecken på en tidigare eller en pågående fuktskada.

Vi rekommenderar en fördjupad undersökning för att bedöma orsak och omfattning.

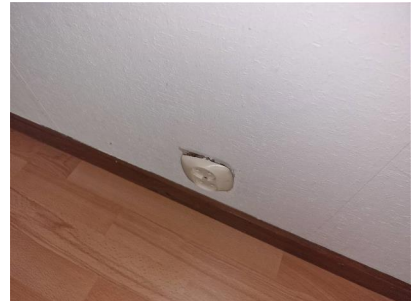
Lösa eluttag förekommer.

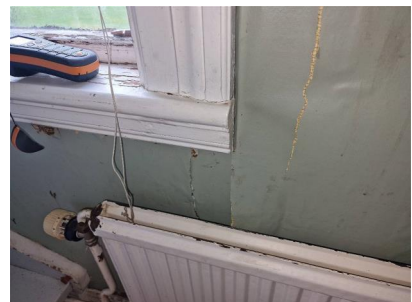
Tapetsläpp och sprickor finns på väggar.

Inga förhöjda fuktindikationer påvisades.

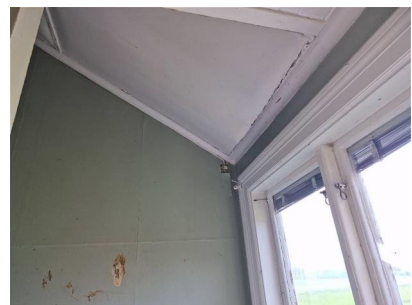
Taket har tidigare läckt över trappan mot övervåningen. Där hänger innertaket ned. Läckan har tätats utifrån av fastighetsägaren. Marken i torpargrunden består av jord. Vid renovering av dusch/toalett kunde man se att bärlinor vilar på stenar i grunden.

Taket hänger ned.

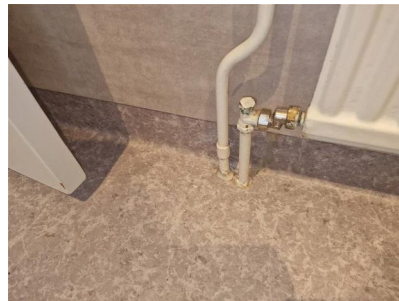
Rör genomföring finns i golv.

Rör genomföringar i golv medför en ökad risk för att vatten tränger ner i omkringliggande konstruktioner och orsakar fuktskador. Försäkringsbolagen ställer krav på arbetsutförande och hänvisar till fackmässigt utförande. Fackmässigt utförande innebär att arbetet ska utföras enligt gällande branschregler samt monteringsanvisningar för samtliga material. Följs inte detta riskerar man få nedsättning eller i sämsta fall helt utebliven skadeersättning, vid en skada.

Vid fuktindikering i utrymmet kunde inga förhöjda indikationer påvisas.

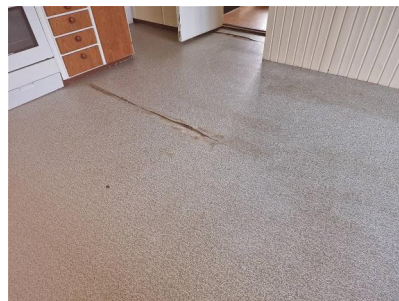
Sprickor/skador finns i golv.

Vid fuktindikering i utrymmet kunde inga förhöjda indikationer påvisas.

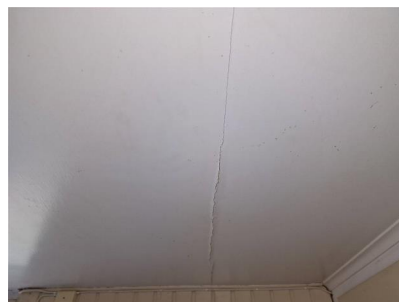
Sprickor finns i taket.

Vid fuktindikering i utrymmet kunde inga förhöjda indikationer påvisas.

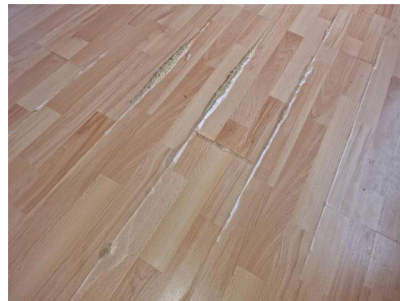
Formförändringar finns i golvet.

Inga förhöjda fuktindikationer påvisades.

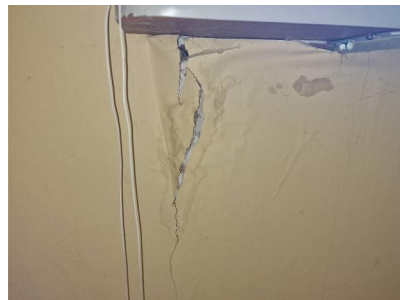
Väggen har fuktskador.

Förhöjda fuktindikationer påvisades.

Den synliga fuktflecken tyder på att vatten har runnit in på grund av otätheter.

Vi rekommenderar en fördjupad undersökning för att bedöma orsak och omfattning.

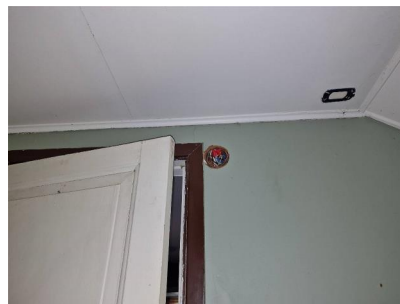
Dolslock saknas.

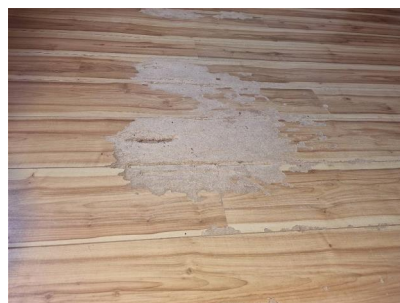
Golvet är skadat.

Vid fuktindikering i utrymmet kunde inga förhöjda indikationer påvisas.

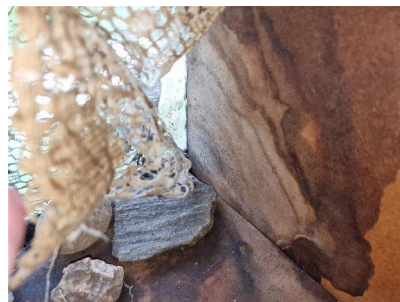
Missfärgningar finns i fönstersmygen.

Vid fuktindikering i utrymmet kunde inga förhöjda indikationer påvisas.

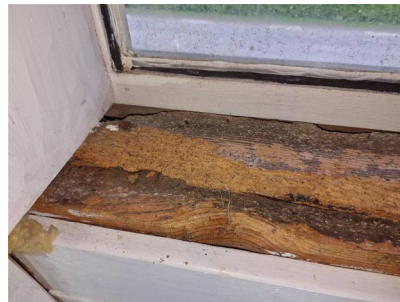
Spår av träskadeinsekter finns i fönsterkarmen.

Fuktkvoten uppmättes till 18 % i virket.

Det finns risk för mikrobiell tillväxt om den relativa fuktigheten i luften är över 75 %, vilket i gran- och furuvirke motsvarar en fuktkvot på cirka 17 %.

Kontakta fackman för kontroll av orsak och omfattning samt för bedömning av lämpliga åtgärder.

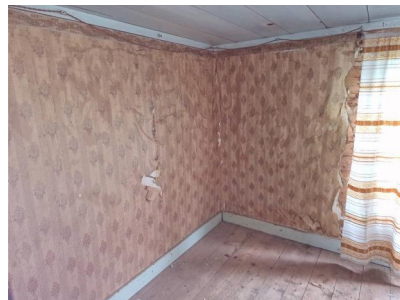
Tapetsläpp förekommer.

Vid fuktindikering i utrymmet kunde inga förhöjda indikationer påvisas.

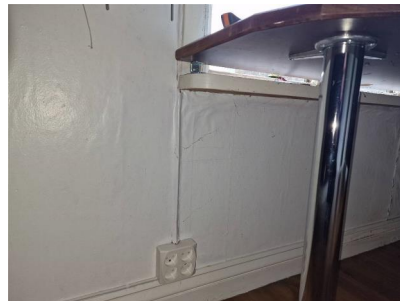
Missfärgningar och tapetsläpp finns under fönster.

Vid fuktindikering på missfärgningarna kunde förhöjda indikationer påvisas.

Det rekommenderas att kontakt tas med fackman för kontroll av orsak till och omfattning av de missfärgningar som noterats samt för bedömning av eventuella åtgärder.
