# Besiktningsprotokoll

Anticimex Överlåtelsebesiktning Nivå 2 i samarbete med Länsförsäkringar  
Fastighetsförmedling

| Fastighetsadress:<br>Klastorps by 61 | |

| Besiktningsdatum:<br>2025-09-04 | Protokollnummer:<br>69245317 |

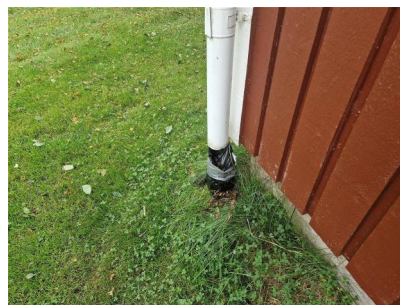
Stuprör åt nordost är inte/bristfälligt anslutna till markledning.

Stuprör som inte är anslutet till markledning kan medföra en ökad fuktbelastning på grundmur/sockel som i sin tur kan leda till fuktrelaterade skador.

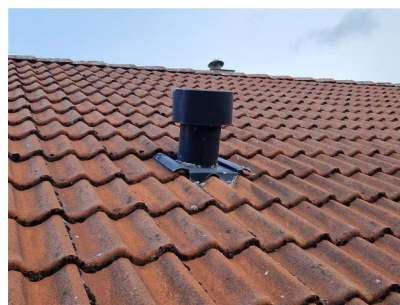
Underlagstaket består av träfiberskivor.

Otätheter finns mellan huvplåtar och takpannor.

Eftersom underlagstaket består av träfiberskivor utan yttre täckning av papp under takbeklädnaden, finns risk vid ogynnsam väderlek att regnvatten/snö tränger in i skivskarvar med läckage på vindsutrymmet som följd. Med tiden kan även träfiberskivorna drabbas av fuktskador.

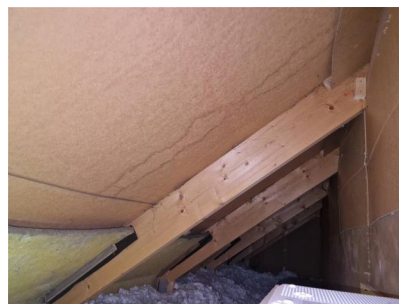
Lokalt noteras en ytlig missfärgning på yttertaketets insida. Fuktindikering utfördes mot missfärgningen utan anmärkning.

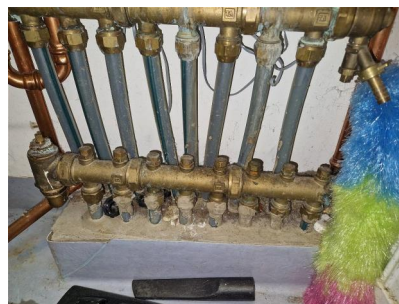
Tätskikt saknas på de uppbyggda klackarna. Vid fuktindikering som utfördes i utrymmet påvisades inga förhöjda fuktindikationer.

Vid eventuellt läckage ökar risken för fuktrelaterade skador i omkringliggande konstruktioner.

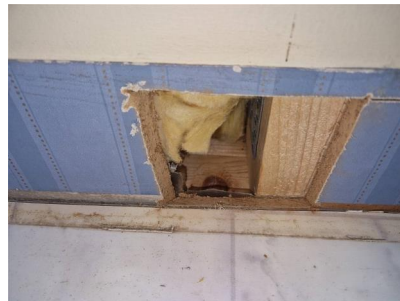
Ett 10x7 cm hål sågades upp i ytterväggens nederkant åt söder i sovrum 1. Syllen som är av obehandlat virke ligger monterad under betongplattans ovkant och det är oklart om underliggande fuktspärre finns. Fuktkvoten mättes i syllen till 11 %. Ingen avvikande lukt känns från provhålet.

Ett 10x7 cm hål sågades upp i nederkant av innerväggen mot hallen i sovrum 1. Syllen är av obehandlat virke och det är oklart om underliggande fuktspärre finns. Fuktkvoten mättes i syllen till 11 %.

Det finns risk för mikrobiell tillväxt om den relativa fuktigheten (RF) i luften är över 75 %, vilket i gran- och furuvirke motsvarar en fuktkvot (FK) på ca 17 %.

Golvkonstruktionen samt eventuella väggsyllar riskerar att drabbas av fuktskador på grund av naturlig fuktpåverkan om fuktskyddet är bristfälligt utfört alternativt saknas. Fuktvandring kan ske från marken genom betongen till organiskt material genom så kallad kapillärsugning och diffusion, vilket kan leda till skador med lukt av mikrobiell karaktär. Om golvkonstruktion och syllar är tryckimpregnerade kan även en kemisk lukt förekomma.
