# Besiktningsprotokoll

Anticimex Överlåtelsebesiktning Nivå 2 i samarbete med Länsförsäkringar  
Fastighetsförmedling

| Fastighetsadress:<br>Rannevägen 29C | |

| Besiktningsdatum:<br>2025-10-30 | Protokollnummer:<br>69351295 |

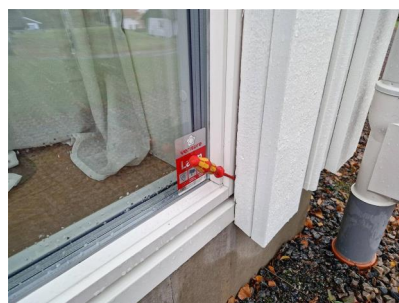
Otätheter och glipor förekommer lokalt vid infästningarna till tröskel-/fönsterbleck och mellan fönsterkarm och fönstersmygar på enstaka fönster/dörrar.

Bristerna medför en ökad risk för att vatten kan tränga in och orsaka fuktrelaterade skador i omkringliggande konstruktioner som möjlig följd.

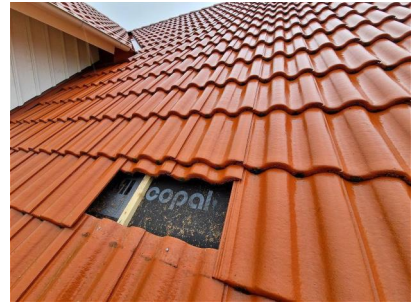
Vid stickprovvis fuktkvotsmätning i underlagstaket uppmättes fuktkvoten till 12-13 %.

Det finns risk för mikrobiell tillväxt föreligger om den relativa fuktigheten (RF) i den omgivande luften är över 75% vilket i gran- och furuvirke motsvarar en fuktkvot (FK) på ca 17%.

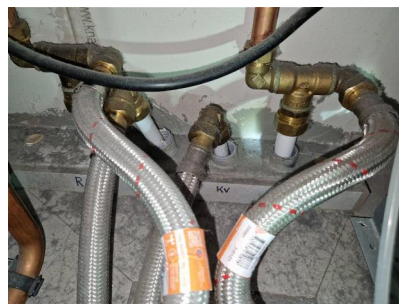
Rör genomföringar finns i golv via en upphöjd klack och är placerade för nära golv-/ väggvinkeln. Något bristfälligt golvfall förekommer lokalt i utrymmet.

Rör genomföringar i golvet medför en ökad risk för att vatten tränger ner i omkringliggande konstruktioner och orsakar fuktrelaterade skador. Rör genomföringarna är inte upptaget som ett avsteg från branschreglerna i aktuellt kvalitetsdokument från entreprenör. Ett avsteg från branschreglerna kan innebära att du får en nedsatt eller, i värsta fall, helt utebliven skadeersättning från ditt försäkringsbolag (villahem) om en skada uppstår orsakad av avsteget.

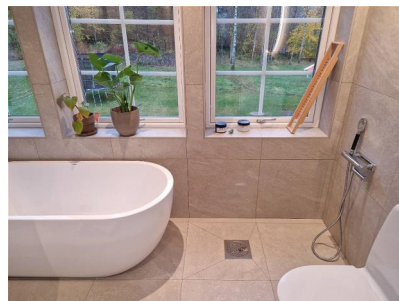
Fönsterpartiet är olämpligt placerat i badzonen.

Fönstrets placering i våtutrymmet utgör en risk för fuktskador i fönster- och väggkonstruktionen.

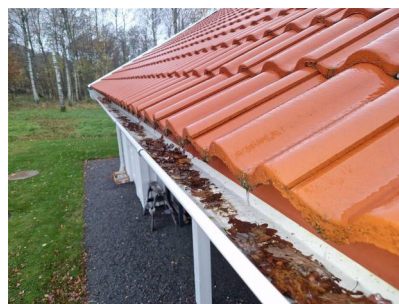
Skräp- och vattenansamlingar förekommer i hängrännorna.

Eftersom hängrännor är fulla med skräp finns risk för fuktskador på fasad och sockel då vatten kan svämma över.

För att förhindra översvämning rekommenderas rensning av hängrännor.

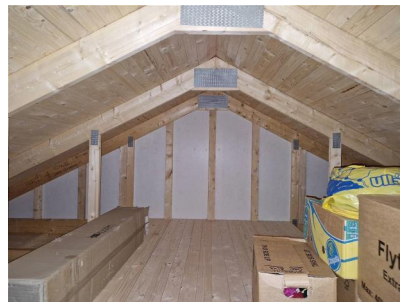
Vid stickprovvis fuktkvotsmätning i underlagstaket uppmättes fuktkvoten till 13-14 %.

Det finns risk för mikrobiell tillväxt föreligger om den relativa fuktigheten (RF) i den omgivande luften är över 75% vilket i gran- och furuvirke motsvarar en fuktkvot (FK) på ca 17%.
