# Besiktningsprotokoll

Anticimex Överlåtelsebesiktning Nivå 2 i samarbete med Länsförsäkringar  
Fastighetsförmedling

| Fastighetsadress:<br>Sunnvära 45 | |

| Besiktningsdatum:<br>2026-02-06 | Protokollnummer:<br>69524890 |

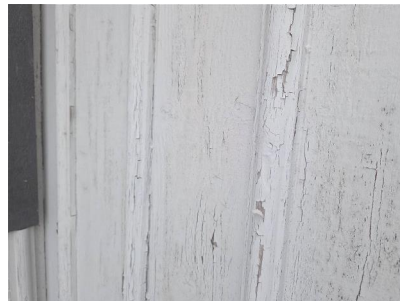
Fasadpanelen är i behov av målning/underhåll då färgsläpp och torrsprickor noterades.

Fasadbeklädnad och träkonstruktioner där målnings- och underhållsbehov finns riskerar att få fukt- och rötskador på grund av sämre vattenavvisande förmåga. För att öka livslängden på fasadbeklädnaden rekommenderas målning och underhåll.

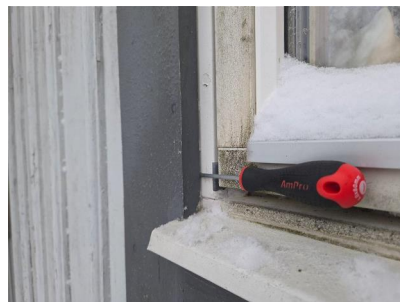
Otättheter förekommer mellan foder och fönsterkarmar.

Bristerna medför att vatten kan tränga in i omkringliggande konstruktioner med fuktrelaterade skador som möjlig följd.

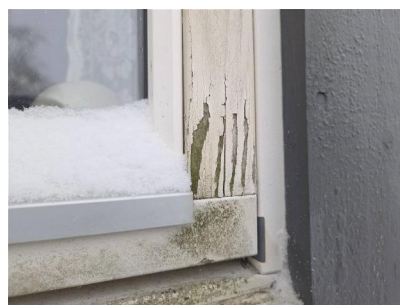
Färgsläpp och enstaka torrsprickor noterades i fönstren.

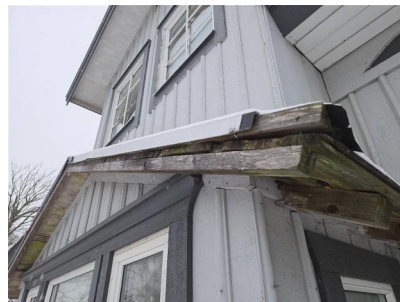
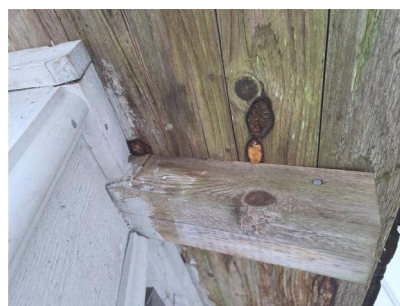
Taket har inte kunnat inspekteras sin helhet på grund utav snö. Åt väster, på lågdelen är vindskiveplåten för kort och underlagstaket är synligt samt noterades mikrobiell påväxt på takutsprånget. Lokalt noterades rötskador i underlagstaket intill takfotsbrädan.

Det rekommenderas att en kompletterande besiktning utförs när hela taket är tillgängligt för inspektion.

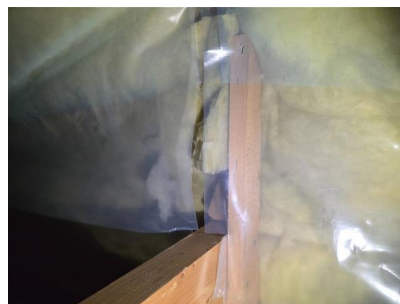
Sidovindarna är parallelltaksisolerade vilket gör att yttertaketets insida inte går att inspektera. Otätheter förekommer i plastfolien intill takstolar.

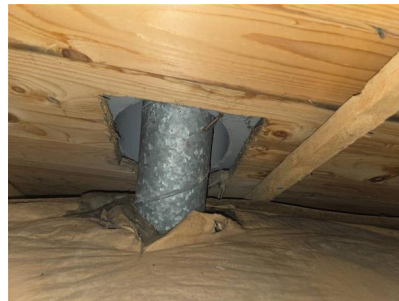
Enstaka missfärgningar noterades på underlagstaket intill en genomföring åt öster samt intill spikar. Vid fuktindikering som utfördes mot missfärgningarna noterades inga förhöjda fuktindikationer.

Missfärgningar kan bero på olika saker, och kan vara ett tecken på ett tidigare eller pågående läckage. För att kontrollera orsaken till och omfattningen av missfärgningarna rekommenderas att en fördjupad undersökning utförs.

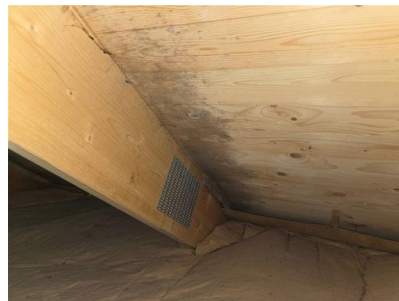
Vindsluckan är inte lufttät. Mikrobiell påväxt/konvektionsskador finns lokalt på underlagstaket. Fuktkvoten mättes på yttertaketets insida till 15 %.

Det finns risk för mikrobiell tillväxt om den relativa fuktigheten (RF) i luften är över 75 %, vilket i gran- och furuvirke motsvarar en fuktkvot (FK) på ca 17 %.

Detta kan vara ett tecken på att vinden tillförs fukt inifrån bostaden. Observera att besiktning av bostadens ventilationssystem inte har ingått i uppdraget.

För att komma tillrätta med detta kan fukttillförseln inifrån bostaden behöva minskas. Det kan göras genom att ventilationen i bostaden förbättras samt att eventuella otätheter i vindsbjälklaget (tak-/väggvinklar, taklucka med mera) tätas. Läs Anticimex faktablad om ouppvärmda vindsutrymmen för tips och råd.

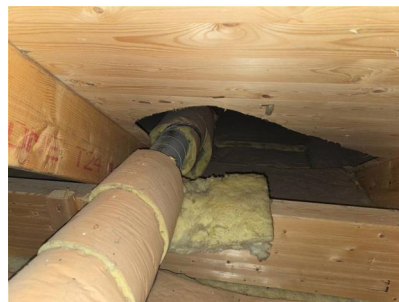
Isoleringen har lokalt släppt från ventilationsröret.

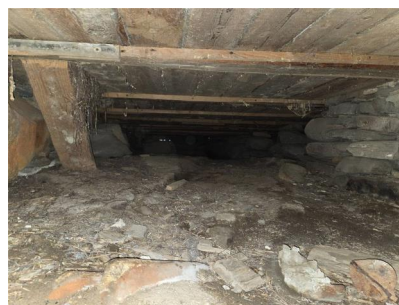
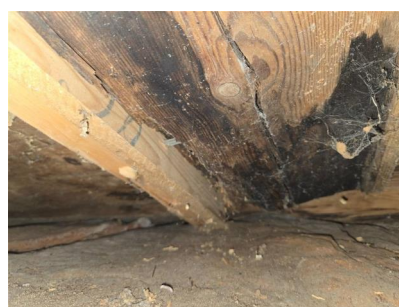
Mikrobiell lukt upplevs i krypgrunden.

På marken av jord finns organiskt material.

Mikrobiell påväxt finns på blindbotten av obehandlade brädor samt på marken.

Träkonstruktioner är placerade mot sockeln/stenar utan fuktspärr

Åt söder har blindbotten delvis rasat ner och lokalt noterades rötskador.

Fuktkvoten mättes i blindbotten till 24 % samt delvis över 28 %.

Det finns risk för mikrobiell tillväxt om den relativa fuktigheten (RF) i luften är över 75 %, vilket i gran- och furuvirke motsvarar en fuktkvot (FK) på ca 17 %.

Det rekommenderas att hela grunden görs tillgänglig och att en fördjupad undersökning utförs av grunden för att konstatera orsak till och omfattning av de skador/brister som noterats.

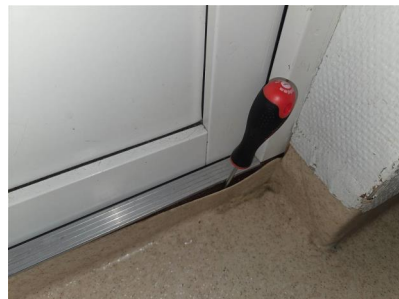
Ytskiktet är äldre.  
Rör genomföringar finns i golvet.  
Golv mattans uppvik mot ytterdörrens tröskel har släppt lokalt.  
Golvfallet är lokalt bristfälligt utfört.

Bristerna medför att vatten kan tränga in i omkringliggande konstruktioner med fuktrelaterade skador som möjlig följd.

Vid fuktindikering som utfördes i utrymmet noterades inga förhöjda fuktindikationer.

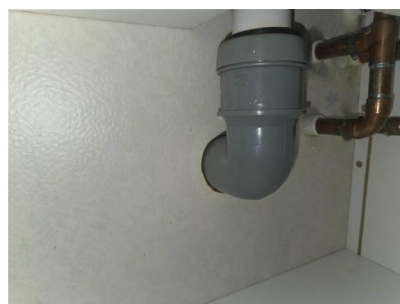
Ytskiktet är äldre.  
Handfatets anslutningsstos är placerad bakom väggens ytskikt.  
Golvfallet är lokalt bristfälligt utfört.
