# Besiktningsprotokoll

Anticimex Överlåtelsebesiktning Nivå 2 i samarbete med Länsförsäkringar  
Fastighetsförmedling

| Fastighetsadress:<br>Fågatan 31 | |

| Besiktningsdatum:<br>2025-10-02 | Protokollnummer:<br>69293239 |

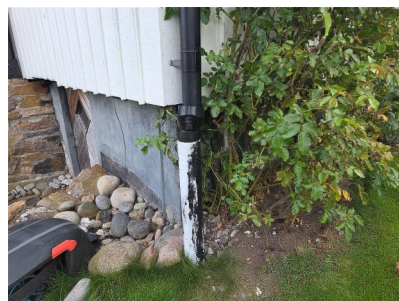
Växter finns i anslutning till byggnaden.

När det finns rabatter och växter nära byggnaden finns risk att fukt stannar kvar i väggarna. Detta kan i sin tur orsaka invändiga fuktskador. Växternas rötter kan också skada grundmuren och sätta dräneringsledningen ur funktion.

Området närmast huset rekommenderas att vara fritt från växtlighet.

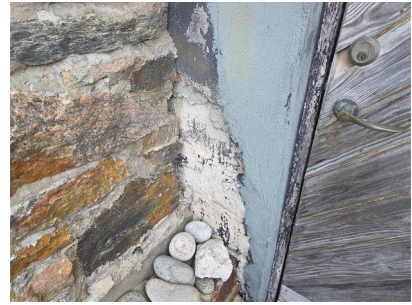
Putssläp finns från sockeln.

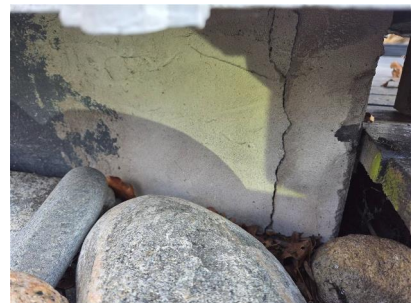
Spricka finns åt sydost där gammal grund möter ny.

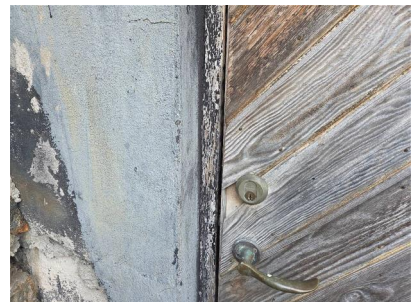
Formförändringar och sprickor finns i källardörren.

Rötskada finns i karmen.

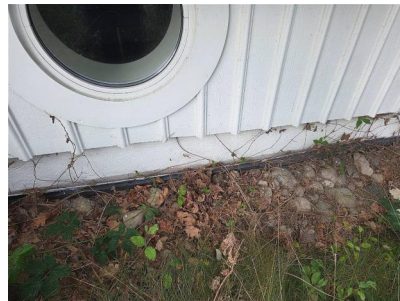
Utvändigt fuktskydd ligger oskyddat ovan mark.

Risk finns att det utvändiga fuktskyddet skadas och funktionen försämras.

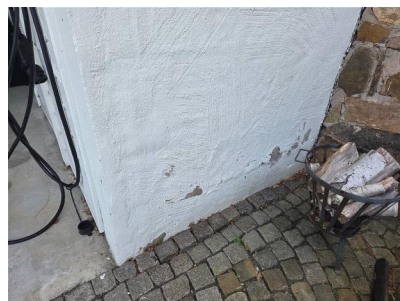
Färgsläpp finns från sockeln.

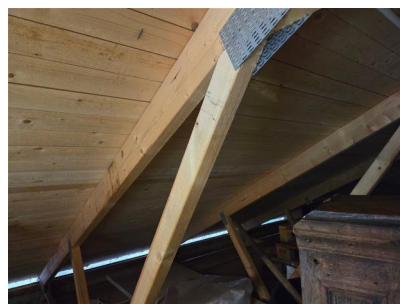
Vid kontroll av vinden uppmättes fuktvärden under kritisk fuktnivå för mikrobiell tillväxt och en normal lukt upplevdes.

Fuktkvoten i underlagstak/takbjälkar uppmättes till 11 %.

Det finns risk för mikrobiell tillväxt om den relativa fuktigheten i luften är över 75 %, vilket i gran- och furuvirke motsvarar en fuktkvot på cirka 17 %.

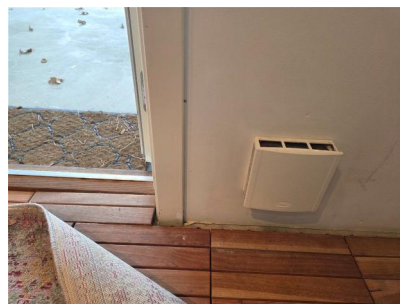
Förhöjda fuktindikationer påvisas på gipsväggen vid dörren nära betongplattan.

Det kan kanske förklaras av att gipsväggen slutar nära betongen.

Kontakta fackman för kontroll av orsak och omfattning samt för bedömning av lämpliga åtgärder.

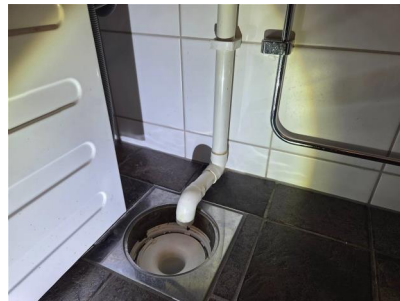
-Golvbrunnen vid tvättmaskinen är placerad för nära vägg.

Det finns risk att tätskiktet inte har kunnat anslutas på rätt sätt, vilket kan leda till fuktskador.

-En av golvbrunnens skruvar som håller klämringen på plats är rostig.

Risk finns att golvbrunnens klämring inte kommer hållas på plats ordentlig om skruven rostar sönder.

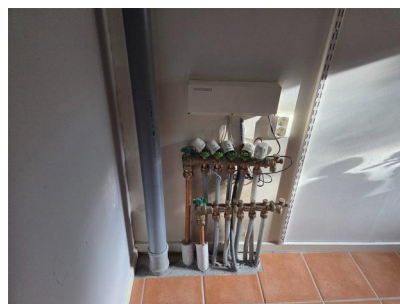
Rörslits saknar vattentät botten.

En rörslits ska ha en vattentät botten och vara försedd med skvallerrör. Ett läckage kan leda till att vatten rinner ut i omkringliggande konstruktioner med fuktskador som följd. Placera gärna ett vattenlarm vid rören för att snabbt upptäcka ett eventuellt läckage.

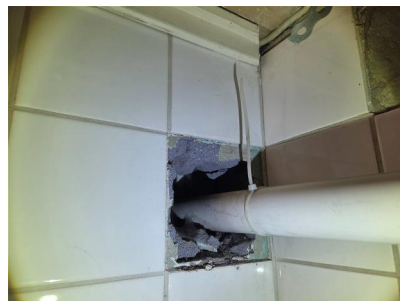
Blå lättbetong finns i en mellanvägg på källarplan.

Denna typ av lättbetong kan vara radonhaltig.

Vi rekommenderar en radonmätning eller att du kontrollerar om radonmätning har genomförts tidigare.

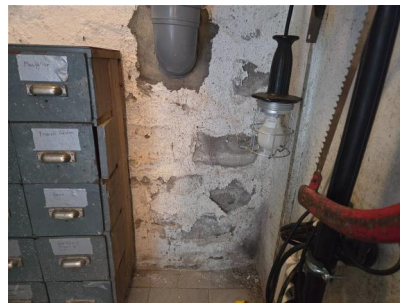
Puts- och färgsläpp finns på källarväggar.

Puts- och färg som släppt från underlaget invändigt på källarytterväggarna är ett tecken på att källarens utvändiga fuktskydd inte längre fungerar tillfredsställande.

För att åtgärda detta måste källarens utvändiga fuktskydd förbättras. Läs Anticimex faktablad om källare för tips och råd.

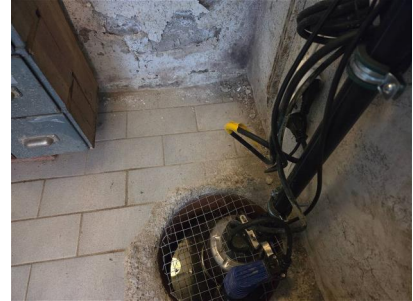
En grop med dränkbar pump finns i utrymmet.

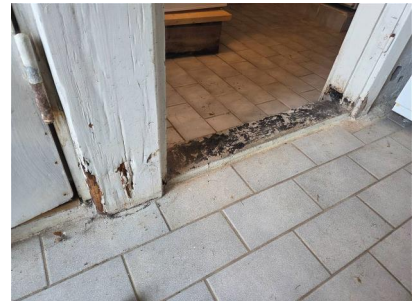
Rötskadade dörrkarmar finns mot "Förråd 2".
