# Besiktningsprotokoll

Anticimex Överlåtelsebesiktning Nivå 2 i samarbete med Länsförsäkringar  
Fastighetsförmedling

| Fastighetsadress:<br>Träslösvägen 174 | |

| Besiktningsdatum:<br>2024-05-14 | Protokollnummer:<br>68257574 |

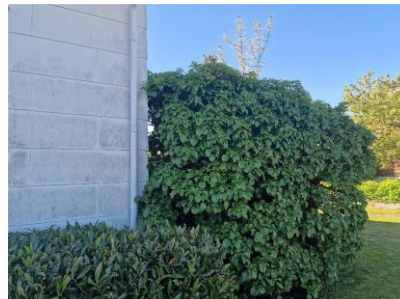
Växter finns i anslutning till byggnaden.

När det finns rabatter och växter nära byggnaden finns risk att fukt stannar kvar i väggarna. Detta kan i sin tur orsaka invändiga fuktskador. Växternas rötter kan också skada grundmuren och sätta dräneringsledningen ur funktion.

Området närmast huset rekommenderas att vara fritt från växtlighet.

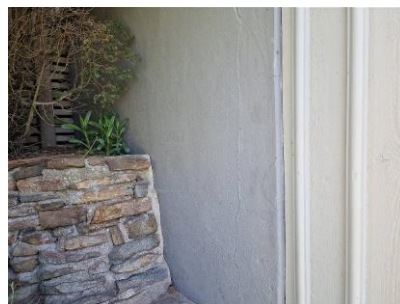
En spricka finns i tillbyggnaden åt sydväst.

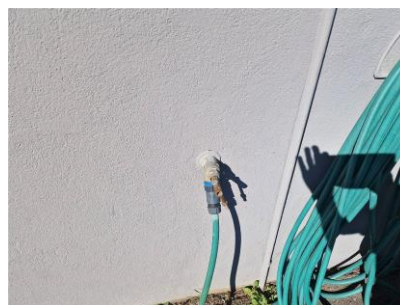
Vattenutkastaren är inte frostsäker.

När vattenutkastaren inte är frostsäker ökar risken för att den ska frysa sönder och orsaka vattenskada.

Byt till självdränerande vattenutkastare vilket innebär att den är frostsäker.

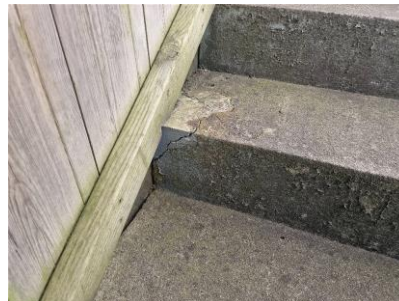
Sprickor finns i betongen i trappan.

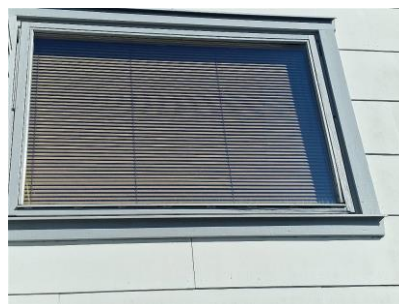
Rötskador finns i fönster.

Kontakta fackman för kontroll av orsak och omfattning samt för bedömning av lämpliga åtgärder

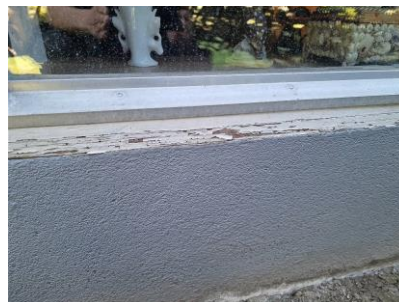
Fönster på källarplan är i behov av målning/underhåll.

Fönsterbågar och fönsterkarmar där målningsbehov finns riskerar att få fukt- och rötskador på grund av sämre vattenavvisande förmåga.

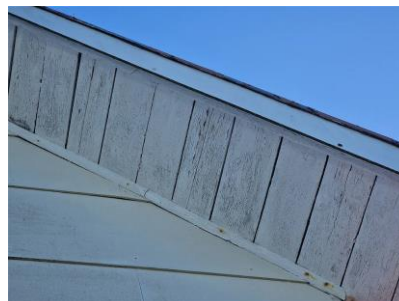
Färgsläpp finns i takutsprången.

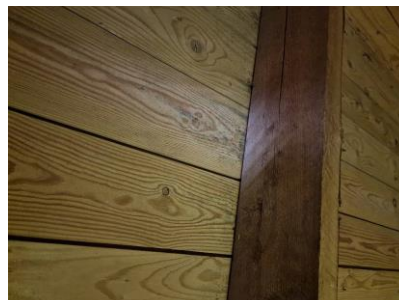
På vinden finns mikrobiell påväxt lokalt. Detta är mycket vanligt och kan bero på att uteluft kommer in på vinden eller att fuktig luft inifrån huset kommer upp på vinden.

Mikrobiell påväxt och missfärgningar finns lokalt åt nordväst.

Inga förhöjda fuktvärden påvisades på underlagstaket.

Trots att fuktmätningen gav fuktvärden under kritisk fuktnivå finns mikrobiell påväxt på underlagstaket. Detta kan vara ett tecken på att vinden tillförs fukt inifrån bostaden och/eller uteluften.

Vi rekommenderar en fördjupad undersökning för att bedöma orsak och omfattning.

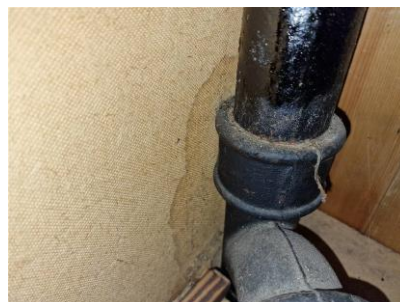
Missfärgningar finns på väggen bakom avloppsrör.

Vid fuktindikering på missfärgningarna kunde inga förhöjda indikationer påvisas.

Missfärgningar kan bero på olika saker och kan vara ett tecken på en tidigare eller en pågående fuktskada.

Vi rekommenderar en fördjupad undersökning för att bedöma orsak och omfattning.

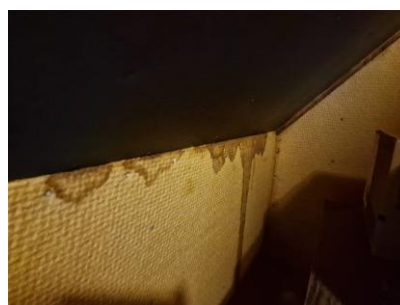
När man flyttade in i huset hade expansionskärlet på vinden exploderat. Därav finns rinnmärken kvar på sidovindarna. De har sett likadana ut hela tiden.

Rinnmärken finns på väggar.

Vid fuktindikering på missfärgningarna kunde inga förhöjda indikationer påvisas.

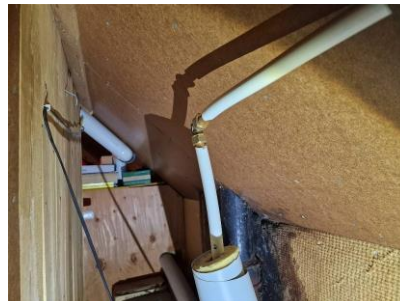
Kopplingar finns tillhörande husets solfångare.

Rinnmärken finns på väggar.

Vid fuktindikering på missfärgningarna kunde inga förhöjda indikationer påvisas.

Placera gärna ett vattenlarm i utrymmet för att snabbt upptäcka ett eventuellt läckage.

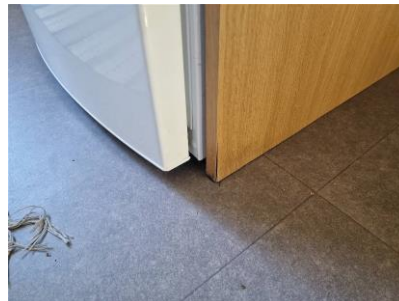
Formförändring noterades i skivan bredvid kyl/frys.

Vid fuktindikering på formförändringen kunde inga förhöjda indikationer påvisas.

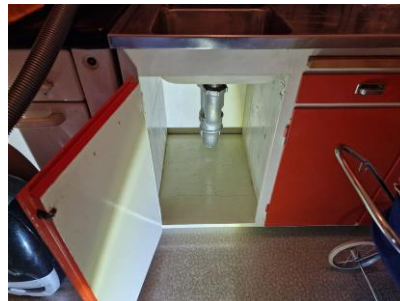
Ett pentry med inkopplat vatten finns i utrymmet.

Fuktskydd finns inte i diskbänksskåpet.

Utan fuktskydd är det svårt att upptäcka läckage från ledningar. Vatten kan då tränga in i omkringliggande konstruktioner och orsaka fuktskador.

Vid fuktindikering mot golvytan framför diskbänksskåp kunde inga förhöjda indikationer påvisas.

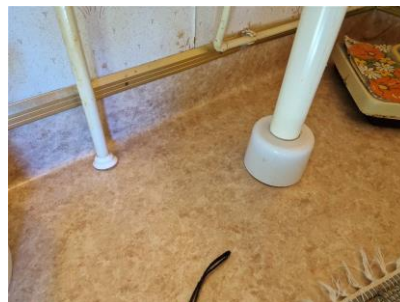
Mattsläpp noterades runt handfatets avloppsrör.

Vid fuktindikering i utrymmet kunde inga förhöjda indikationer påvisas.

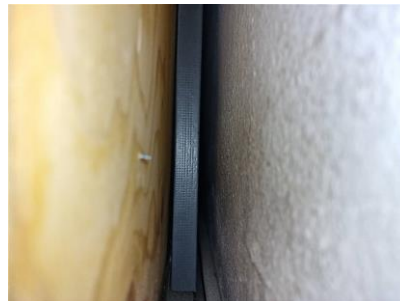
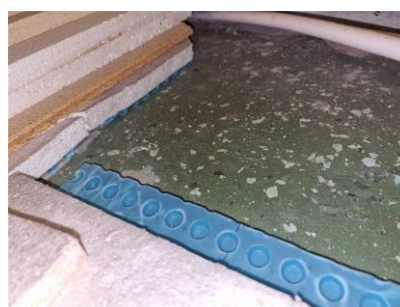
Ett kontor med påreglade väggar och uppreglat golv finns på källarplan.

Generellt är detta riskkonstruktioner då organiskt material riskerar att utsättas för fukt från källargolv och väggar.

I de påreglade väggarna står inget organiskt material i kontakt med ytterväggar då det är konstruerade med metallreglar.

Golvets uppbyggnad består av en platonmatta mot betonggolvet, isolering och träfiberskiva.

Ingen avvikande lukt upplevdes vid de påreglade och uppreglade konstruktionerna och inget organiskt material syntes i kontakt med väggar och golv.

Skulle man trots allt få problem med lukt så rekommenderas att dessa konstruktioner rivs ut.

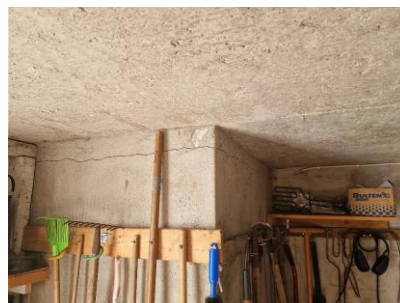
Sprickor finns i betong på golv och väggar.

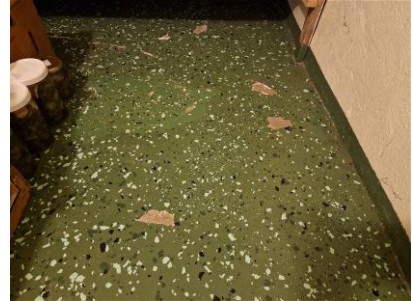
Färgsläpp finns från golvet.

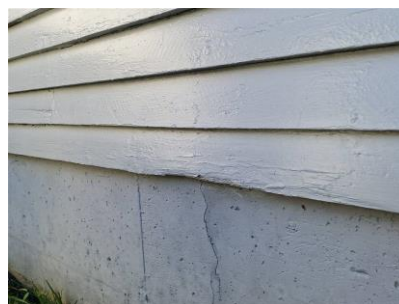
Lokalt finns rötskador i fasaden.

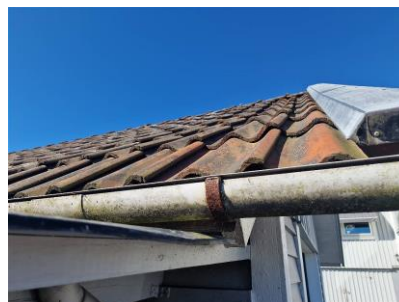
Rostiga hängrännekrokar finns.

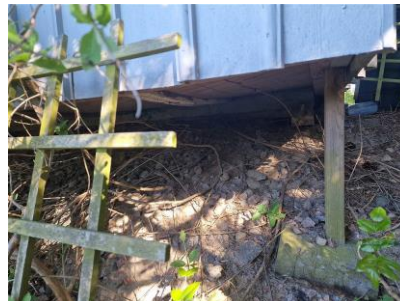
Carportens sydöstligaste del är grundlagd på plintar.

Detta är en känslig konstruktion som utsätts för markfukt.

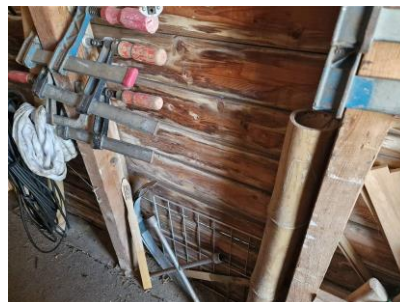
Missfärgningar och mikrobiell påväxt finns på väggar och i tak.

Väggarna består endast av brädor och är utrymmet är oisolerat.
