# Besiktningsprotokoll

Anticimex Överlåtelsebesiktning Nivå 2 i samarbete med Länsförsäkringar  
Fastighetsförmedling

| Fastighetsbeteckning:<br>Enekullen 5 | |

| Besiktningsdatum:<br>2026-02-23 | Protokollnummer:<br>69565227 |

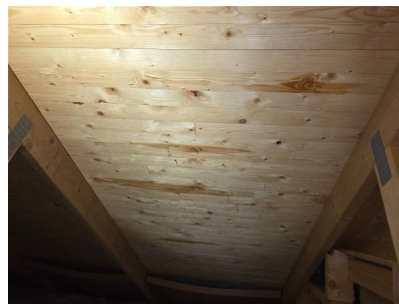
Fuktfläckar finns i underlagstaket i hörn åt nordväst samt vid köksfläktens takgenomföring åt öster.

Vid kontroll av konstruktion mättes fuktkvoten i underlagstaket till omkring 14 %.

Det finns risk för mikrobiell tillväxt om den relativa fuktigheten (RF) i luften är över 75 %, vilket i gran- och furuvirke motsvarar en fuktkvot (FK) på ca 17 %.

Kontakta fackman för kontroll av orsaken och omfattningen samt för bedömning av lämpliga åtgärder.

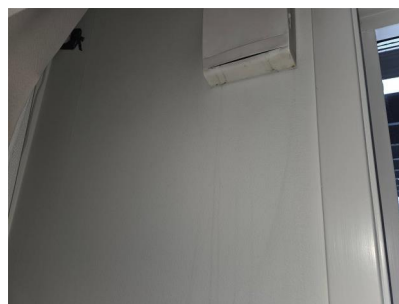
På väggen under ett par tilluftsventiler noterades ytliga rinnmärken.

Kontakta fackman för kontroll av orsaken samt för bedömning av eventuella åtgärder.

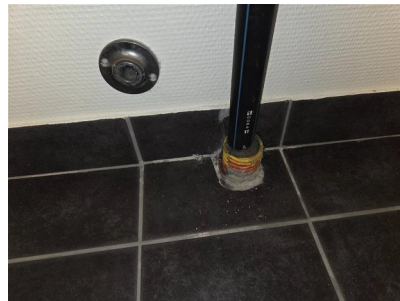
Inkommande vattenlednings rörgenomföring finns för nära golv-/väggvinkel.

Det finns risk att tätskiktet inte har kunnat anslutas på ett rätt sätt, vilket kan leda till fuktskador.

Rörgenomföringar finns i golvet under värmepumpen samt via en klack i klädkammaren intill med samma golv.

Huset uppfördes under 2008 vilket är nära i tid då branschreglerna ändrades så att rörgenomföringar inte längre var tillåtet.
