Olvonet 11

Vegagatan 11

| Uppdragsnummer | O30694 |
| Besiktningsdatum | 2026-02-16 |

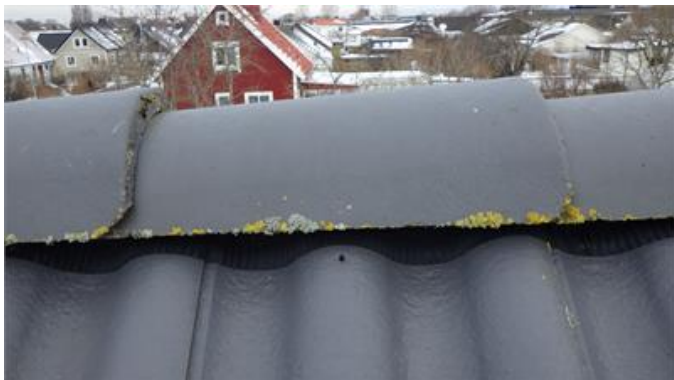
| Besiktningsresultat | | | | | |
|---|---|---|---|---|---|
| Tak | | X | | | Den övre pannraden täcks ej korrekt avnockpannor/nocktätning. Begynnande mosspåväxt noterades. Taket är besiktigt från taksteg (del av tak snöfritt) och marken, övriga delar av taket var snötäckt vid besiktning och ej möjligt att besiktiga. |

När det finns brister/otätheter i taktäckningen har taket ett minskat motstånd mot vatteninträngning. Detta kan i sin tur leda till fuktskador i takkonstruktionen vilket kan påverka byggnaden och dess inomhusmiljö negativt. Mossan binder fukt, detta kan påverka taket negativt.

Den övre pannraden täcks ej korrekt av  
nockpannor/nocktätning

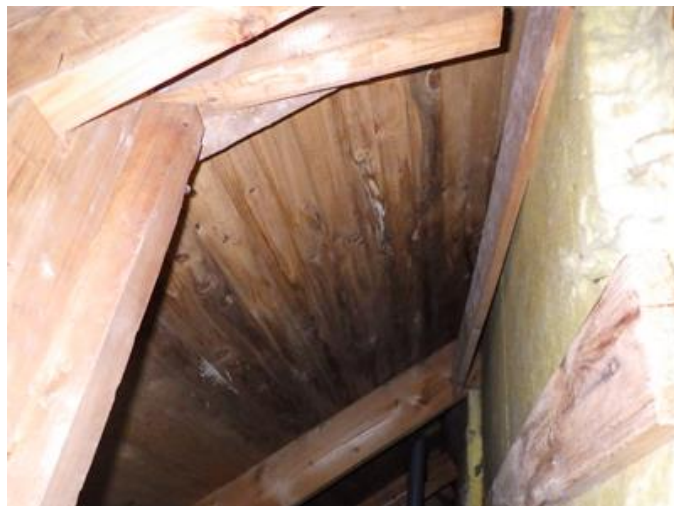
| Besiktningsresultat | | | | | |
|---|---|---|---|---|---|
| Nockvindar | | X | | | Lokala missfärgningar samt mikrobiell påväxt förekommer på undersida av nockvindarnas underlagstak. Se kommentar/riskanalys. |

Lokala missfärgningar i underlagstaket kommer troligtvis från tiden innan man lade om taket. Konturerna på missfärgningarna kan tex ritas in för bättre kontroll på fläckarna för att se om de förändras. Om missfärgningarna ökar i omfattning/storlek bör kontakt tas med en takläggare för att utreda orsak och omfattning.

När det finns brister i tätningen mellan ett kallt och ett varmt utrymme finns det en risk att relativt varm och fuktig luft kommer ut från det varma utrymmet till det angränsande kalla utrymmet och träffar en kall yta och kondenserar. Missfärgning på yttertakskonstruktionen är en indikering på att inneluften har kommit ut i vinden så att ett gynnsamt klimat för en mikrobiell tillväxt har uppstått. Det kan vara en indikering på att ventilationen inomhus är undermålig. Får detta fortgå finns det en risk att man kan få skador på konstruktioner som i en förlängning påverkar byggnaden och inomhusmiljön negativt.

Lokala missfärgningar samt mikrobiell påväxt  
förekommer på undersida av nockvindarnas  
underlagstak.

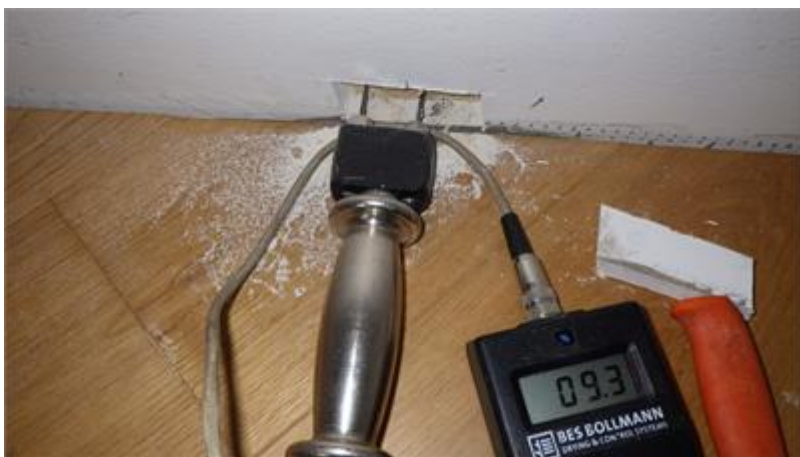
Samtliga mätningar är stickprovskontroller. Gränsen för mikrobiell tillväxt i trä går vid ca 17% fuktkvot. Tidigare golvkonstruktion har rivits ut och ersatts med isolering (polyuretan) samt pågjutning med ingjutna golvvärme slingor i entréplan , ej garage enligt uppgift från säljare. Fuktkvotsmätning utfördes i mellanvägg inne i kontor mot entréhall efter demontage av sockellist längs in till vänster i rummet fuktkvoten uppmättes till ca 9%. I entréhallen demonterades sockel list till höger om entrédörr , fuktkvoten uppmättes till ca 9% fuktkvot.

Äldre betongplattor av detta slag utsätts i regel mer eller mindre för permanent fuktpåverkan från angränsande mark. Täta skikt mot golvytorna kan vara olämpliga på grund av fuktspridning. Utifrån erfarenhet är det också känt att fuktpåverkan och följdskador kan uppstå i konstruktioner och beläggningar med organiska material mot golvytor. Täta skikt och organiska material har applicerats på golvytor, fuktpåverkan och följdskador kan ej uteslutas. Vidare är det känt att träskyddsbehandlat virke i många fall har medfört att en besvärande lukt har upplevts i byggnader.
