# Besiktningsprotokoll

Anticimex Överlåtelsebesiktning Nivå 2 i samarbete med Länsförsäkringar  
Fastighetsförmedling

| Fastighetsadress:<br>Dunörtsvägen 20 | |

| Besiktningsdatum:<br>2026-03-10 | Protokollnummer:<br>69593514 |

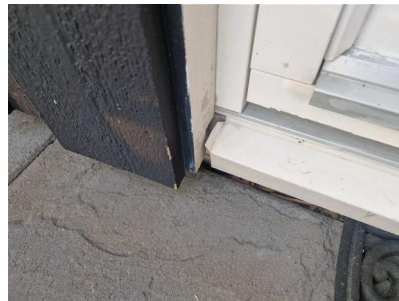
Vissa tröskelbleck är otäta vid gaveluppviket.

Bristerna medför att vatten kan tränga ner i bakomliggande konstruktioner med fuktrelaterade skador som möjlig följd.

Enstaka fönster har mindre lokala torrsprickor/färgsläpp.

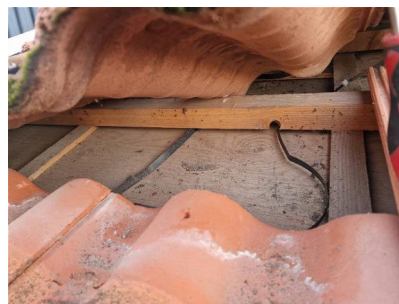
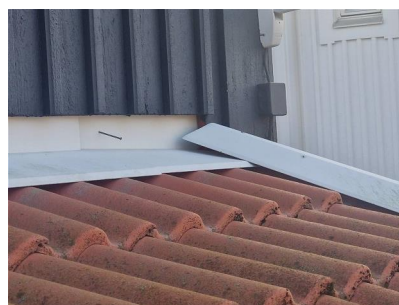
Underlagstaket består av träfiberskivor. Plåtdetaljer på det låga taket åt väster är bristfälligt monterade. Några takpannor vid skorstenens nedre plåtbeslag ligger inte i sitt rätta läge. Nocktätningen mellannockpannorna och översta pannraderna glipar bitvis.

Med denna konstruktion är det extra viktigt att takpannorna är hela. Eftersom underlagstaket inte har en papp kan regn och snö som tränger in genom otätheter leda till fuktskador i underliggande konstruktion.

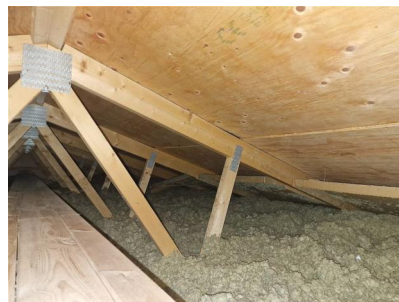
Underlagstaket består av träfiberskivor.

Se under rubriken "Utvändigt / Tak".

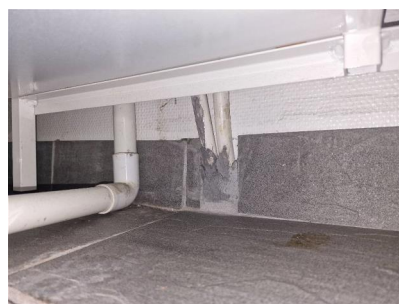
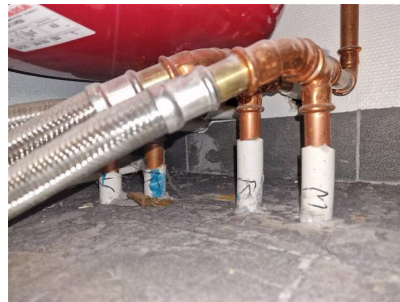
Rörgenomföringar finns i golvet, i golv-/väggvinkel samt via en golvklack.

Bristerna medför en ökad risk att vatten kan tränga in i omkringliggande konstruktioner med fuktrelaterade skador som möjlig följd.

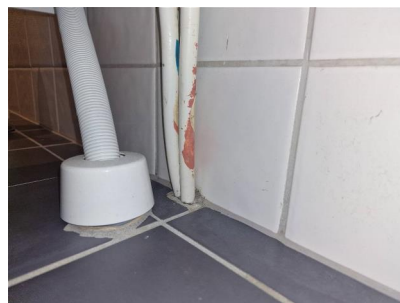
Rör genomföringar finns i golvet samt placerade för nära vägg. Golvbrunnen är inte monterad i våg och bitvis går inte tätskiktet ner bakom klämringen.

Se under rubriken "Entréplan / Groventré/Tvättstuga".

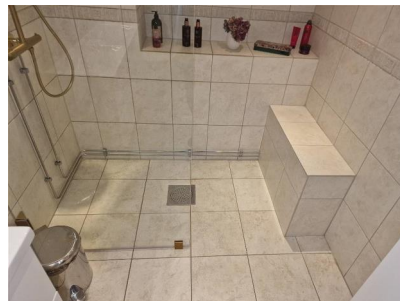
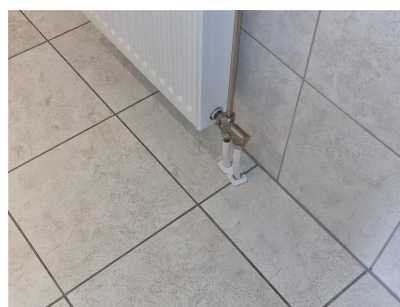
Rör genomföringar finns i vägg i duschplatsen samt i golv.

Se under rubriken "Entréplan / Groventré/Tvättstuga".
