# Besiktningsprotokoll

Anticimex Överlåtelsebesiktning Nivå 2 i samarbete med Länsförsäkringar  
Fastighetsförmedling

| Fastighetsadress:<br>Lejongatan 3 | |

| Besiktningsdatum:<br>2026-02-23 | Protokollnummer:<br>69563100 |

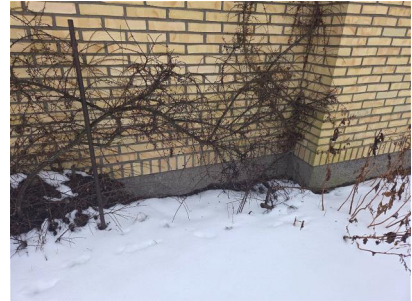
Växter finns i anslutning till byggnaden.

När det finns rabatter och växter nära byggnaden finns risk att fukt stannar kvar i väggarna. Detta kan i sin tur orsaka invändiga fuktskador. Växternas rötter kan också skada grundmuren och sätta dräneringsledningen ur funktion.

Området närmast huset rekommenderas att vara fritt från växtlighet.

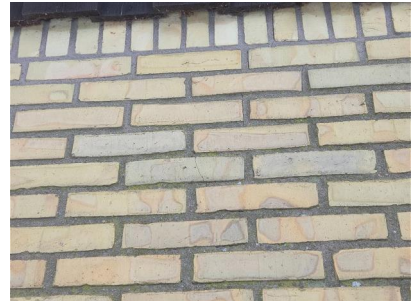
Mindre spricka finns i fasaden åt söder.

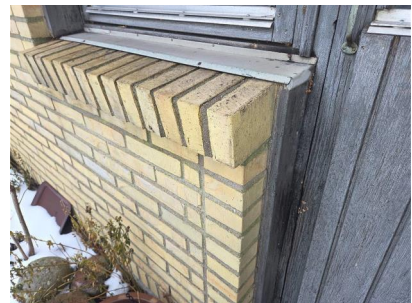
Lös tegelsten finns vid fönster åt söder.

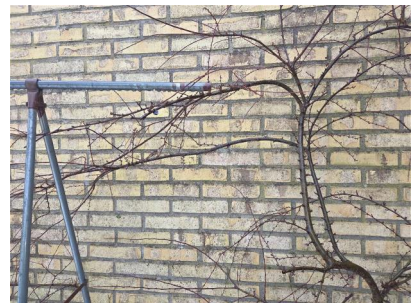
Algpåväxt finns lokalt på fasaden.

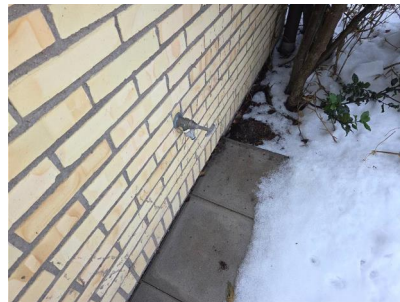
Vattenutkastaren är inte frostsäker.

När vattenutkastaren inte är frostsäker ökar risken för att den ska frysa sönder och orsaka vattenskada.

Byt till självdränerande vattenutkastare vilket innebär att den är frostsäker.

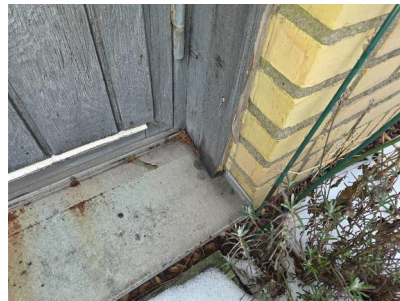
Rötskador finns lokalt i nederkant av smygbrädor.

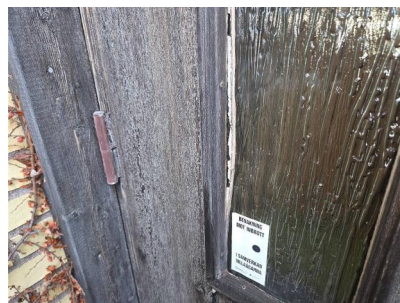
Torkad gummitätning finns i dörrens fönster.

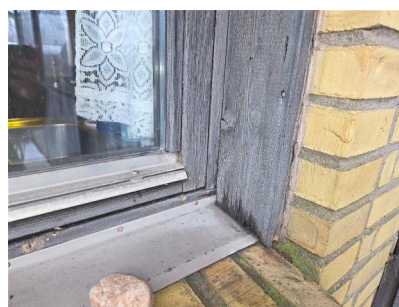
Rötskada finns i smygbräda.

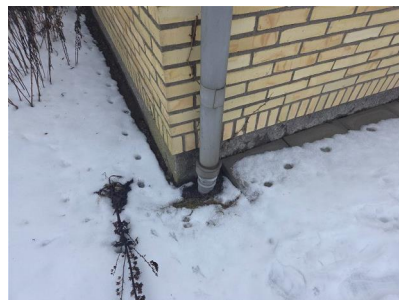
Lövsilar finns inte.

När det saknas lövsilar så finns det risk att det blir stopp i dagvattenledningen.

För att hindra stopp i dagvattenledningar rekommenderas komplettering av lövsilar.

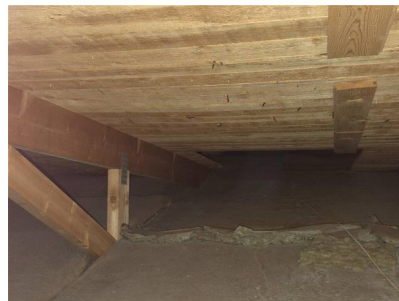
Vinden nås via en utvändig lucka.

Fuktkvoten uppmättes i underlagstaket till mellan 12-14%.

Det finns risk för mikrobiell tillväxt om den relativa fuktigheten i luften är över 75 %, vilket i gran- och furuvirke motsvarar en fuktkvot på cirka 17 %.

Vid kontroll av vinden uppmättes fuktvärden under kritisk fuktnivå för mikrobiell tillväxt och en normal lukt upplevdes.

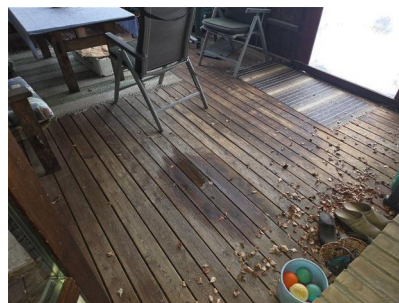
Vatten läcker in genom taket.

Kontakta fackman för åtgärdsförslag.

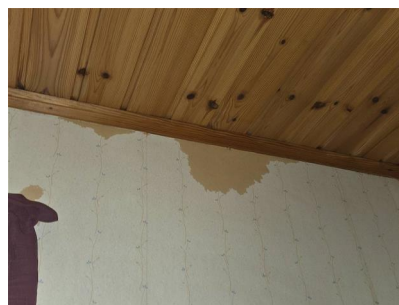
Tapetsläpp finns nära taket.

Vid fuktindikering på tapetsläppet kunde inga förhöjda indikationer påvisas.

Tapetsläpp kan bero på olika saker och kan vara ett tecken på en tidigare eller en pågående fuktskada.

Vi rekommenderar en fördjupad undersökning för att bedöma orsak och omfattning.

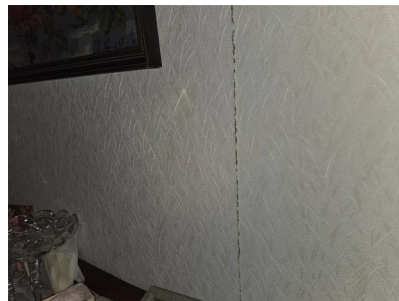
En längsgående spricka finns i väggen mot söder.

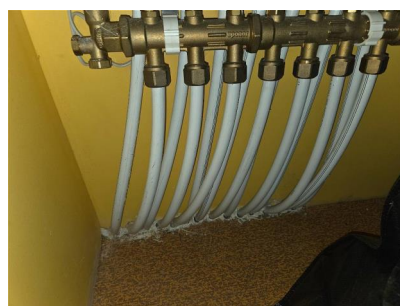
Rörslits saknar vattentät botten.

En rörslits ska numera ha en vattentät botten och vara försedd med skvallerrör. När det saknas ökar risken för att ett läckage inte upptäcks i tid. Det kan leda till fuktskador i omkringliggande konstruktioner.

Placera gärna ett vattenlarm vid rören för att snabbt upptäcka ett läckage.

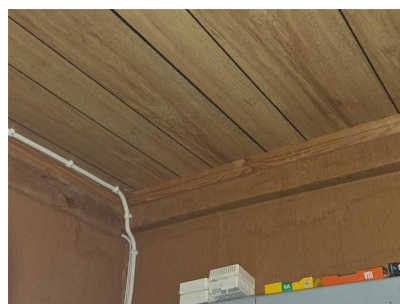
Missfärgningar finns på väggen nära taket.

Vid fuktindikering på missfärgningarna kunde inga förhöjda indikationer påvisas.

Missfärgningar kan bero på olika saker och kan vara ett tecken på en tidigare eller en pågående fuktskada.

Vi rekommenderar en fördjupad undersökning för att bedöma orsak och omfattning.

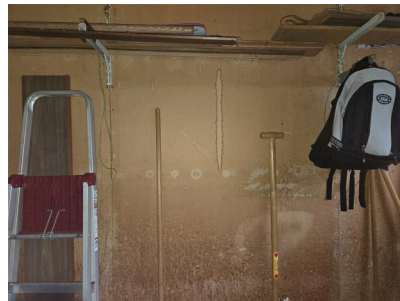
Missfärgningar förekommer på väggarna.

Inga förhöjda fuktindikationer påvisades.

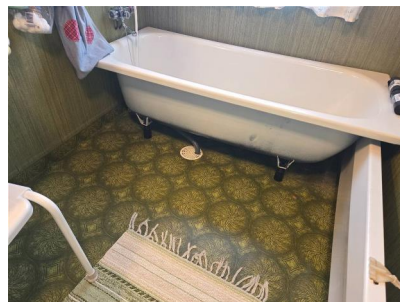
Fönster finns i duschzonen.

Vägg- och golvbeklädnad är äldre.

Golvbrunn är äldre.

Renovering av utrymmet rekommenderas. Kontakta en behörig våtrumsentreprenör för en renovering.

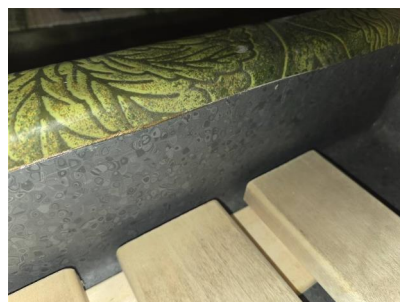
Duschzonen är renoverad med nya yt/tätskikt.

Otätthet finns där ny och gammal matta möts vid tröskeln.

Bristerna medför en ökad risk för att vatten tränger ner i omkringliggande konstruktioner och orsakar fuktskador. Om branschregler och anvisningar inte följs och en skada inträffar riskerar man att få nedsatt eller utebliven skadeersättning från sitt försäkringsbolag.

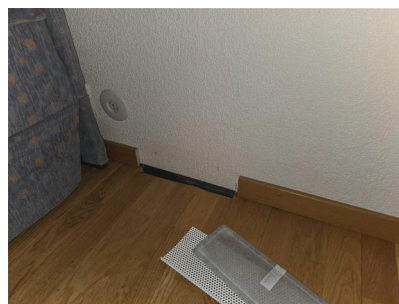
Ett ventilgaller till den ventilerade golvinstitutionen togs bort vid ytterväggen i sovrums 3.

Installationen är tätad mot ytterväggssylen varvid ingen fuktkvot kan mätas i sylen. Ingen avvikande lukt känns i konstruktionen.

Ett ventilgaller till den ventilerade golvinstitutionen togs bort i vardagsrummet mot toaletten.

Fuktkvoten mättes till 10 % i regler i obehandlat virke som finns kvar. Ingen avvikande lukt känns i konstruktionen.

Det finns risk för mikrobiell tillväxt om den relativa fuktigheten i luften är över 75 %, vilket i gran- och furuvirke motsvarar en fuktkvot på cirka 17 %.

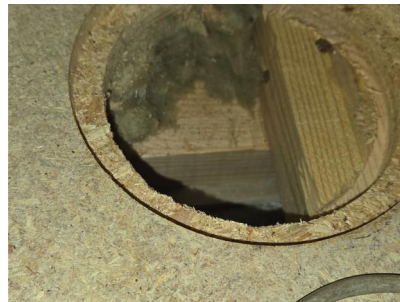
I klädkammaren finns den uppreglade golvkonstruktionen kvar.

Ett provhål togs upp i golvet nära ytterväggen.

Golvet består uppifrån och ned av golvet ytskikt, golvspånskiva, ett regelverk med mineralullsisolering samt betongplattan.

En nedgjuten tryckimpregnerad spikregel syns i provhålet.

Fuktkvoten uppmättes i regler till 12 %.

Det finns risk för mikrobiell tillväxt om den relativa fuktigheten i luften är över 75 %, vilket i gran- och furuvirke motsvarar en fuktkvot på cirka 17 %.

Provbitar från spikregel och golvspånskivan togs med till kontoret för luktkontroll.

En mikrobiell lukt känns från golvspånskivans del som varit vänd nedåt mot betongplattan. Ingen avvikande lukt kändes från spikregeln.

Vi rekommenderar en fördjupad undersökning för att bedöma orsak och omfattning. Den mikrobiella lukten kan spridas till bostaden.
