# Besiktningsprotokoll

Anticimex Överlåtelsebesiktning Nivå 2 i samarbete med Länsförsäkringar  
Fastighetsförmedling

| Fastighetsadress:<br>Stenåkergatan 2 | |

| Besiktningsdatum:<br>2026-02-19 | Protokollnummer:<br>69528518 |

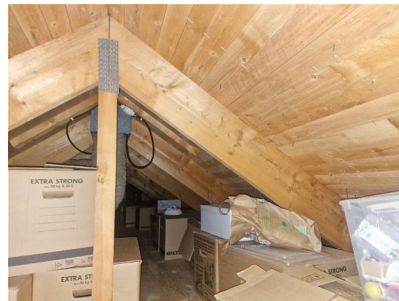
Mindre mängd mikrobiell påväxt noterades lokalt på underlagstaket.

Fuktkvoten uppmättes stickprovsvis i underlagstak/takstolar till mellan 10-13 %.

Det finns risk för mikrobiell tillväxt om den relativa fuktigheten (RF) i luften är över 75 %, vilket i gran- och furuvirke motsvarar en fuktkvot (FK) på ca 17 %.

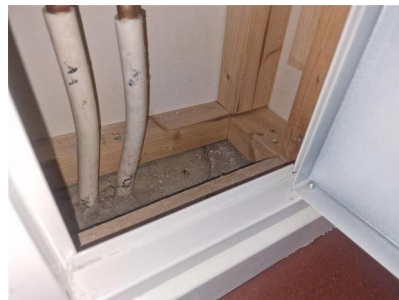
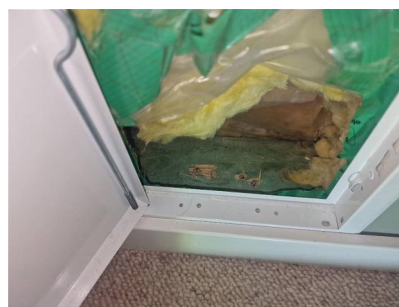
I passagens innervägg mot badrum/wc finns en inspektionslucka varifrån väggsyllen går att nå. Syllen består av obehandlat virke och ligger dikt an betongplattan utan underliggande fuktspärr. Fuktkvoten i syllen uppmättes till mellan 10-11 %.

I sovrum 2 yttervägg åt sydväst finns en inspektionslucka varifrån väggkonstruktionen går att nå. Syllen är av träskyddsbehandlat virke och från luckan går det inte att avgöra om det finns någon underliggande fuktspärr. Fuktkvoten i syllen uppmättes till mellan 17-19 %.

Det finns risk för mikrobiell tillväxt om den relativa fuktigheten (RF) i luften är över 75 %, vilket i gran- och furuvirke motsvarar en fuktkvot (FK) på ca 17 %.

För att utreda orsaken till och omfattningen av de förhöjda fuktvärden som noterats rekommenderas att en fördjupad undersökning utförs. Observera att rekommendationen av en fördjupad undersökning gäller hela grundläggningen.

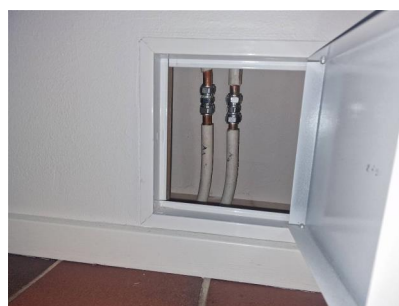
Rörslits saknar vattentät botten.

En rörslits ska ha en vattentät botten och vara försedd med skvallerrör. När det saknas ökar risken för att ett läckage inte upptäcks i tid. Det kan leda till fuktskador i omkringliggande konstruktioner.

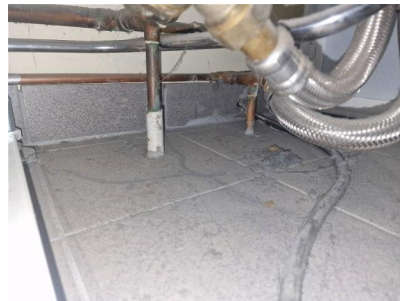
Rörgenomföringar finns i golvet.

Bristen medför en ökad risk att vatten kan tränga in i omkringliggande konstruktioner med fuktrelaterade skador som möjlig följd.

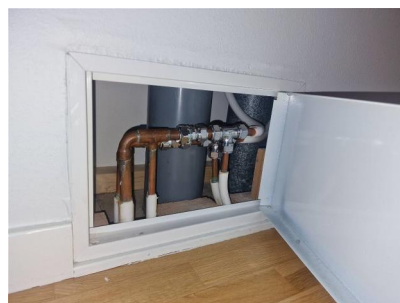
Rörslits saknar vattentät botten.
