# Besiktningssprotokoll

Anticimex Överlåtelsebesiktning Nivå 2 i samarbete med Länsförsäkringar  
Fastighetsförmedling

Fastighetsbeteckning: Veddige 38:45	
Fastighetsägare: Uwe Fahrenheim	
Fastighetsadress: Alvägen 6	
Postnummer: 43266	Ort: Veddige

Besiktningsdatum: 2026-03-23	Protokollnummer: 69614268
Temperatur: 4 °C	Väderlek: Molnigt
Tekniker: Pontus Kautto	
E-post: pontus.kautto@anticimex.se	
Kontor: Halmstad	
Närvarande: Fastighetsägarna

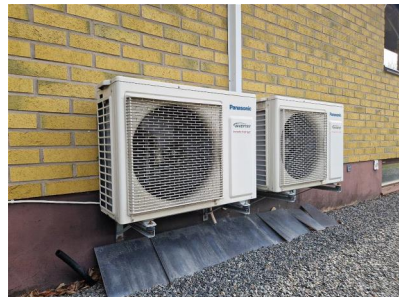
Kondensvatten från luftvärmepumpens utedel leds inte bort från husgrunden.

Detta medför ökad risk för att vatten tränger in i anslutande konstruktioner, vilket i sin tur kan leda till fuktrelaterade skador. Observera att besiktning av byggnadens värmesystem eller värmepumpen inte har ingått i uppdraget.

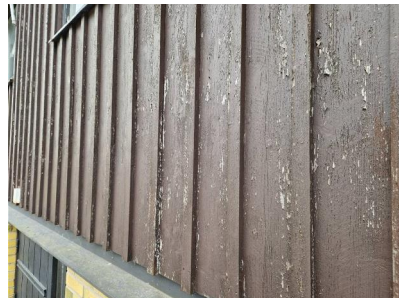
Torrspäckor, färgsläpp och mindre rötskador förekommer lokalt på fasadpanelen.

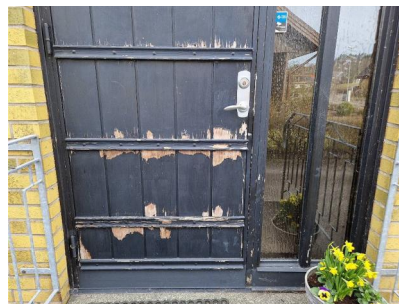
Torrspäckor, färgsläpp och mindre rötskador förekommer lokalt på fönster och dörrar.

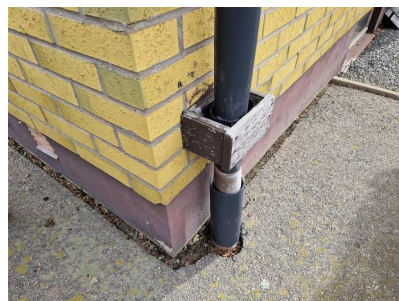
Lövsilar finns inte.  
Färgsläpp och rostangrepp förekommer lokalt på hängrännor och stuprör.

Bristerna medför en ökad risk för fuktrelaterade skador på sockel och fasad samt i bakomliggande konstruktioner som möjlig följd.

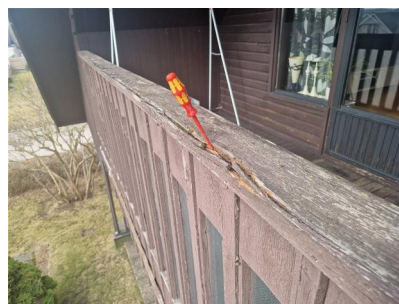
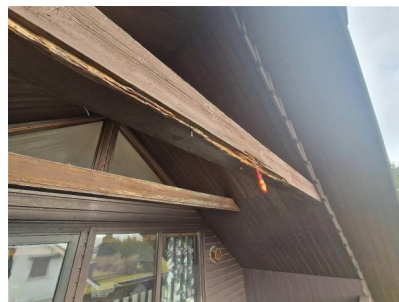
Torrspäckor, färgsläpp och rötskador noterades på balkongräcket och den inklädda hanbalken som är i behov av målning/underhåll.

Fasadbeklädnad och träkonstruktioner där målningsbehov finns riskerar att få fukt- och rötskador på grund av sämre vattenavvisande förmåga. För att öka livslängden på träkonstruktionerna rekommenderas målning och underhåll. I samband med ommålning rekommenderas att de rötskadade panelbrädorna/konstruktioner byts ut.

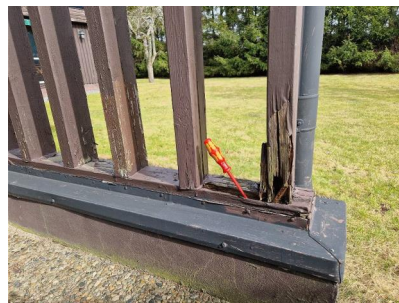
Rötskador finns i det bärande stolpverket/spaljén under balkongen/taket.

Rötskador i trädetaljer är ett tecken på bristande fuktskydd/hög fuktpåverkan, som även kan leda till sättningskador i konstruktionerna.

Det rekommenderas att kontakt tas med fackman för kontroll av orsak till och omfattning av de skador/brister som noterats samt för bedömning av lämpliga åtgärder.

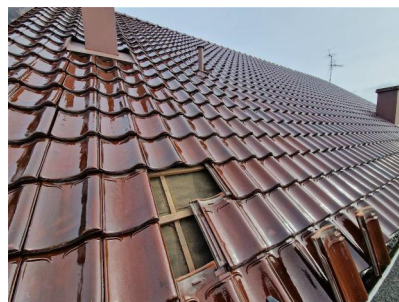
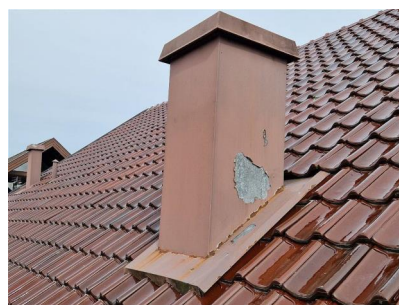
Yttertaket är äldre.

Naggande takpannor förekommer lokalt på yttertaket.

Färgsläpp och mindre rostangrepp noterades lokalt på takhuvar och plåtdetaljer.

Torrspäckor, färgsläpp och rötskador förekommer på vindskivorna. De yttersta pannraderna är inte fixerade.

Takpannor, plåtdetaljer och underlagspapp har enligt vår bedömning en begränsad livslängd. Eftersom husets taktäckning är äldre har det ett minskat motstånd mot vatteninträning. Detta i sin tur kan leda till fuktskador på träläkt och vidare ner i underliggande konstruktioner.

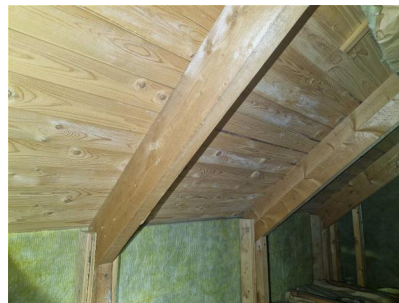
Mikrobiell påväxt förekommer på underlagstaket.

Detta kan vara ett tecken på att vinden tillförs fukt inifrån bostaden. Observera att besiktning av bostadens ventilationssystem inte har ingått i uppdraget.

För att komma tillrätta med detta kan fukttillförseln inifrån bostaden behöva minskas. Det kan göras genom att ventilationen i bostaden förbättras samt att eventuella otätheter i vindsbjälklaget (tak-/väggvinklar, taklucka med mera) tätas. Läs Anticimex faktablad om uppvärmda vindsutrymmen för tips och råd.

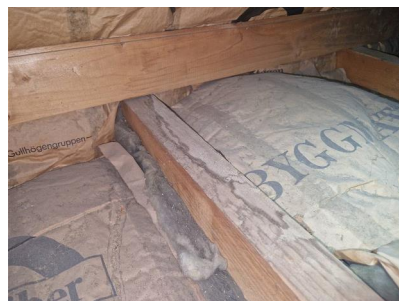
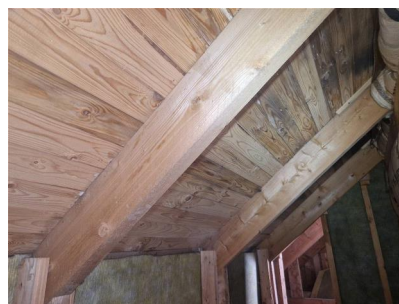
Missfärgningar noterades lokalt på underlagstaket främst åt öster och på enstaka takstol/golvbjälke.

Fuktfläckar kan bero på olika saker, och kan vara ett tecken på en tidigare eller ett pågående läckage.

Vid fuktindikering mot missfärgningarna noterades inga förhöjda fuktindikationer.

Vid stickprovvis fuktkvotmätning i underlagstaket uppmättes fuktkvoten till 13-15 %.

Det finns risk för mikrobiell tillväxt om den relativa fuktigheten (RF) i luften är över 75 %, vilket i gran- och furuvirke motsvarar en fuktkvot (FK) på ca 17 %.

Vi rekommenderar en fördjupad undersökning för att bedöma orsak och omfattning.

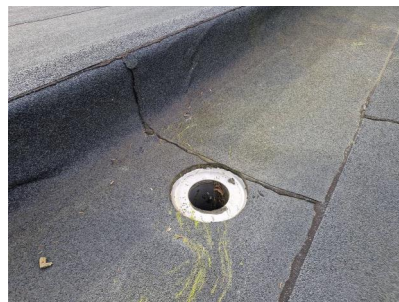
- Inbyggda hängrännor och stuprör.

Eftersom vatten från taket avleds med inbyggda hängrännor/invändiga stuprör finns en ökad risk för fuktskador i omkringliggande konstruktioner. Vanliga orsaker till fuktskador är läckage i skarvar på hängrännor och stuprör eller igensatta takbrunnar.

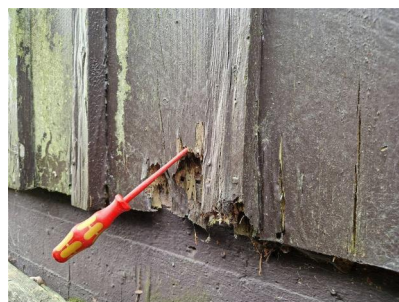
- Fasadpanelen är i behov av målning/underhåll och enstaka panelbrädor har mindre rötskador.

Fasadbeklädnad och träkonstruktioner där målningsbehov finns riskerar att få fukt- och rötskador på grund av sämre vattenavvisande förmåga. För att öka livslängden på fasadbeklädnaden rekommenderas målning och underhåll. I samband med ommålning rekommenderas att de rötskadade panelbrädorna byts ut.

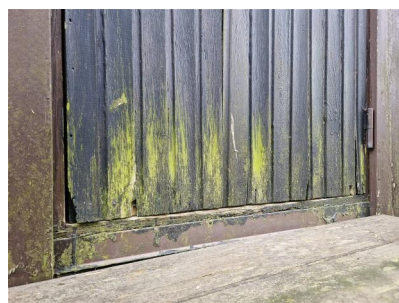
- Torrspäckor, färg-/kittsläpp och rötskador förekommer på fönster, dörrar och garageport.

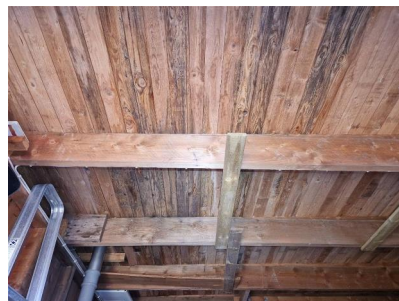
- Äldre missfärgningar/fuktfläckar och mikrobiell påväxt förekommer lokalt på underlagstaket.

Se vidare under punkt 1 "Insamling av upplysningar och handlingar".

Vid fuktindikering mot missfärgningarna/fuktfläckarna noterades inga förhöjda fuktindikationer.

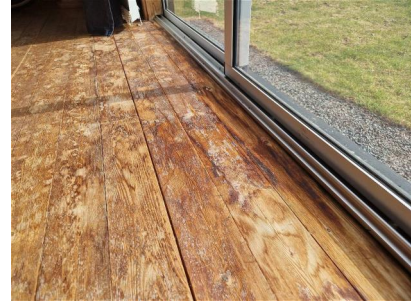
- Missfärgningar/fuktfläckar förekommer lokalt invändigt på golv och fönsterbänk intill skjutpartierna.

Se vidare under punkt 1 "Insamling av upplysningar och handlingar".

Vid fuktindikering mot missfärgningarna/fuktfläckarna noterades inga förhöjda fuktindikationer.

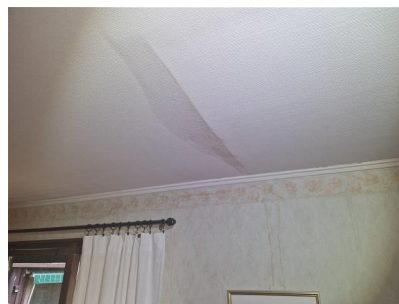
Missfärgningar och deformationer noterades lokalt på innertaket.

Se vidare under punkt 1 "Insamling av upplysningar och handlingar".

Vid fuktindikering mot missfärgningarna/deformationerna noterades inga förhöjda fuktindikationer.

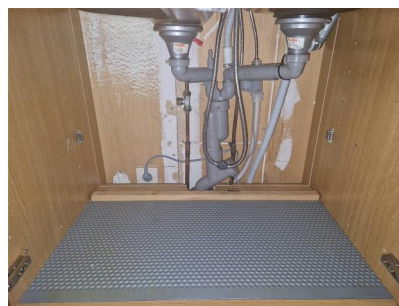
Fuktskydd saknas i diskbänksskåpet.

Utan fuktskydd är det svårt att upptäcka läckage. Vatten kan då tränga in i omkringliggande konstruktioner och orsaka fuktskador.

Vid fuktindikering mot golvytan framför diskbänksskåpet samt vitvaror kunde inga förhöjda fuktindikationer påvisas.

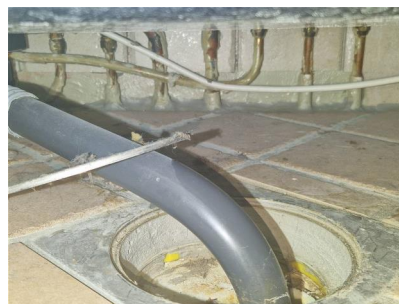
Våtutrymmet har äldre yt-/tätskikt.  
Rör genomföringar finns i golv.  
Golvbrunnen är inte utbytt i samband med renoveringen.  
Klämringen till golvbrunnen sitter inte i sitt rätta läge.

Eftersom funktionen, som innebär att ytskiktet/tätskiktet ska vara vattentätt, kan vara nedsatt finns en ökad risk att vatten tränger igenom ytskiktet/tätskiktet med vattensador i omkringliggande konstruktioner som följd.

Vid fuktindikering i utrymmet noterades inga förhöjda fuktindikationer.

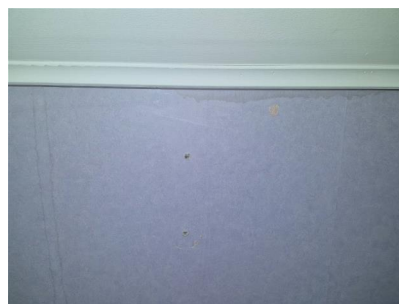
Missfärgningar noterades lokalt i vägg-/takvinkeln.

Se vidare under punkt 1 "Insamling av upplysningar och handlingar".

Vid fuktindikering mot missfärgningarna noterades inga förhöjda fuktindikationer.

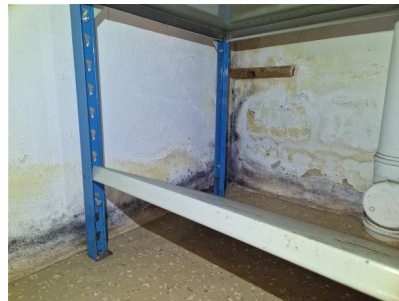
Puts- /färgsläpp och missfärgningar förekommer lokalt på källarväggarna.

Puts- och färg som släppt från underlaget invändigt på källarytterväggarna är ett tecken på att källarens utvändiga fuktskydd inte längre fungerar tillfredsställande.

För att åtgärda detta måste källarens utvändiga fuktskydd förbättras. Läs Anticimex faktablad om källare för tips och råd.

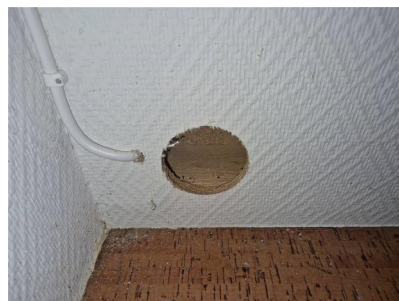
På källarplan finns det upp-/påreglade väggkonstruktioner.

Vävtapet finns monterat mot källarytterväggarna.

Plastmatta finns monterat dikt an betonggolvet i några utav rummen.

Ett provhål togs i en innervägg till hobbyrummet mot kontoret. Ingen avvikande lukt upplevdes från provhålet. Konstruktionen består inifrån sett av träfiberskiva och en oisolerad träregelstomme. Innerväggssylen är av obehandlat virke. Det går ej att avgöra om syllen vilar på en underliggande fuktspärr. Vid fuktkvotsmätning i syllen uppmättes fuktkvoten till 12-13.

Det finns risk för mikrobiell tillväxt om den relativa fuktigheten (RF) i den omgivande luften är över 75% vilket i gran- och furuvirke motsvarar en fuktkvot (FK) på ca 17%.

Väggreglar och befintlig golvkonstruktion riskerar på grund av naturlig fuktpåverkan att drabbas av fuktrelaterade skador med mikrobiell påväxt och lukt som möjlig följd. Finns det rötskyddsbehandlat virke i konstruktionerna finns risk att en kemisk lukt uppstår i boendemiljön

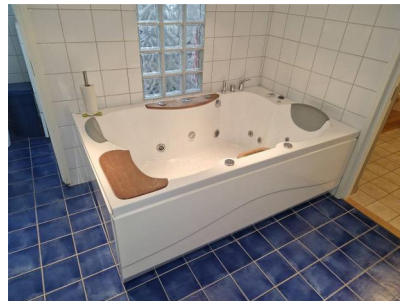
För att kunna kontrollera och bedöma golvbrunnen måste den vara tillgänglig och rengjord.

Vi rekommenderar en kompletterande besiktning när golvbrunnen är tillgänglig och rengjord.

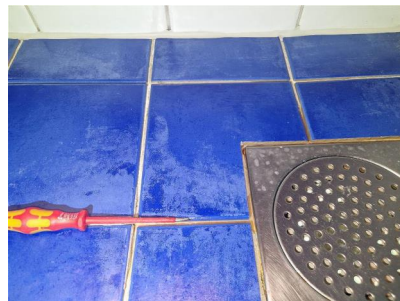
Fogsläpp förekommer lokalt från kakel-/ klinkerplattorna främst i duschutrymmet.
