Besiktningssprotokoll

Anticimex Överlåtelsebesiktning Nivå 2 i samarbete med Länsförsäkringar
Fastighetsförmedling

Fastighetsbeteckning: pinnmon 28	
Fastighetsägare: Dan Bertil Ewertsson	
Fastighetsadress: Morängatan 35	
Postnummer: 432 38	Ort: Varberg

Överlåtelsebesiktning nivå 2

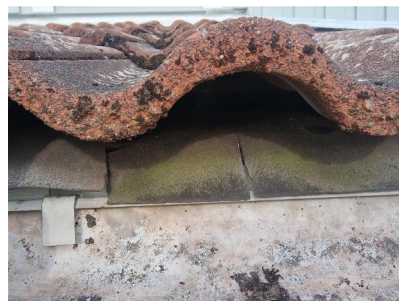
Utvändigt / Tak lågdel

Sprickor noterades lokalt i underlagspappen vid takfoten.

Eftersom underlagspappen är äldre har det ett minskat motstånd mot vattengenomträngning. Detta i sin tur kan leda till att takkonstruktionen drabbas av fuktskador.

Färgsläpp finns lokalt från plåtdetaljer.
Enstaka vädernötta takpannor noterades.

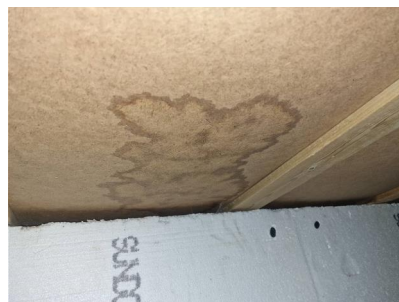
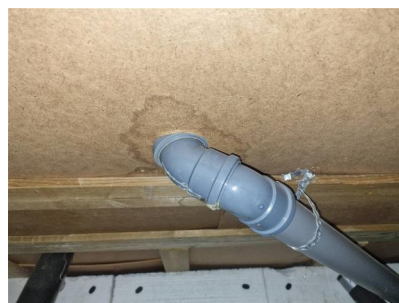
Utvändigt / Krypgrund ursprungsdel

Missfärgningar noterades lokalt på blindbotten.

Missfärgningar kan bero på olika saker, och kan vara ett tecken på ett tidigare eller pågående läckage. För att kontrollera orsaken till och omfattningen av missfärgningarna rekommenderas att en fördjupad undersökning utförs.

Vid fuktindikering mot missfärgningarna noterades inga förhöjda fuktindikationer.

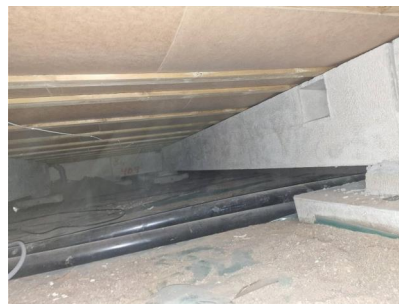
Marken består av sand samt att en plastfolie finns monterad. Grundmurarna är av prefabricerade betongelement. Blindbotten består av masoniteskivor och tryckimpregnerad blindbottenläkt. Vid stickprovsvis fuktkvotsmätning i träkonstruktionerna uppmättes fuktkvoten till mellan 8-9 %.

Det finns risk för mikrobiell tillväxt om den relativa fuktigheten (RF) i luften är över 75 %, vilket i gran- och furuvirke motsvarar en fuktkvot (FK) på ca 17 %.

Golvbjälklaget ovan den uteluftsventilerade krypgrunden riskerar att drabbas av fuktskador på grund av naturlig fuktpåverkan. Detta kan i sin tur leda till mikrobiella skador (angrepp av mikroorganismer) som kan leda till att mikrobiell lukt sprids till boendemiljön.

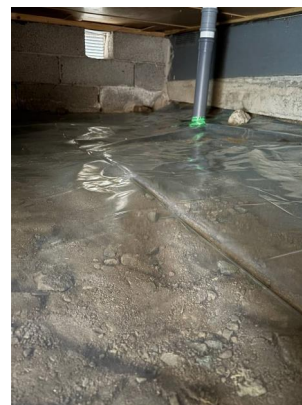
Utvändigt / Krypgrund tillbyggnad

Marken består av sand/jord/grus samt att en plastfolie finns monterad. Grundmurarna är av lecablock och blindbotten består av masoniteskivor. Ytterväggssyllarna är av obehandlat virke och ligger på en fuktspärr av tjärpapp. Vid stickprovsvis fuktkvotsmätning i ytterväggssyllarna uppmättes fuktkvoten till mellan 9-10 %.

Det finns risk för mikrobiell tillväxt om den relativa fuktigheten (RF) i luften är över 75 %, vilket i gran- och furuvirke motsvarar en fuktkvot (FK) på ca 17 %.

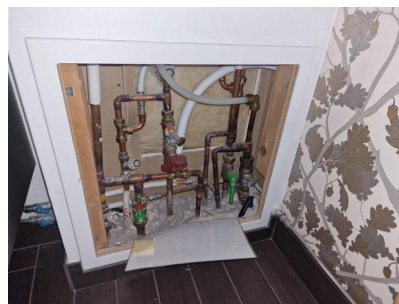
Entréplan / Toalett

Rörlits saknar vattentät botten.

En rörlits ska ha en vattentät botten och vara försedd med skvallerrör. När det saknas ökar risken för att ett läckage inte upptäcks i tid. Det kan leda till fuktskador i omkringliggande konstruktioner.

Vid fuktindikering i utrymmet noterades inga förhöjda fuktindikationer.

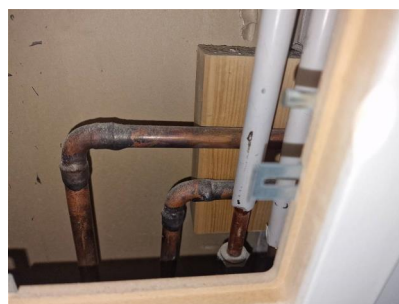
Övre plan / Dusch/Wc

Rörslits saknar vattentät botten.

Vid fuktindikering i utrymmet noterades inga förhöjda fuktindikationer.
