# Besiktningssprotokoll

Anticimex Överlåtelsebesiktning Nivå 2 i samarbete med Länsförsäkringar  
Fastighetsförmedling

Fastighetsbeteckning: Hästkastanjen 1	
Fastighetsägare: Thomas Carlson	
Fastighetsadress: Bandholtzgatan 46	
Postnummer: 432 52	Ort: Varberg

Besiktningdatum: 2026-01-30	Protokollnummer: 69528605
Temperatur: -3 °C	Väderlek: Halvklart
Tekniker: Martin Bystedt	
E-post: martin.bystedt@Anticimex.se	
Kontor: Halmstad	
Närvarande: Fastighetsägaren

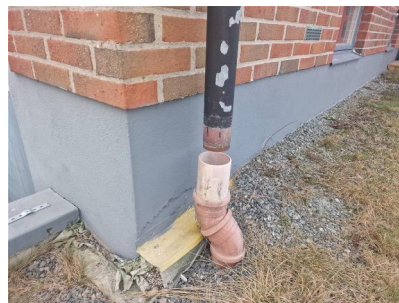
Vissa stuprör är bristfälligt anslutna till markledning samt saknar lövsil.

Bristerna kan medföra en ökad fuktbelastning på grundmur/sockel som i sin tur kan leda till fuktrelaterade skador.

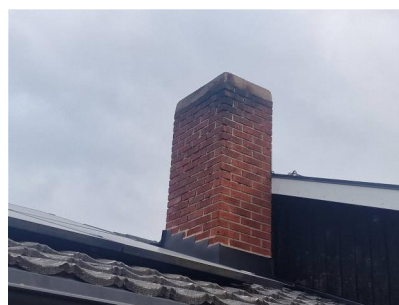
Skorstenen saknar väderskydd samt har lokala fogsläpp.

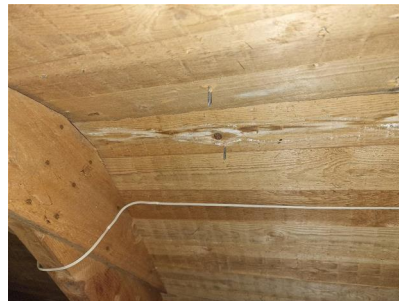
Missfärgningar noterades lokalt på underlagstaket och då främst mot taknocken.

Vid fuktindikering mot missfärgningarna noterades förhöjda fuktindikationer på ett par missfärgningar intill taknocken.

Det rekommenderas att kontakt tas med fackman för kontroll av orsak och omfattning av de skador/brister som noterats samt bedömning av eventuella åtgärder.

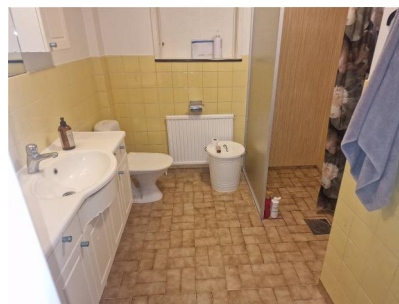
Utrymmet är i behov av renovering. Klinker finns monterat på den ursprungliga våtrumsmattan. Gjutjärnsbrunnen är rostangripen. Lokalt bristfälligt golvfall.

Utrymmet är äldre och har passerat tiden för sin tekniska livslängd.

Vid fuktindikering i utrymmet noterades inga förhöjda fuktindikationer.

Kontakta en behörig våtrumsentreprenör för en renovering. I samband med renoveringen bör omkringliggande konstruktioner kontrolleras för att upptäcka eventuella följdskador.

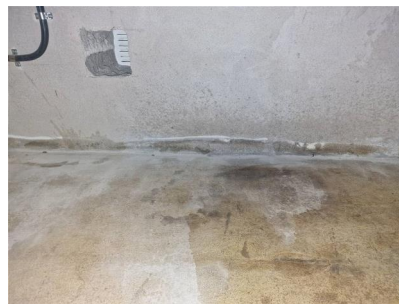
Mindre salt-/kalkutfällningar noterades i nederkant av väggarna.
